# EL SISMO DE VILLAFLORES, CHIAPAS: SU REALIDAD Y CONSECUENCIAS

## Capítulo 1. Los otros sismos del año 1995

Enseñanzas principales del macrosismo de Manzanillo del 9 de octubre de 1995

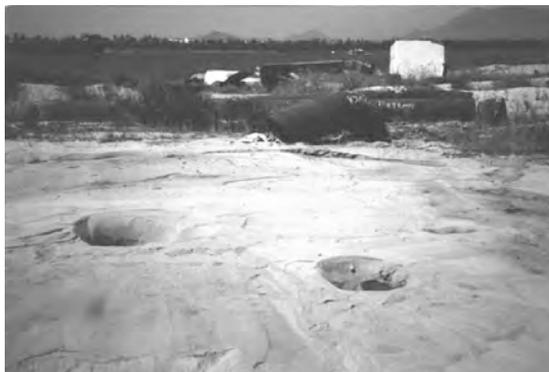
Los suelos ganados al mar y lagunas en los puertos mexicanos con técnicas reconocidas en su tiempo pueden ser licuables (figuras 2 y 3). Por tanto, el potencial de licuación debe revisarse y, en su caso, utilizar técnicas de mejoramiento para evitar su falla (Ovando *et al.*, 1997).

Figura 2. Licuación de arenas en la zona portuaria durante el sismo de Manzanillo (Web Berkeley, 2004).

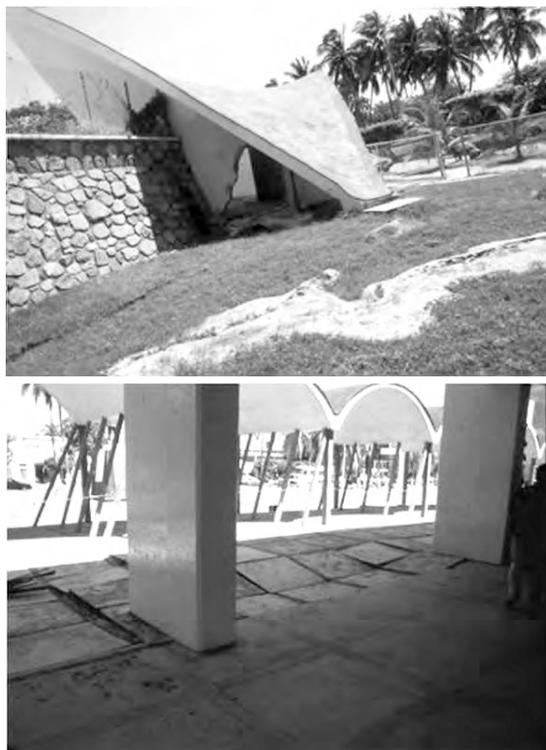
Figura 3. Daños debido a licuación de arenas en las instalaciones de la Unidad Médica Familiar UMF-2 del IMSS.

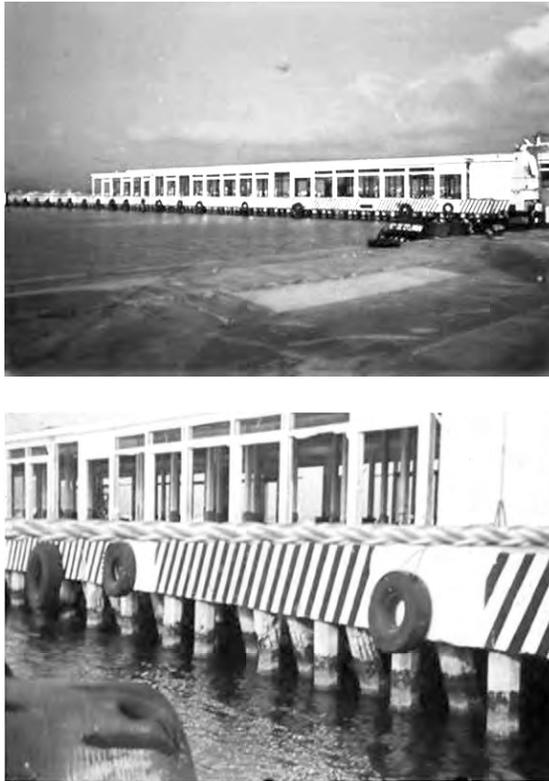
Hubo daños importantes en los pilotes del muelle fiscal antiguo ubicado en la zona céntrica de Manzanillo (figura 4), así como en el muelle de la terminal especializada para contenedores del puerto de San Pedro, también en Manzanillo, donde se presentaron fallas en losas y pilotes (Rodríguez *et al.*, 1997). Se encontraron 29 pilotes fracturados y 164 con fisuras, de un total de mil 170 pilotes. La losa presentó desprendimientos en la conexión con los pilotes en 53 puntos. Se encontró que las juntas constructivas de 2 cm, entre tramos de muelle, fueron insuficientes.

Figura 4. Daños observados en los pilotes del viejo muelle fiscal del puerto de Manzanillo (fotos cortesía de Óscar de la Torre Rangel).

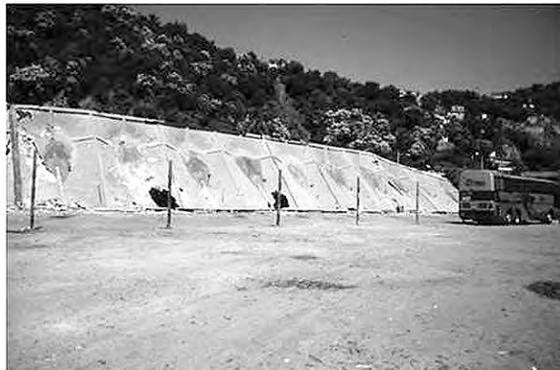
Figura 5a. Colapso del paraguas de la terminal de autobuses de Manzanillo.

Un aspecto que llamó poderosamente la atención fue el colapso del paraguas del edificio de la terminal de autobuses foráneos de Manzanillo, cuyo diseño es de los años 60 o 70 (Tena *et al.*, 1997, figura 5). Su edificio terminal también resultó seriamente dañado, ya que presentó daño por columnas cortas en su perímetro (Tena *et al.*, 1997, figura 6). Existen cientos de terminales similares a la que se colapsó en Manzanillo en todo México, incluyendo la zona de mayor peligro sísmico, principalmente en pueblos y ciudades relativamente pequeñas y económicamente poco importantes. Se debe, por tanto, evaluar la vulnerabilidad de terminales similares en todo el país, para poder tomar la decisión adecuada acerca de su refuerzo, o en su caso, su reemplazo por terminales nuevas.

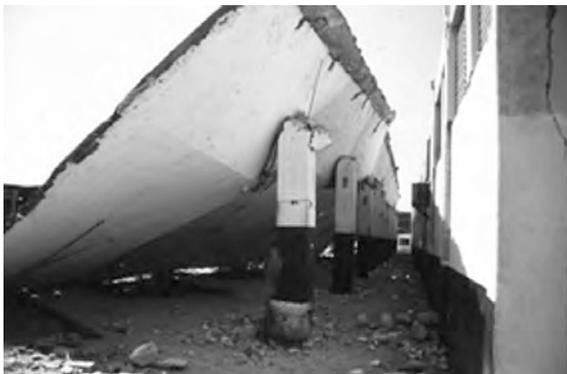
Figura 5b. Colapso del paraguas de la terminal de autobuses de Manzanillo.

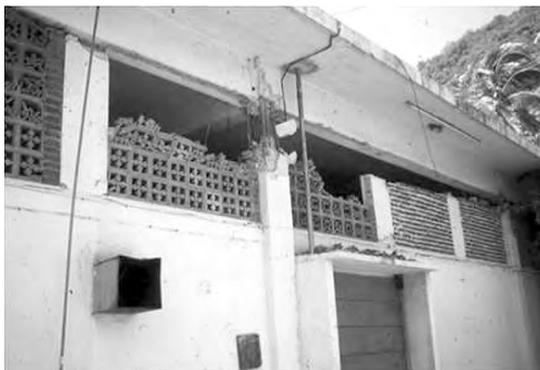
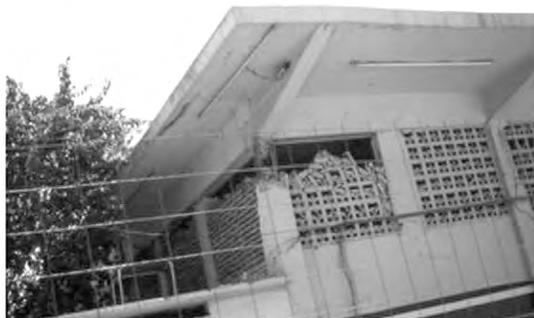
Figura 6. Columnas cortas en el edificio de la terminal de autobuses de Manzanillo.

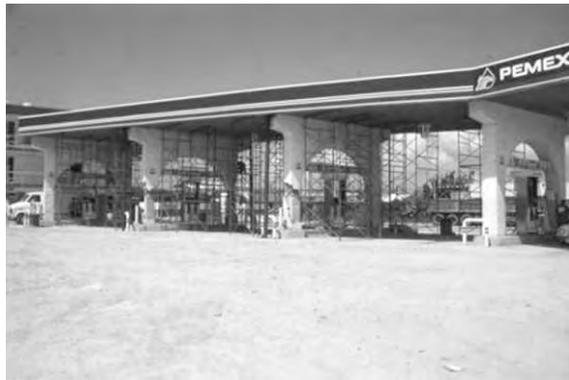
Finalmente el colapso y daño severo que se observó en una gasolinera de la zona, cuya estructuración es típica en el estado de Colima y consiste en marcos de concreto revestidos de mampostería formando arcos falsos (figura 7), pone una voz de alerta en la importancia de regular su diseño estructural, pues su falla afecta severamente el abastecimiento de combustible en una situación de emergencia, además de que puede ocasionar serios daños materiales e incluso la muerte de los usuarios.

Figura 7a. Daño observado en una gasolinera de Manzanillo. Una estructura similar contigua colapsó.

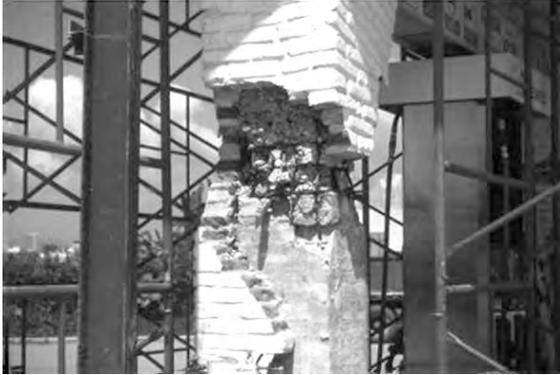
Figura 7b. Daño observado en una gasolinera de Manzanillo. Una estructura similar contigua colapsó.

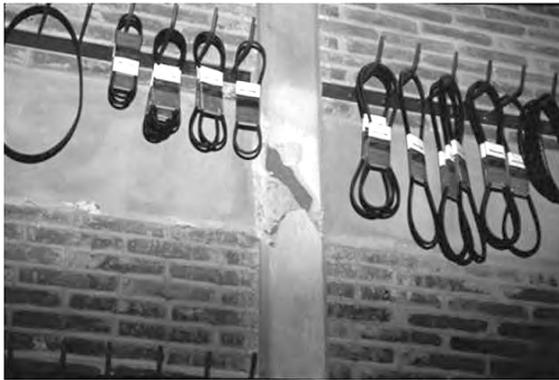
Por otra parte, se observó un comportamiento inaceptable en estructuras de mampostería no reforzada o confinada parcialmente, muchas de ellas propiedad de instituciones e inmobiliarias con solvencia económica que pudieron haber seleccionado construir con mampostería confinada conforme a los lineamientos de las NTCM. Ejemplos notables de lo anterior fueron un taller de servicio de la agencia Ford ubicada en la carretera Manzanillo–Barra de Navidad, a menos de un km de donde se ubicaba el hotel Costa Real, que colapsó. El techo de la nave se apoyaba en muros de mampostería que aparentemente estaban confinados con castillos. Una grieta importante por cortante descubrió que los castillos eran aparentes, es decir, se trataban exclusivamente de recubrimientos que simulaban castillos (figura 9a).

a) Daño en castillo falso en un taller mecánico.

Figura 9. Algunos daños observados en estructuras deficientemente confinadas o que simulaban estar confinadas, pero en realidad no lo estaban.

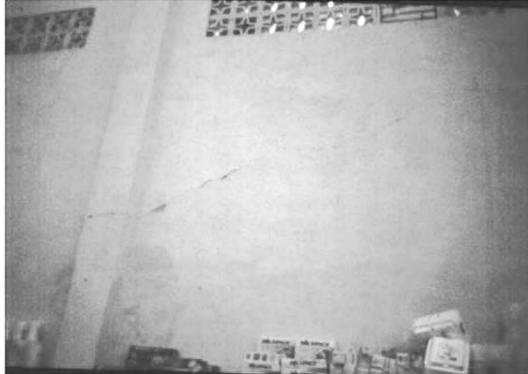
b) Daño en castillo de un muro sin dalas.

Otro ejemplo lo constituyó la estructura de una tienda concesionada del IMSS en las inmediaciones de la Unidad Medica Familiar UMF-2, desplantadas en suelos de relleno en terrenos que le fueron ganados a la laguna y donde se apreciaron evidencias de asentamientos diferenciales de importancia y rastros de licuación incipiente que provocaron la falla de banquetas, de jardines y de estructuras secundarias de la UMF-2, como se documenta en Tena *et al.* (1997). El sistema estructural de esta tienda era una nave con base en muros de mampostería parcialmente confinados, con un techo de arco con base en armadura metálica. Los muros de mampostería tenía una altura máxima de aproximadamente 10 m, y aunque contaban con castillos espaciados cada tres metros aproximadamente, carecían de dalas que confinaran adecuadamente a la mampostería. El muro posterior de la tienda presenta una grieta por cortante a media altura que penetró al castillo (figura 9b).

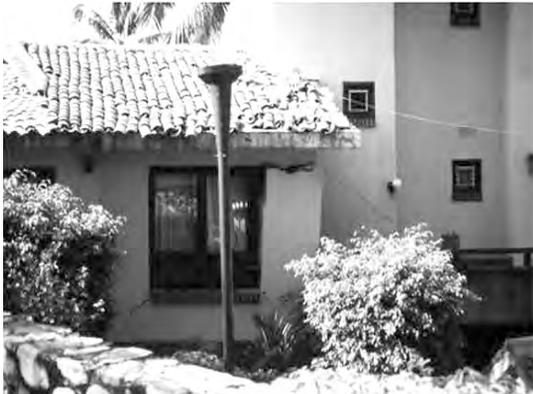
experimentó extensos daños (figura 10). Este conjunto de módulos que integraban el hotel, construido con muros de mampostería sin reforzar y techumbres ligeras, de bóveda catalana o de palapa, resintió severamente los efectos del sismo, debido principalmente a la deficiente calidad de la mano de obra y al no utilizar refuerzos en la mampostería. Hubo un número importante de construcciones dañadas, tanto en techos, como fallas de cortante en esquinas y muros exteriores e incluso colapsos parciales, todas ellas asociadas a la falta de confinamiento o refuerzo en la mampostería (figura 10). Como era un conjunto construido en forma de terrazas, se construyeron muros de contención de tabique sin reforzar, que aunque de relativamente poca altura, fallaron en varios sitios debido a la acción sísmica, la cual incrementó los empujes del relleno, particularmente en la zona de la alberca, donde esos empujes laterales son mayores.

Figura 10a. Daños típicos observados en estructuras de mampostería no confinada del conjunto plaza Las Glorias.

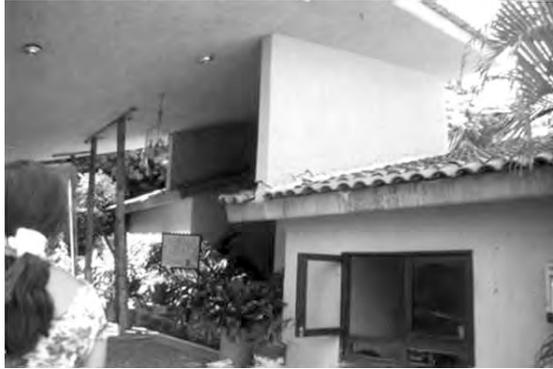
Figura 10b. Daños típicos observados en estructuras de mampostería no confinada del conjunto plaza Las Glorias.

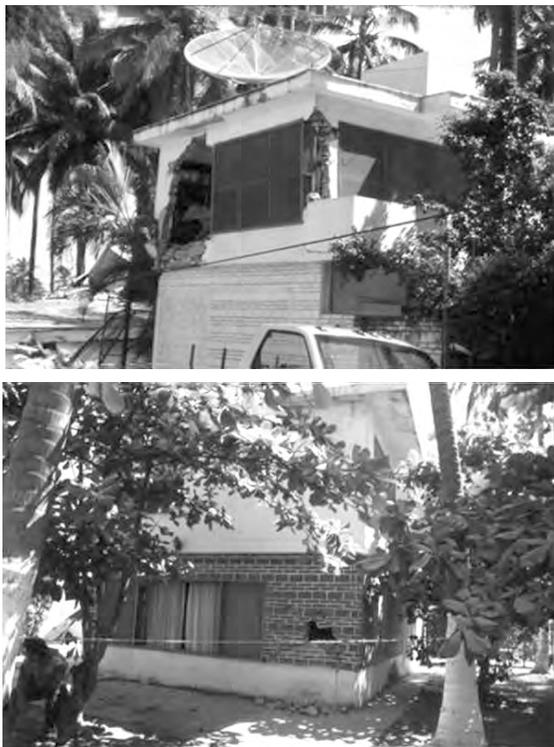
Existieron también otras casas de veraneo de mampostería no reforzada cercanas al extinto hotel Costa Real y otras zonas residenciales de Manzanillo, las cuales sufrieron daños muy severos (figura 11) e incluso, el colapso total. Pagaron muy caro la falta de conocimiento o de profesionalismo en ser diseñadas y construidas como estructuras de mampostería confinada.

Figura 11. Casas de veraneo cercanas al extinto hotel Costa Real seriamente dañadas debido a su deficiente o nulo confinamiento.

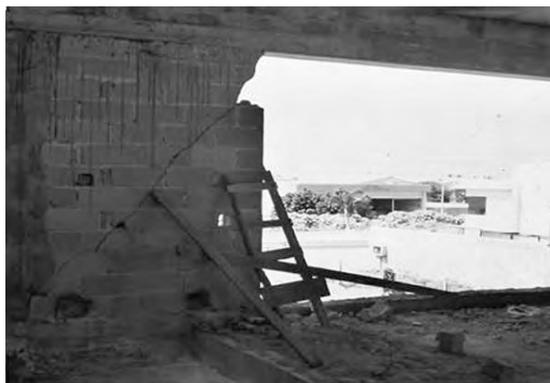
Figura 12a. Daño observado en la obra negra de la autoconstrucción que irresponsablemente pretendía ser un hospital privado en las afueras de Manzanillo.

De lo observado en obra, se concluyó que el proyecto de este hospital privado no contó con un diseño estructural ex profeso, y que la supervisión en obra fue nula o deficiente. Posteriormente, se confirmó que los inversionistas eran dos médicos que contrataron a un albañil para que les hiciera y construyera el proyecto, lo que fue un enorme acto de irresponsabilidad de su parte.

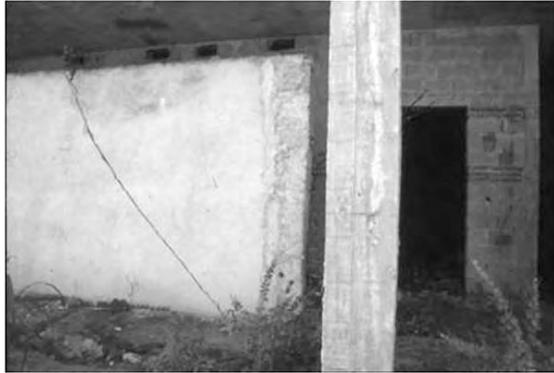
Figura 12b. Daño observado en la obra negra de la autoconstrucción que irresponsablemente pretendía ser un hospital privado en las afueras de Manzanillo.

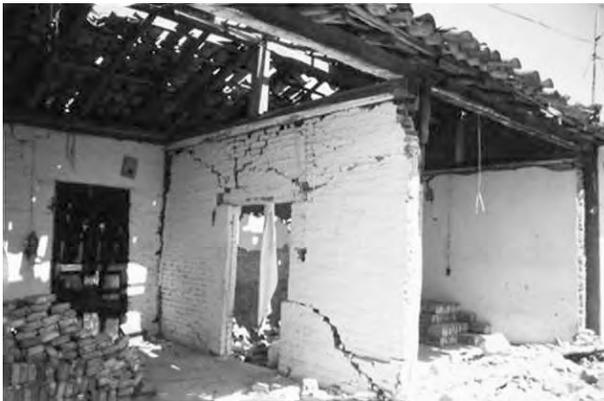
a) Vivienda popular.

Figura 13. Colapsos típicos de vivienda de autoconstrucción en la ciudad de Manzanillo.

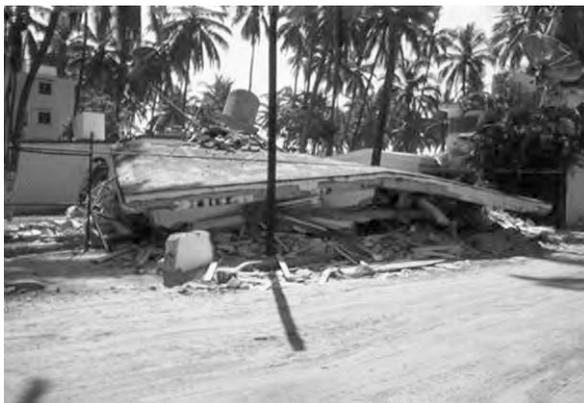
b) Vivienda de clase media.

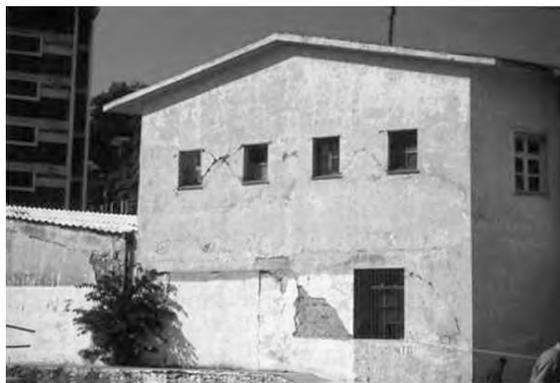
a) Edificio de correos.

Figura 14. Daños típicos en mampostería no reforzada en la ciudad de Manzanillo.

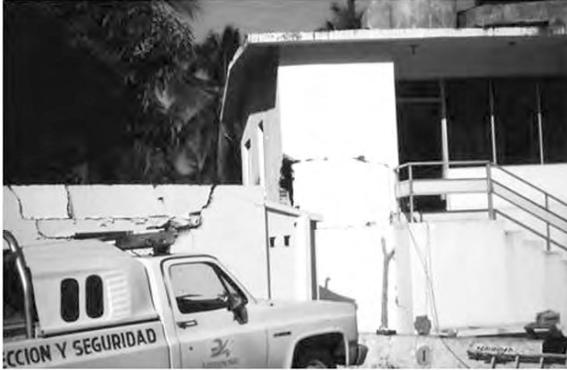
b) Escuela y guardería infantil.

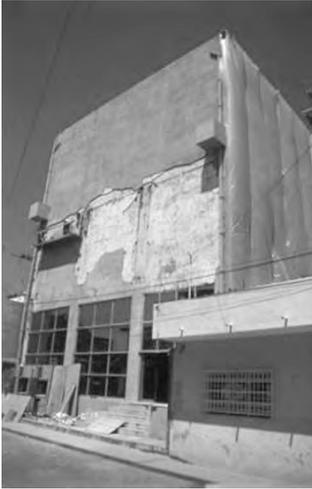
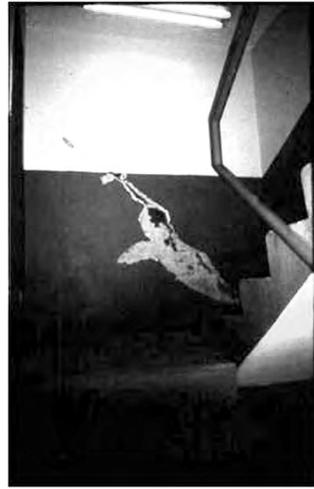
Figura 15. Daño típico en estructuras con base en marcos donde no se desligan adecuadamente los muros ni se considera su interacción. Central de TELMEX.

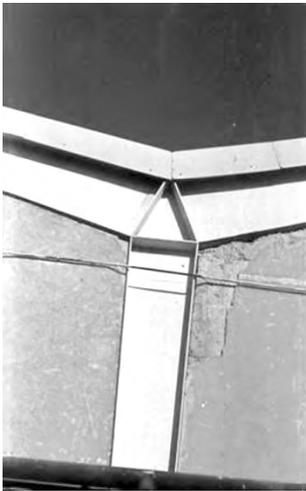
a) Daño en el muro .

Figura 16. Daño típico en estructuras con base en marcos donde no se desligan adecuadamente los muros ni se considera su interacción (fotos cortesía de Enrique Martínez Romero y Óscar de la Torre Rangel).

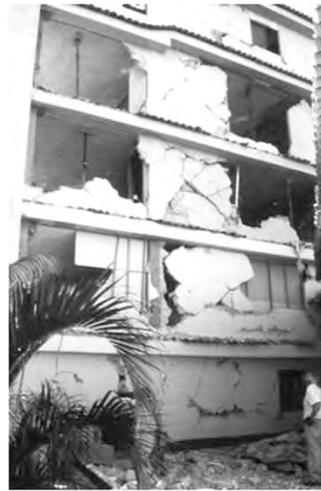
Finalmente, otro aspecto relevante con el inadecuado uso de muros de mampostería y que consiste una verdadera vergüenza gremial por el tipo de estructuras donde se presentó. Aunque algunas corresponden a edificios con un diseño estructural relativamente viejo como la central de TELMEX en Manzanillo (figura 15), en muchos otros casos fueron las fallas en edificios modernos que se diseñaron después de 1985 que no tomaron en cuenta la interacción de muros de mampostería con los marcos en edificios y, por ello, en ocasiones esto ocasionó el daño severo en el muro como fue el caso de la planta de pescados del puerto de Manzanillo (figura 16a) o en el marco y el muro, como fue el caso del hotel Vidafel en Puerto Vallarta (figura 16b).

b) Daño en muros y en los marcos.

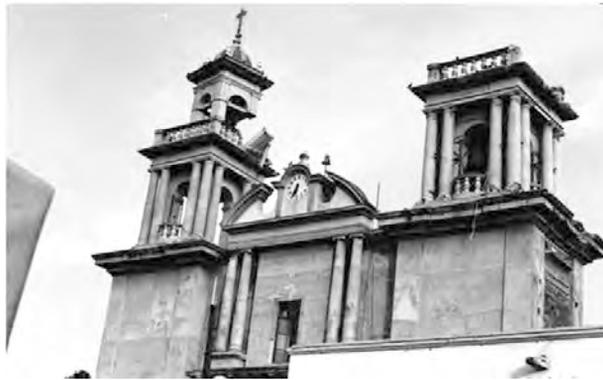
Aunque no fue el aspecto principal de este sismo, fue el primer sismo desde el de Ciudad Serdán de 1973 donde se presentaron daños importantes en iglesias de algunos pueblos costeros de los estados de Jalisco y Colima. Quizá los dos más importantes fueron en la Parroquia de la Santa Cruz en Cihuatlán, Jalisco (figura 17a) y la iglesia principal de Armería, Colima (figura 17b).

b) Daño en las torres de la iglesia principal de Armería, Colima.

Figura 17. Iglesias del estado de Jalisco y Colima que presentaron daño (figura cortesía de Óscar de la Torre Rangel, foto cortesía de Óscar López Bátiz).

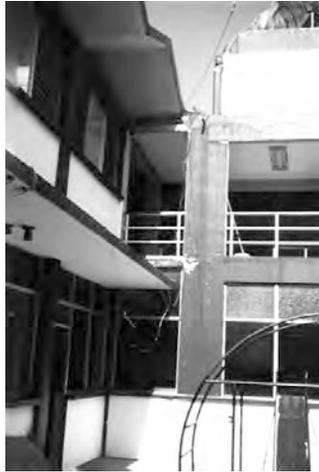
El daño observado fue agrietamiento por cortante de los muros de mampostería ya que éstos no estaban desligados correctamente de los marcos. Además, se presentaron asentamientos importantes (figura 18a), pérdidas de recubrimiento de algunos elementos y pérdida de recubrimiento y agrietamiento en los nudos del primer piso de los marcos de concreto del cubo de escaleras (figura 18b). Lo más sorprendente en este último caso es que la celosía de mampostería se mantuvo intacta a pesar del notable daño observado (figura 18b). El hospital se mantuvo vacío durante la primera semana posterior al sismo. Sin embargo, el personal médico continuaba atendiendo pacientes en terrenos adyacentes al hospital.

a) Por asentamientos diferenciales.

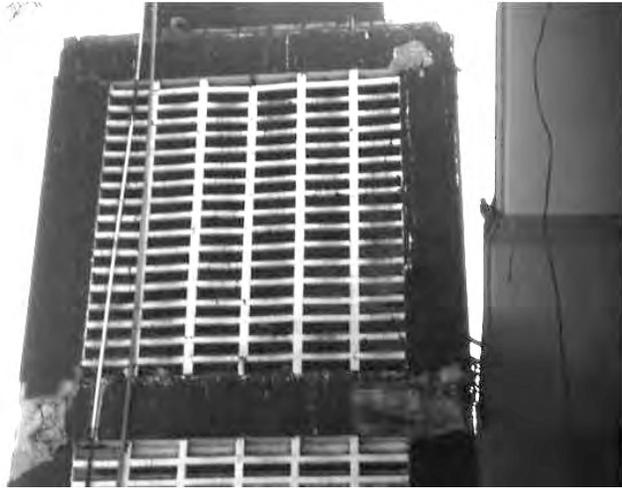
b) En el nudo del cubo de escaleras, figura 18. Daño observado en el hospital de la Secretaría de Salud.

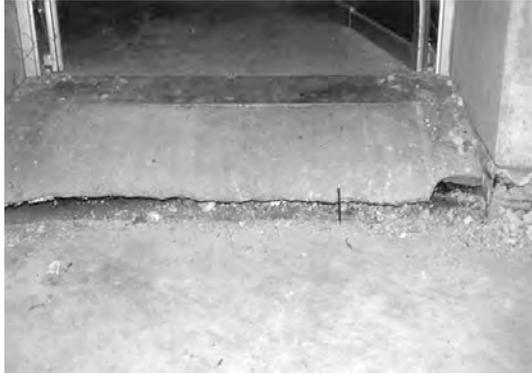
a) Asentamiento del terreno en salida de emergencia.

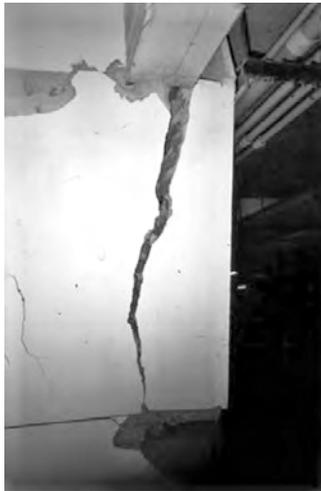
b) Falla de muro en el sótano.

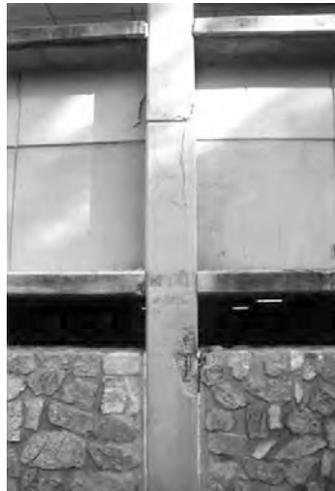
El nivel de daño estructural del HGZ-10 a causa del sismo del 9 de octubre de 1995 debe atribuirse principalmente a detalles constructivos inadecuados de los elementos no estructurales que provocaron la falla, e incluso el colapso, de algunos elementos estructurales. En el nivel de sótano, el edificio cuenta con muros periféricos de mampostería de piedra natural que se encuentran ligados a las columnas periféricas

de sótano. Los muros de referencia, que no forman parte del proyecto estructural original, confinan a las columnas en cuatro quintas partes de su altura aproximadamente, por lo que la quinta parte que queda libre incrementa substancialmente su rigidez y se ve sometida a grandes fuerzas cortantes que debe resistir en esa zona, fenómeno conocido técnicamente como *columna corta*. En la zona del cubo de escaleras se cuenta con muretes de piedra y muros de mampostería que también acortan a las columnas. Numerosas columnas en el nivel de sótano sufrieron agrietamientos por cortante, e incluso desprendimientos del concreto de recubrimiento, a consecuencia del efecto de columna corta (figura 21). En adición, algunas columnas presentan agrietamientos ligeros por efectos del asentamiento y por pérdida de adherencia.

Figura 21a. Daño en columnas del sótano del edificio principal del HGZ-10 del IMSS.

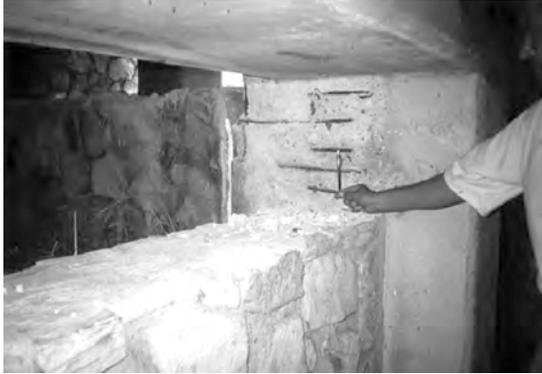
Figura 21b. Daño en columnas del sótano del edificio principal del HGZ-10 del IMSS.

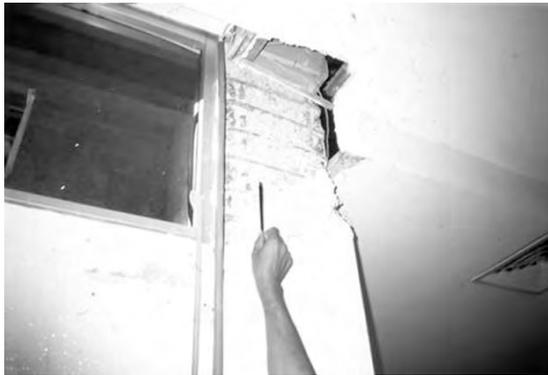
Figura 22. Daño en columna C-7 del edificio principal por efecto de columna corta.

Los daños en las columnas de los niveles de planta baja y primer piso del edificio principal también se deben al fenómeno de columna corta. En este caso, las columnas fueron restringidas en su movimiento por muros de mampostería que no fueron desligados. Algunas columnas exteriores de los ejes 2, 5, 7 y 10 de este edificio (figura 19) sufrieron agrietamientos severos por tensión diagonal. La columna de esquina C-7 (figuras 19 y 22) en planta baja sufrió una falla por flexocortante en su longitud libre, en la cual se presentó desprendimiento del concreto y donde los refuerzos transversal y longitudinal quedaron expuestos. Algunas barras de refuerzo longitudinal mostraron pandeo incipiente. Hubo también dos o tres columnas interiores en planta baja con grietas

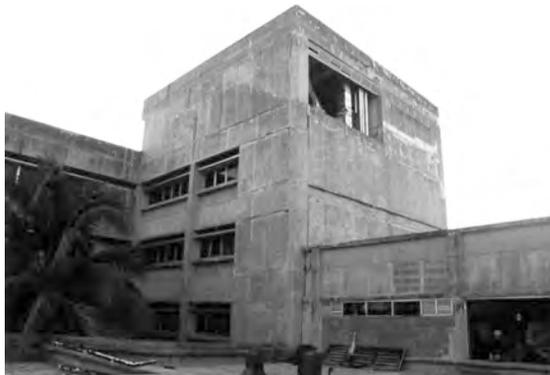
Figura 23a. Daños ocasionados por el choque estructural entre el edificio principal y el anexo.

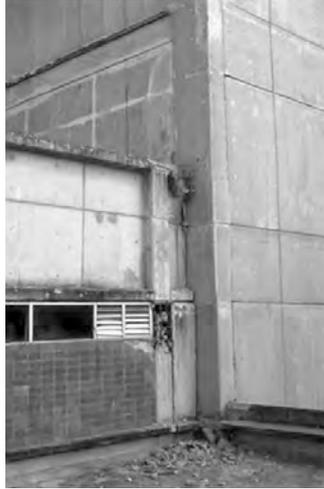
Figura 23b. Daños ocasionados por el choque estructural entre el edificio principal y el anexo.

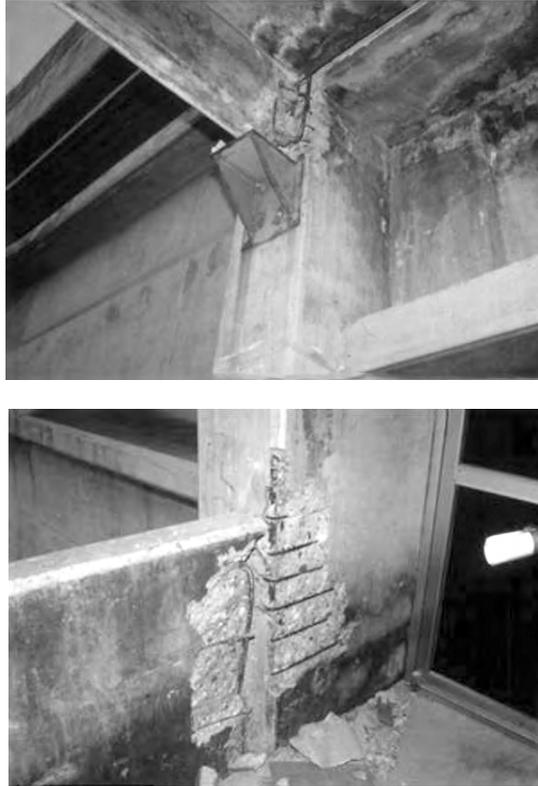
Las dos escaleras de emergencia, exteriores al edificio principal, son de concreto reforzado y no sufrieron daño grave; sin embargo, los apoyos de acero estructural de los pasillos de acceso entre la junta constructiva y las escaleras, tuvieron un comportamiento insatisfactorio (figura 24), al fallar por la fuerza vertical aplicada a ellos como consecuencia del asentamiento del terreno. La inadecuada condición de apoyo de las escaleras provocó que éstas afectaran a la estructura original, al golpear contra ésta, según se aprecia en las columnas aledañas a los pasillos de acceso de las escaleras, que sufrieron desprendimientos del recubrimiento de concreto debido al golpeteo (figura 24). Los pretilos de los pasillos de acceso también sufrieron desprendimientos del recubrimiento de concreto como consecuencia del golpeteo con la estructura principal (figura 24).

Figura 24. Daños ocasionados por el choque estructural entre el edificio principal y escaleras de emergencia.

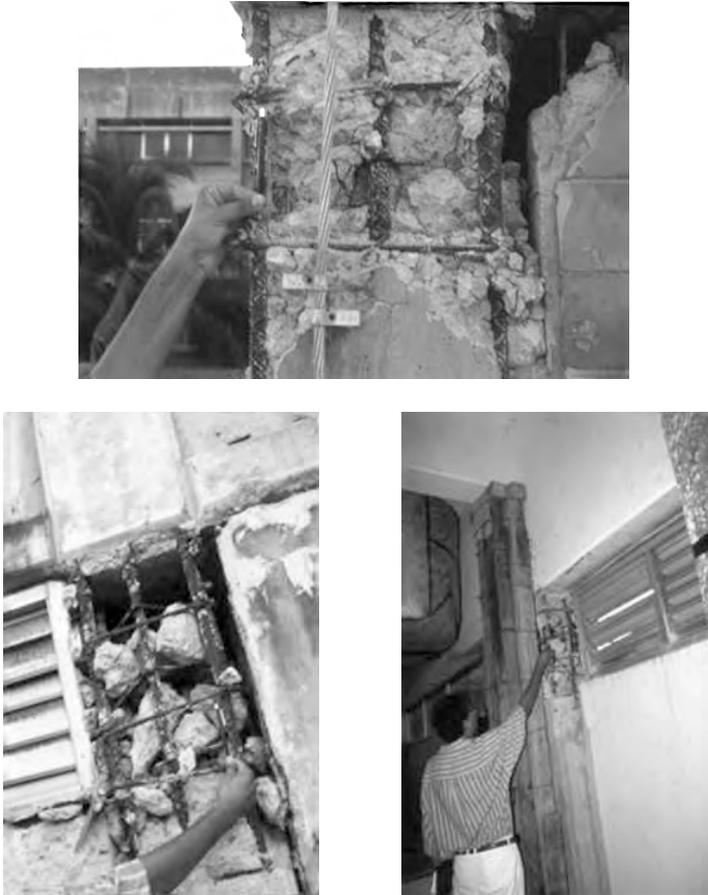
El daño estructural más severo ocurrió en el edificio bajo anexo, de mayor área en planta, donde en adición a los problemas ocurridos en sótano y planta baja en el edificio principal, se presentó la falla de todas las columnas exteriores del apéndice por efecto de columna corta (figura 25). La falla de las columnas cortas fue de naturaleza explosiva, a pesar de contar con un adecuado refuerzo de confinamiento (figura 25). El apéndice chocó con la estructura del edificio principal, por lo que seguramente la falla de estas columnas fue provocada por las fuerzas adicionales debidas al golpeteo dinámico de las estructuras (figuras 23 y 25). Sin embargo, las traveses principales y, en general, el sistema de piso, parece no haber sufrido mayor daño, salvo en la vecindad del choque.

Figura 25. Columnas cortas en el edificio anexo del HGZ-10.

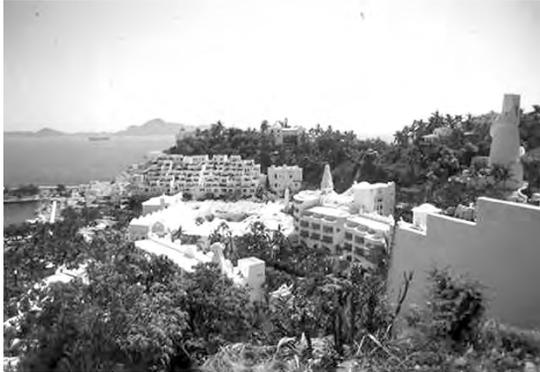
Tal vez el complejo de Las Hadas (figura 26a) resultó el más afectado de los hoteles de Gran Turismo, sin que el daño presentado tuviera repercusiones importantes en cuanto a la seguridad de sus huéspedes y de su operación (Martínez y Pavón, 1996). Los daños observados en Las Hadas corresponden al agrietamiento de algunos muros de mampostería en la zona de habitaciones, así como el de una torre que soporta a un tanque elevado de agua, la cual sirve también como ornato (Tena *et al.*, 1997). El hotel continuó operando después del sismo sin riesgo para sus ocupantes.

a) Conjunto Las Hadas.

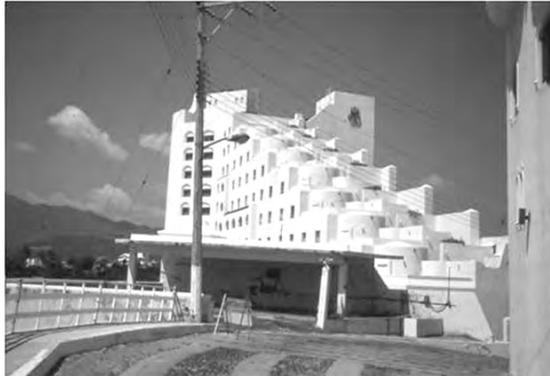
b) Hotel Sierra Radisson.

En el hotel Sierra Radisson (figura 26b) sólo hubo ligeras caídas de algunos aplanados en la fachada de acceso (Tena *et al.*, 1997). Este hotel se mantuvo en servicio después del sismo. Las juntas de construcción entre las secciones de los edificios funcionaron adecuadamente y evitaron la propagación de daños, produciendo solamente algunos daños en el acabado de piso aledaño a la junta en el nivel de vestíbulo. Sin embargo, se advirtió que los desplazamientos laterales de los edificios fueron relativamente altos, quizá debido a la flexibilidad de las estructuras.

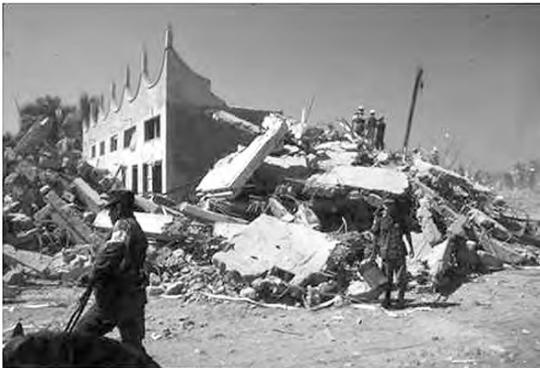
Figura 27a. Vistas generales del colapso del hotel Costa Real días después del sismo.

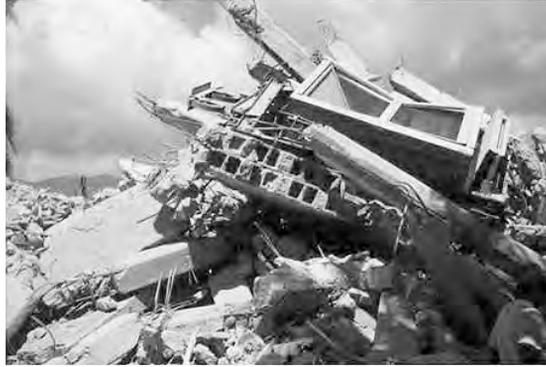
Figura 27b. Vistas generales del colapso del hotel Costa Real días después del sismo.

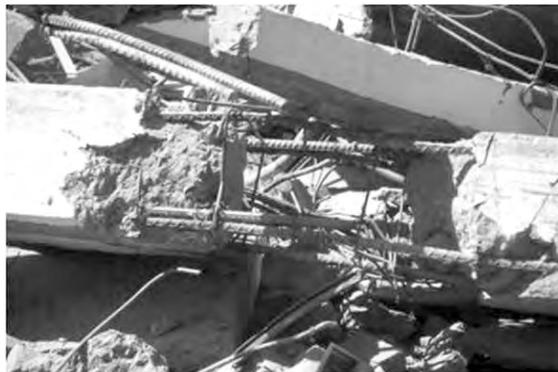
En algunas columnas, de planta baja o primer nivel, se observó que se había incrementado su sección transversal utilizando una camisa de concreto. El espesor adicional de concreto era aproximadamente de 5 cm. Las barras longitudinales del refuerzo representan un porcentaje de refuerzo longitudinal muy bajo. No todas las columnas del primer nivel habían sido reforzadas con encamisados y, en general, el refuerzo original por flexión y cortante era escaso, utilizándose paquetes de 2 varillas en las esquinas y estribos separados alrededor de 30 cm (figura 28). En algunas columnas dañadas, se observaron traslapes de refuerzo longitudinal arriba de la losa, de aproximadamente 30 cm de longitud, y sin confinamiento lateral.

Figura 28a. Evidencia del armado original de las columnas del hotel Costa Real.

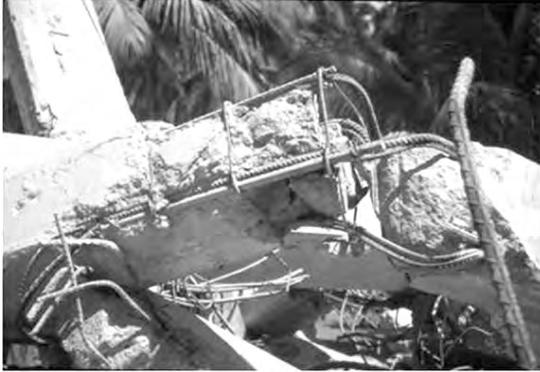
Figura 28b. Evidencia del armado original de las columnas del hotel Costa Real.

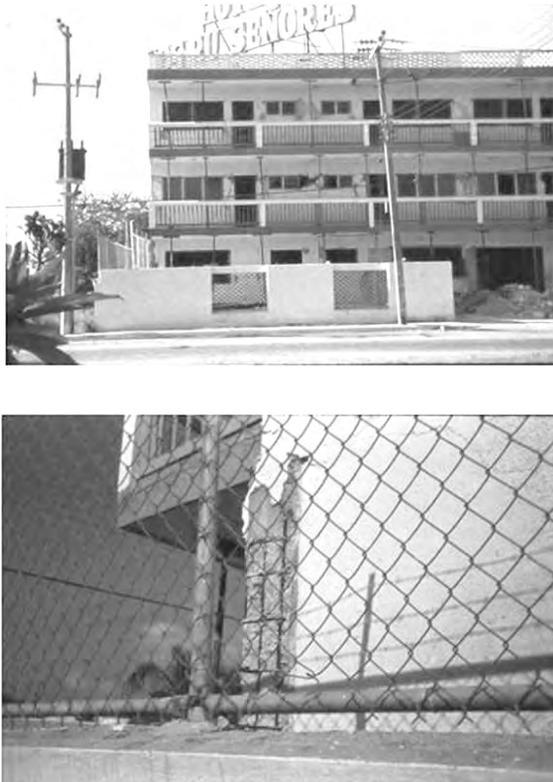
El tipo y características del daño en ambos cuerpos son similares; únicamente varió el nivel de daño, siendo de mayor severidad en el cuerpo sur (figura 29). El daño fue predominantemente de tensión diagonal, desprendimiento de recubrimientos y exposición del acero de refuerzo en los elementos verticales en columnas y castillos de concreto reforzado, así como muros de mampostería confinada. Los daños se concentraron en la vecindad de las ventanas y en los dos niveles superiores (figura 29), siendo de nivel intermedio a severo en el segundo nivel del cuerpo sur, y de menor a intermedio en todos los demás.

Figura 29. Vistas generales del daño típico presentado en el hotel Los Ruiseñores (fotos cortesía de Óscar de la Torre Rangel).

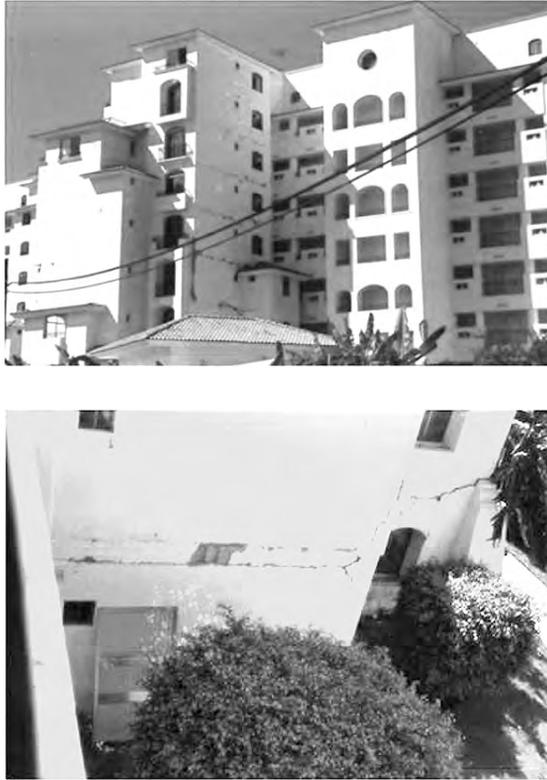
El hotel Delfos es un edificio de concreto reforzado de nueve pisos, estructurado con base en marcos con losas planas de 40 cm de peralte y columnas (figura 30). El hotel fue diseñado y construido en la década de los noventa (Tena *et al.*, 1997). El edificio cuenta con una gran cantidad de muros de mampostería *no estructurales*, algunos con acabados de lujo, que se usaron extensivamente como muros divisorios y como elementos de fachada. El daño estructural observado fue mínimo; sin embargo, el daño no estructural fue importante en todos los niveles. Se presentó principalmente agrietamiento diagonal en muros, separación de éstos con el sistema estructural principal, así como agrietamiento y desprendimientos de acabados (figura 30). El daño no estructural se produjo por la excesiva flexibilidad lateral del sistema de columnas y losa plana, que propició que los elementos no estructurales participaran en la respuesta durante el sismo. Se inspeccionaron varios cuartos tipo ubicados en los distintos niveles del hotel Delfos, donde se constató que el mobiliario del cuarto no se afectó seriamente, lo que sugiere que el sitio donde se ubica el hotel no experimentó movimientos del terreno considerables y, por tanto, que los daños observados se deben más a la flexibilidad del sistema estructural que a la intensidad de los movimientos del terreno (Tena *et al.*, 1997). Por tanto, el desempeño del hotel Delfos constituye un fracaso del criterio aplicado en su diseño desde el punto de vista económico, ya que no se eligió el mejor sistema estructural ante cargas laterales, sobre todo tomando en cuenta que su diseño es posterior al sismo del 19 de septiembre de 1985, donde se observó una respuesta inaceptable de edificios de mediana altura con base en sistemas de losa plana aligerada (Tena *et al.*, 1997).

Figura 30. Vistas generales del daño típico presentado en el hotel Delfos por su gran flexibilidad lateral (fotos cortesía de Amador Terán Gilmore).

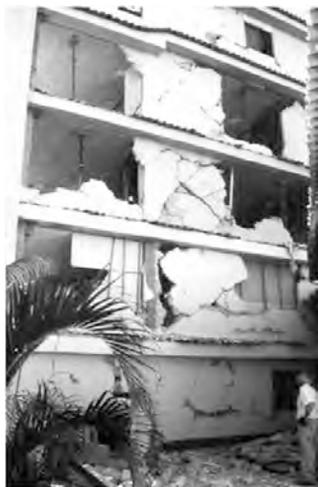
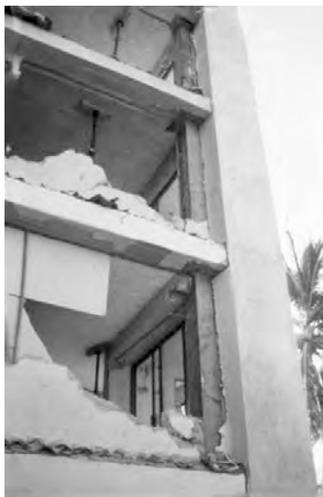
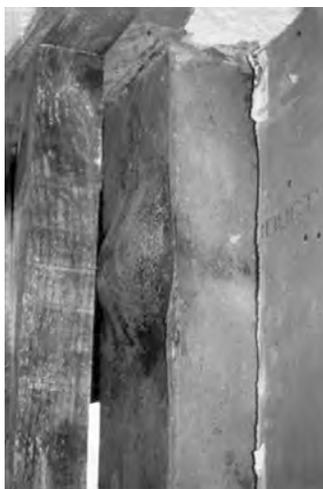
El daño más severo se presentó en el hotel Vidafel, destinado a tiempo compartido, localizado en la zona de Marina Vallarta (Tena *et al.*, 1997). El hotel constaba de tres cuerpos de 12 niveles cada uno, colocados en un arreglo en U. El cuerpo central (paralelo a la playa) y el cuerpo norte (perpendicular a la playa) estaban estructurados con base en columnas metálicas de sección cajón (cuatro placas soldadas) de 35 x 35 cm en planta baja y losas reticulares de concreto reforzado de 30 cm de peralte. El cuerpo sur tenía una apariencia arquitectónica igual a la del cuerpo norte; sin embargo, su estructuración era con base en losas reticulares y columnas de concreto. Los claros en ambas direcciones eran significativamente menores a los del cuerpo norte, lo que hacía que el cuerpo sur tuviera una rigidez lateral superior a la del cuerpo norte. Los muros de fachadas y muros divisorios en el cuerpo central y el cuerpo norte eran con base en muros de tabicón y en algunos casos paneles formados de una estructura tridimensional de alambre de acero, una alma de espuma de poliestireno y recubrimientos de mortero (conocidos comercialmente como covintec o panel-w). Los muros de fachada y muros interiores en el cuerpo sur eran con base en muros de mampostería de bloques de concreto.

Figura 31. Vistas generales del daño presentado en el hotel Vidafel por su gran flexibilidad lateral (fotos cortesía de Óscar de la Torre Rangel).

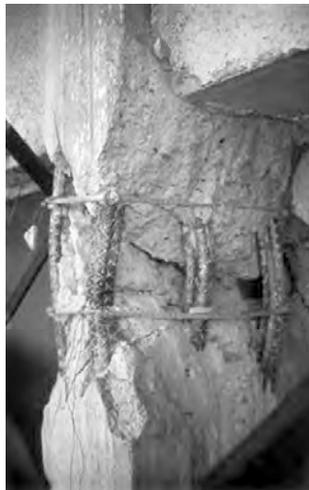
a) Columna corta, hotel Moronda Casa Grande.

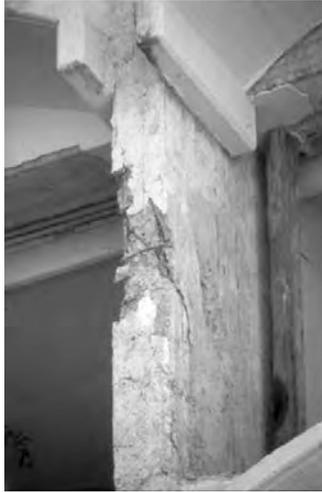
La mayor parte del daño en este hotel se debió al movimiento lateral de la estructura en el sentido longitudinal, muy superior al que se presentó en sentido transversal. El daño no estructural fue muy generalizado, tanto de los muros longitudinales interiores (los que dividen el pasillo de las habitaciones) como de los de fachada, así como la cancelería de aluminio y vidrios de los balcones. En los balcones existían varios elementos arquitectónicos que fueron seriamente dañados, como pretilas, arcos falsos y columnas falsas entre algunas de las habitaciones. Los daños fueron más severos en los primeros cinco niveles del edificio (Tena *et al.*, 1997).

b) Columna corta, hotel Vallarta Beach.

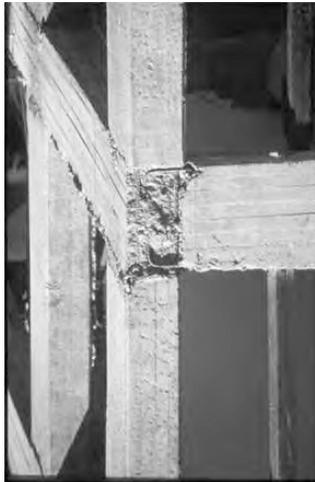
c) Falla de adherencia en el nudo, hotel Vallarta Beach.

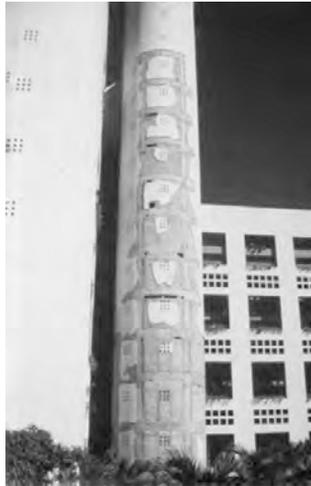
Figura 33. Daño no estructural en el cubo de escaleras del hotel Westin Regina (foto cortesía de Eduardo Miranda).

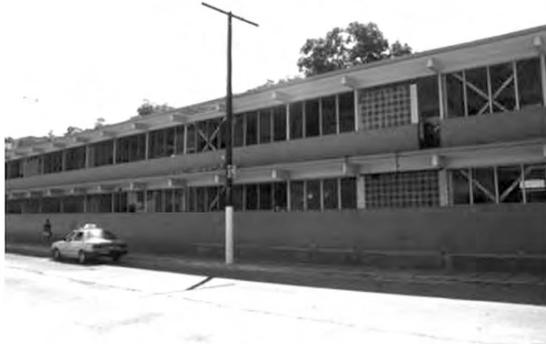
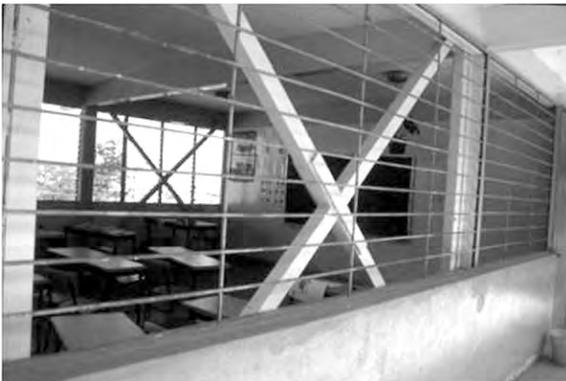
a unas cuadras de la central de autobuses que colapsó. Ambas estructuras no sufrieron daño alguno, lo que sugiere que el proyecto de reparación fue adecuado, sobre todo si se toma en cuenta la gran densidad de muros de mampostería utilizados en los planteles como muros divisorios y en los cubos de escaleras, los cuales no presentaron agrietamiento alguno (Tena y Del Valle, 1996; Tena *et al.*, 1997). Estas son excelentes noticias, ya que existen muchas escuelas reparadas con contravientos metálicos similares a los observados en Manzanillo en todo el país, incluyendo el Distrito Federal, ya que formó parte de un programa nacional de reforzamiento de planteles escolares iniciado como respuesta a los daños observados en planteles escolares durante los sismos de septiembre de 1985.

Figura 34. Escuela en Manzanillo reparada con contravientos metálicos con excelente comportamiento.
