Capítulo 5. Las primeras horas: retos de la evaluación sísmica tras un evento importante

Evaluación postsísmica del Grupo Interuniversitario de Ingeniería Sísmica

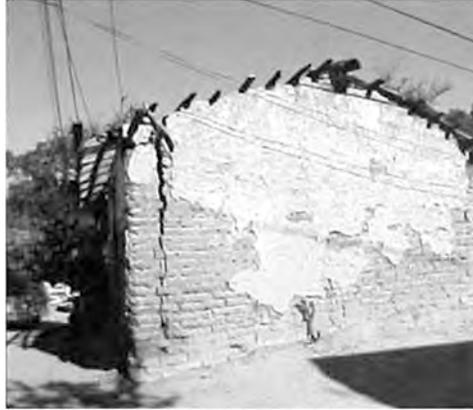
Figura 1c. Daños en estructuras de adobe donde la poca resistencia transversal y diafragma flexible generaron la separación de los muros (fotografías cortesía de Raúl Vera Noguez).

En las figuras 1c y 2b, se observa que en ocasiones el desplazamiento que alcanzan los muros, incluso sin colapsar, logra que éstos dejen de representar un apoyo para la cubierta, lo cual permite que esta colapse súbitamente, total o parcialmente.

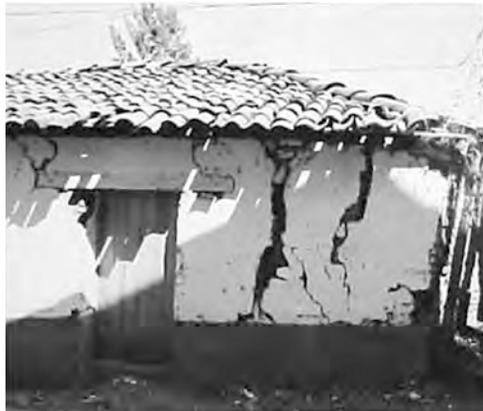
Figura 2a. Daños en estructuras de adobe donde la poca resistencia del material y el efecto del diafragma flexible causa daños muy importantes (fotografías cortesía de Raúl Vera Noguez).

En la figura 2a se presenta un estado de daño importante, lo cual muestra que el material adobe tiene una resistencia muy pobre a esfuerzos cortantes, y que difícilmente se puede vincular con otros materiales —como se observa con la separación con el cerramiento de madera— no obstante, su presencia permite evitar el colapso y posibilita la salida de la vivienda en caso de sismo. Las figuras 2a y 2b muestran grietas verticales donde descargan los largueros la fuerza vertical de la cubierta.

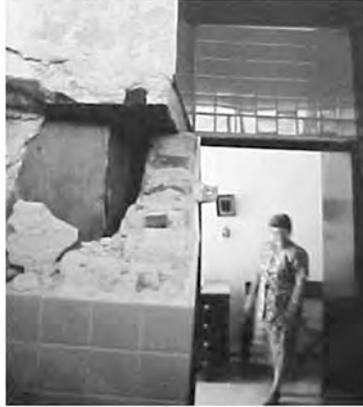
La figura 5 presenta la mampostería sin refuerzo donde se colocan muros de mayor espesor, pero sin confinamiento por castillos y cadenas. El comportamiento es similar al adobe, ya que lo que estos materiales denotan es su poca capacidad a tensión y paralelamente a corte.

Figura 5. Daño en muro de mampostería sin refuerzo (fotografía cortesía de Raúl Vera Noguez).

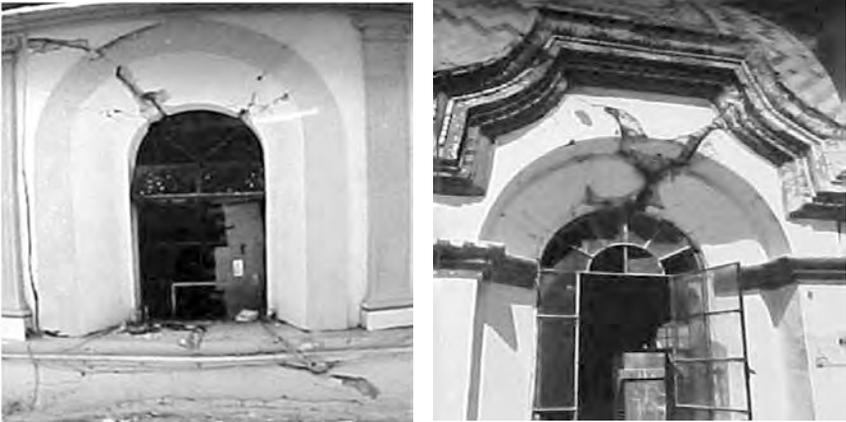
Figura 6. Daños en estructuras de iglesias en sus muros de mampostería sin refuerzo y/o adobe (fotografía cortesía de Raúl Vera Noguez).

Este sismo presentó una característica muy particular ya que dañó un número importante de iglesias, las cuales eran monumentos históricos con elementos que las hacían muy vulnerables, tales como sus materiales constitutivos, el mantenimiento y remodelaciones sufridas, su antigüedad, entre otras.

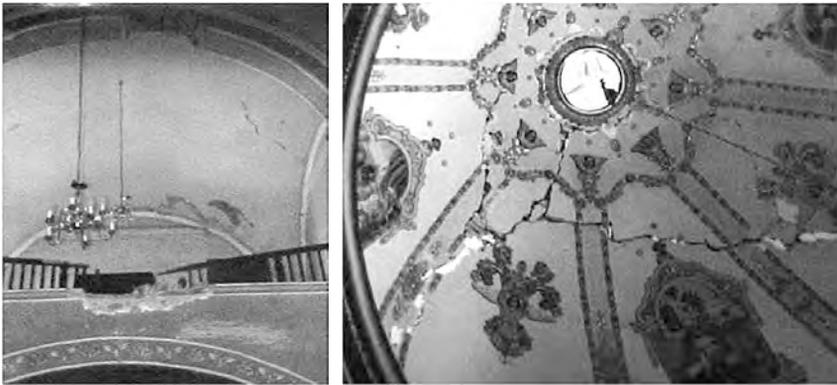
Estas estructuras formadas a base de muros de adobe, piedra braza o mampostería sin refuerzo, están estructuradas a base de muros de corte arriostradas con contrafuertes y arcos, y culminadas con cúpulas de mampostería, cuyas torres generalmente se desvinculan de la estructura en los primeros momentos del sismo, ya que tienen un periodo de retorno muy distinto al del cuerpo principal. En las figuras 6 y 7 se observan daños en muros y cúpulas de iglesias de la zona.

Figura 7. Daños en cúpulas de iglesias elaboradas mediante mampostería sin refuerzo (fotografía cortesía de Raúl Vera Noguez).

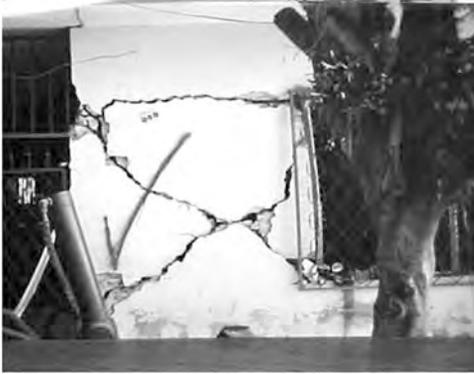
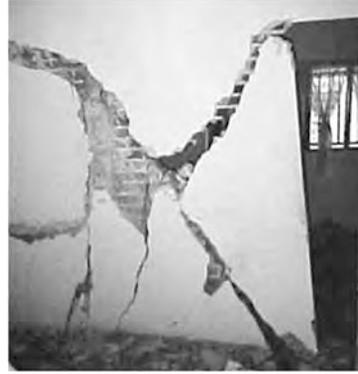
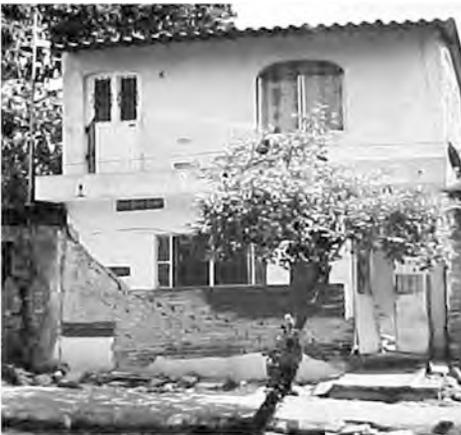
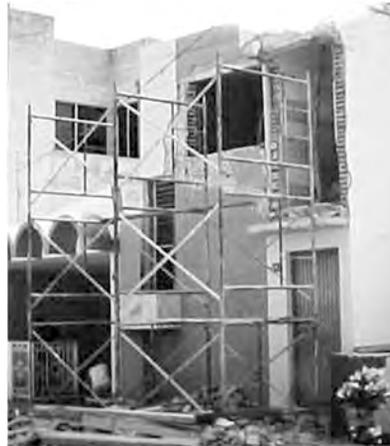
Figura 10. Daños en muros de mampostería sin refuerzo en el estado de Colima (fotografía cortesía de Raúl Vera Noguez).

En la figura 10 se muestran cuatro imágenes con patologías similares a las mostradas en sismos anteriores, lo que demuestra que no se han superado estas deficiencias que fueron exhibidas en sismos pasados, o que las construcciones anteriores al sismo no fueron rehabilitadas o preparadas para los futuros sismos. En todas las imágenes se observa la falta de confinamiento con castillos y cadenas en las esquinas, así como huecos y cambios de dirección. Lo preocupante de esta situación es que este fenómeno se manifiesta también en construcciones recientes de interés social, o incluso medio, y que debió ser vigilada por las autoridades como en la figura 10d.
