**UNIVERSIDAD DE CIENCIAS Y  
ARTES DE CHIAPAS**

**TESIS PROFESIONAL**

**“EVALUACIÓN DE LAS FALLAS EN EL  
PAVIMENTO DE LA CARRETERA  
VILLAHERMOSA – ESCOPETAZO, DEL  
TRAMO JITOTOL – SOYALÓ, CHIAPAS DEL  
KM 205+000 AL 206+580”.**

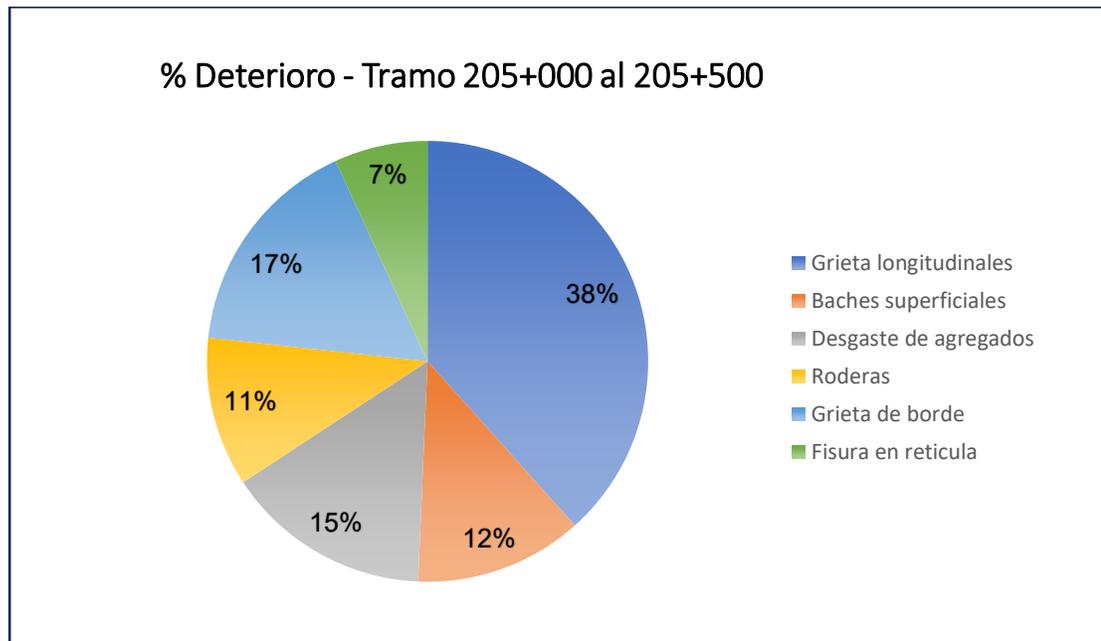
**Grafica 1.** Porcentaje de fallas del tramo 205+000 al 205+500.

Durante la inspección visual del primer tramo de 500 metros de longitud, se identificaron y clasificaron **seis tipos de fallas en el pavimento flexible**. A partir de esta información, se calculó un Índice de Servicialidad Visual (**PSI**) **estimado de 3.4**, lo que indica que el tramo se encuentra en una **condición aceptable**. Este valor implica que el pavimento aún cumple con su función estructural y funcional, aunque presenta deterioros visibles que podrían evolucionar si no se atienden oportunamente.

Las fallas se pueden observar en la tabla 2, donde indica que el total, **18.46%** del área del tramo presenta algún tipo de deterioro. Aunque este porcentaje no alcanza los niveles críticos, sí indica la necesidad de intervenciones puntuales para evitar que el deterioro avance hacia condiciones inaceptables que comprometan la seguridad y la comodidad del usuario.

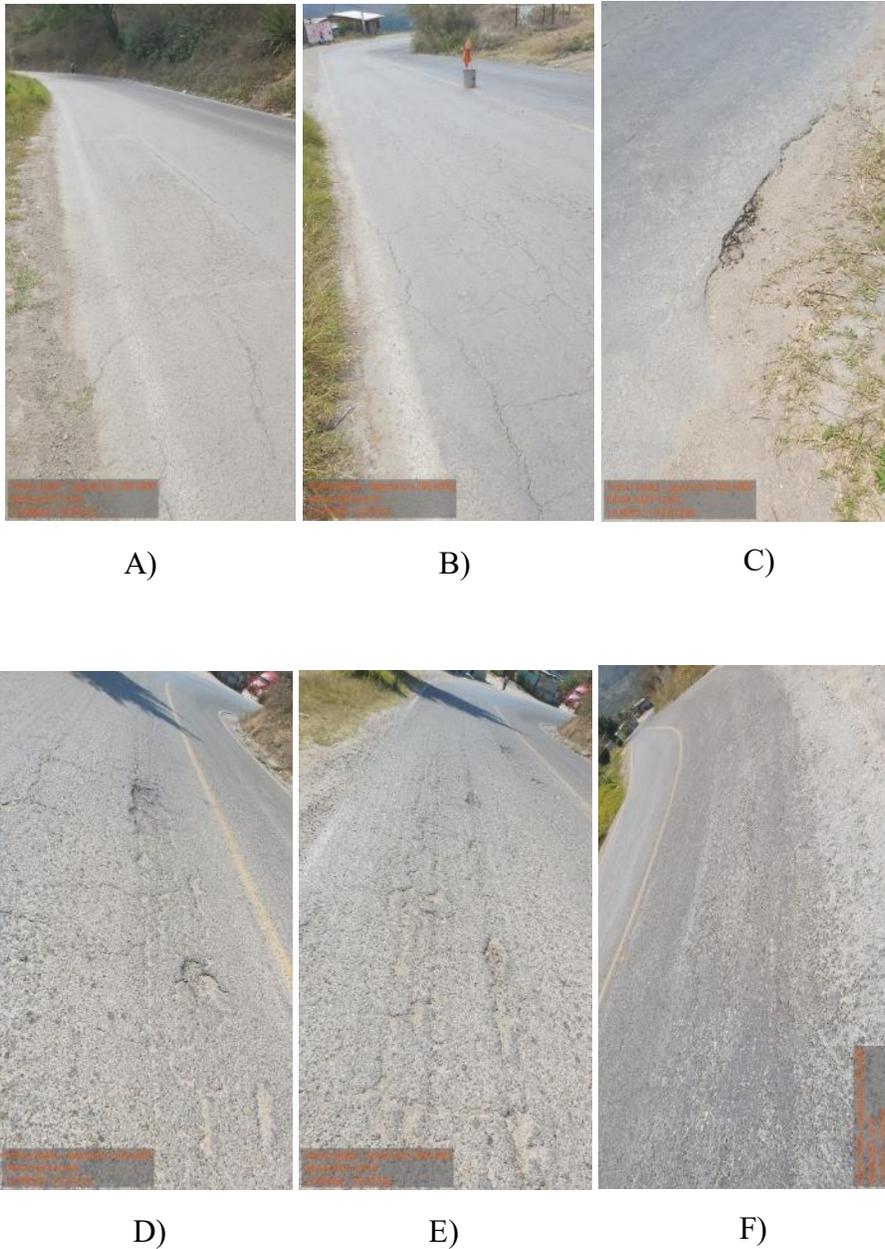
*Ilustración 12. fallas encontradas en el tramo 205+000 al 205+500.*

Se identificaron diversas fallas en el pavimento, las cuales afectan directamente la funcionalidad y comodidad del usuario. Estas fallas fueron documentadas fotográficamente y clasificadas según su tipo y severidad, tal como se presenta en la **Tabla 10**.

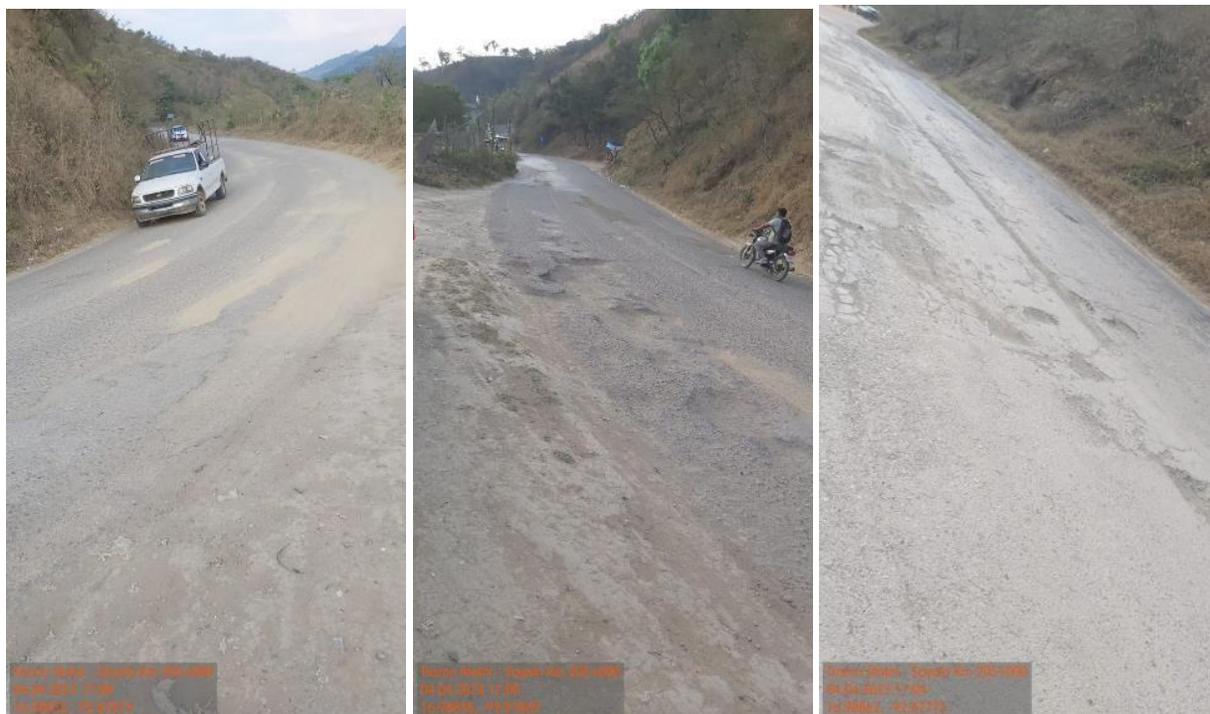
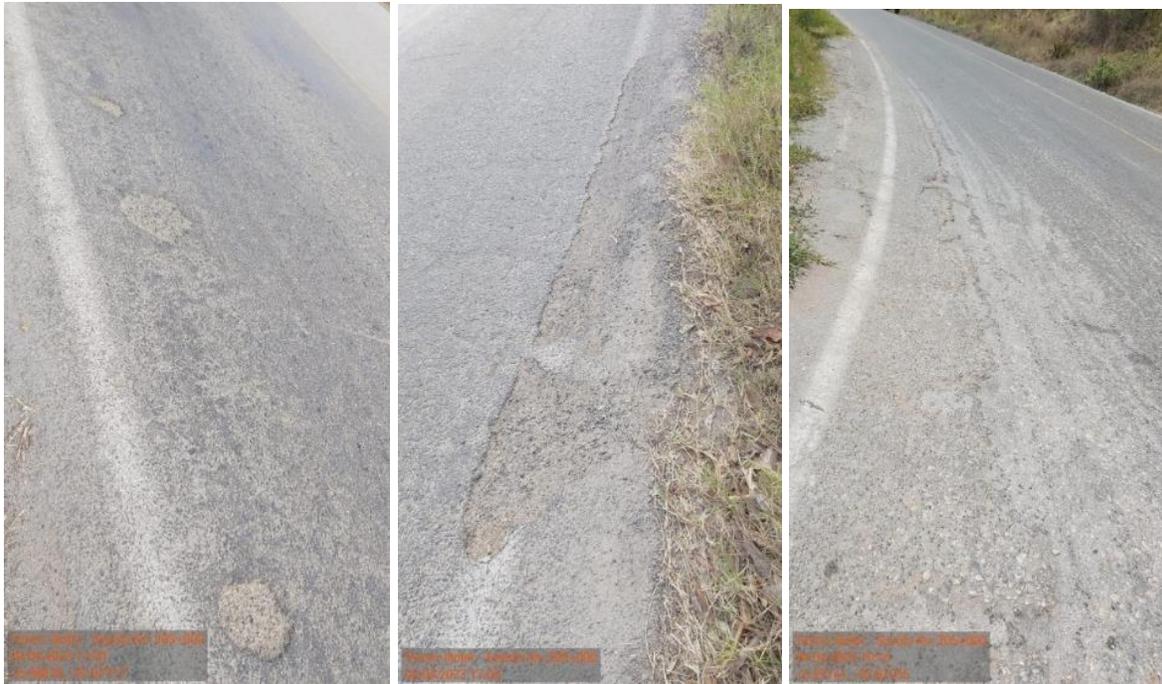
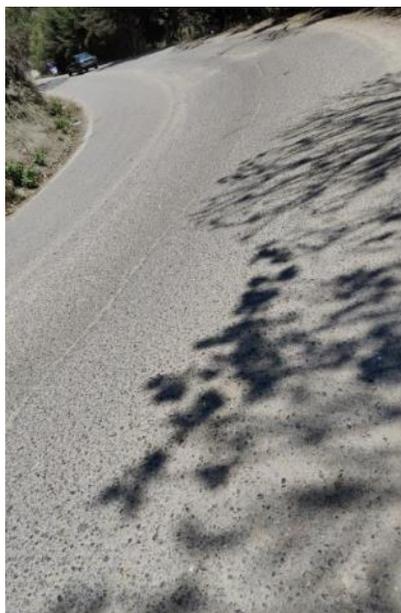
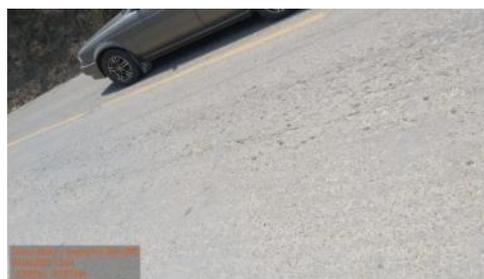
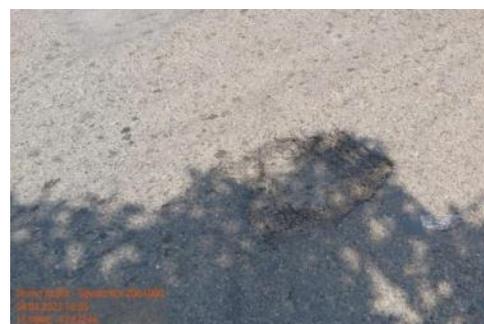
**Ilustración 13.** Fallas encontradas en el 205+500 al 206+000.

En el tramo 2, se identificaron seis tipos de fallas superficiales que afectan significativamente la calidad del rodamiento. Cada tipo de falla fue clasificada según su severidad (media o alta). En la tabla 5, se puede observar que el nivel de deterioro (más del 25%) combinado con la severidad de las fallas (principalmente media y alta) implica una condición **deficiente del pavimento**, afectando directamente el confort del usuario, la seguridad vehicular y la vida útil estructural de la vía.

De acuerdo con las **tablas de referencia de PSI**, un deterioro superior al 25% con severidades medias y altas corresponde a un **PSI estimado entre 2.0 y 2.5**, lo que califica al pavimento como en **estado regular**, y sugiere la necesidad de **intervención correctiva o rehabilitación estructural moderada**.
