# EL SISMO DE VILLAFLORES, CHIAPAS: SU REALIDAD Y CONSECUENCIAS

**Raúl González Herrera**  
Coordinador

# El sismo de Villaflores, Chiapas: su realidad y consecuencias

2011

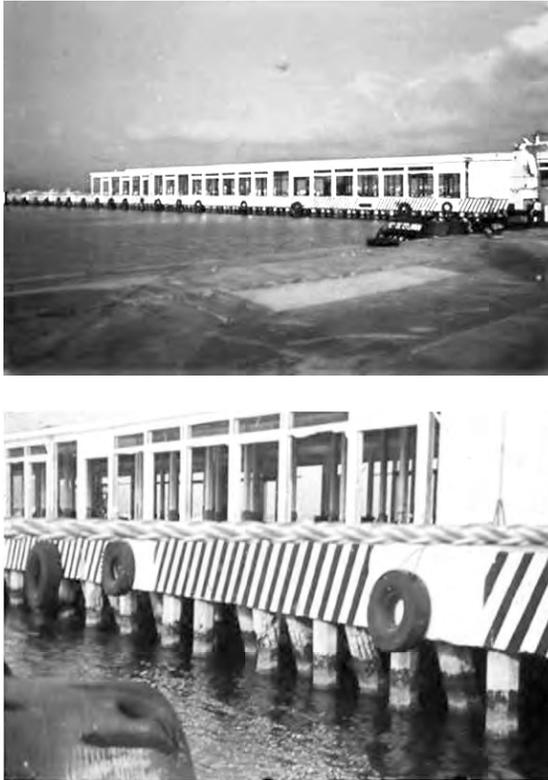
Hubo daños importantes en los pilotes del muelle fiscal antiguo ubicado en la zona céntrica de Manzanillo (figura 4), así como en el muelle de la terminal especializada para contenedores del puerto de San Pedro, también en Manzanillo, donde se presentaron fallas en losas y pilotes (Rodríguez *et al.*, 1997). Se encontraron 29 pilotes fracturados y 164 con fisuras, de un total de mil 170 pilotes. La losa presentó desprendimientos en la conexión con los pilotes en 53 puntos. Se encontró que las juntas constructivas de 2 cm, entre tramos de muelle, fueron insuficientes.

Figura 4. Daños observados en los pilotes del viejo muelle fiscal del puerto de Manzanillo (fotos cortesía de Óscar de la Torre Rangel).

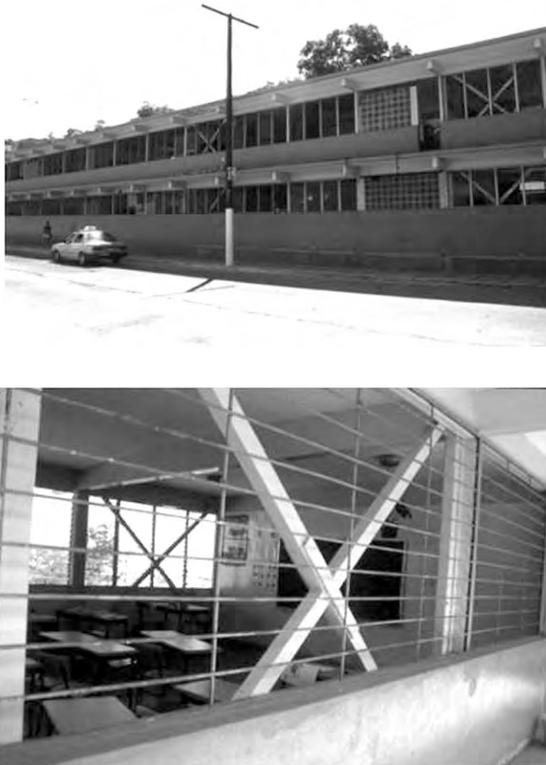
a unas cuadras de la central de autobuses que colapsó. Ambas estructuras no sufrieron daño alguno, lo que sugiere que el proyecto de reparación fue adecuado, sobre todo si se toma en cuenta la gran densidad de muros de mampostería utilizados en los planteles como muros divisorios y en los cubos de escaleras, los cuales no presentaron agrietamiento alguno (Tena y Del Valle, 1996; Tena *et al.*, 1997). Estas son excelentes noticias, ya que existen muchas escuelas reparadas con contravientos metálicos similares a los observados en Manzanillo en todo el país, incluyendo el Distrito Federal, ya que formó parte de un programa nacional de reforzamiento de planteles escolares iniciado como respuesta a los daños observados en planteles escolares durante los sismos de septiembre de 1985.

Figura 34. Escuela en Manzanillo reparada con contravientos metálicos con excelente comportamiento.

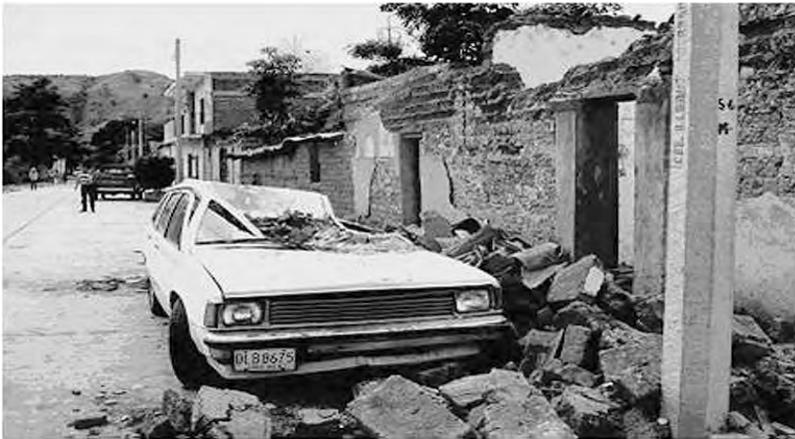
Figura 3. Daños en estructuras de José María Garza, municipio de Villaflores (fotografía cortesía del ingeniero José Alfredo Chan).

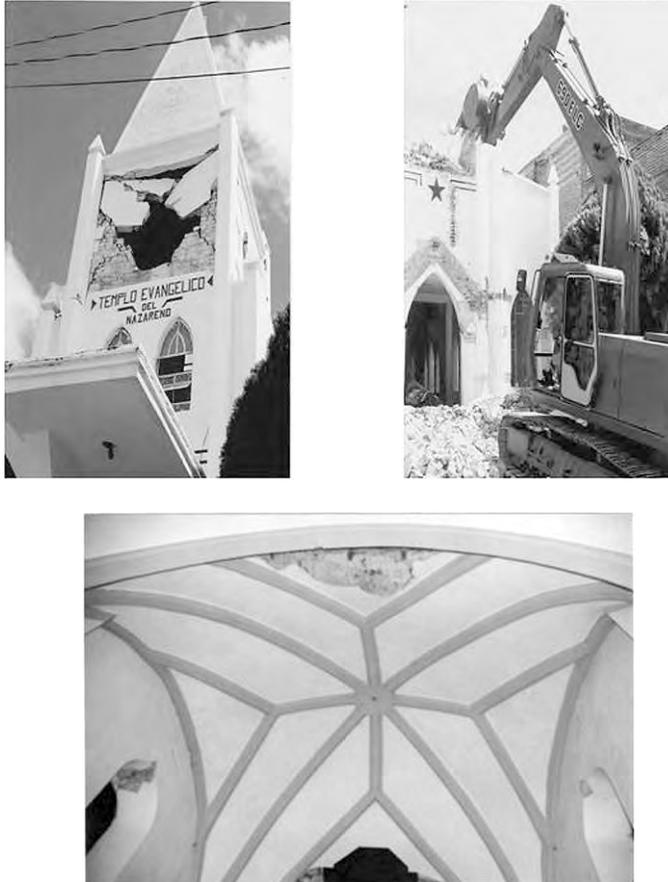
Figura 4. Daños en estructuras de iglesias y centros de culto. Las primeras dos fotografías corresponden a una iglesia en Nuevo México, municipio de Villaflores y la tercera muestra daños en una cúpula de la catedral de San Marcos en Tuxtla Gutiérrez (fotografías cortesía de ingeniero José Alfredo Chan Chin).

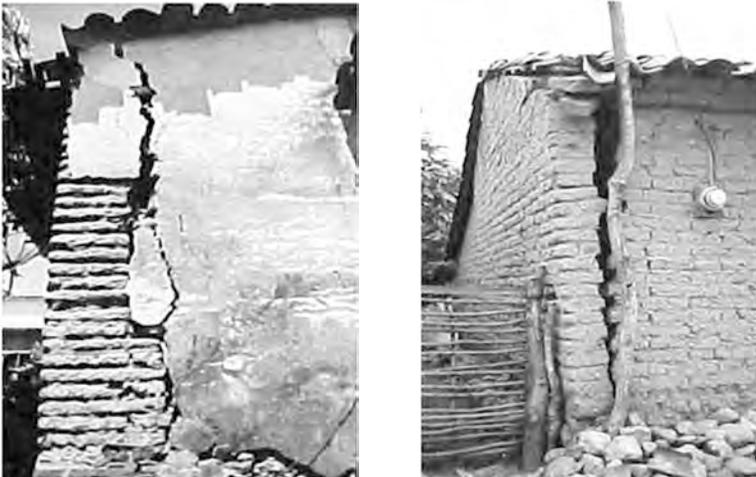
Figura 1a y b. Daños en estructuras de adobe donde la poca resistencia transversal y diafragma flexible generaron la separación de los muros (fotografías cortesía de Raúl Vera Noguez).

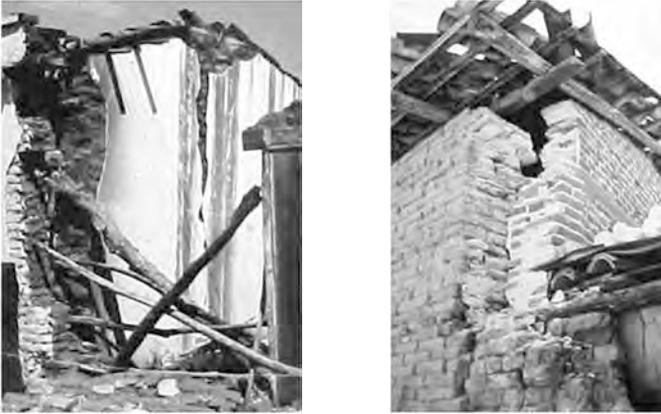
Figura 2b. Daños en estructuras de adobe donde la poca resistencia del material y el efecto del diafragma flexible causa daños muy importantes (fotografías cortesía de Raúl Vera Noguez).

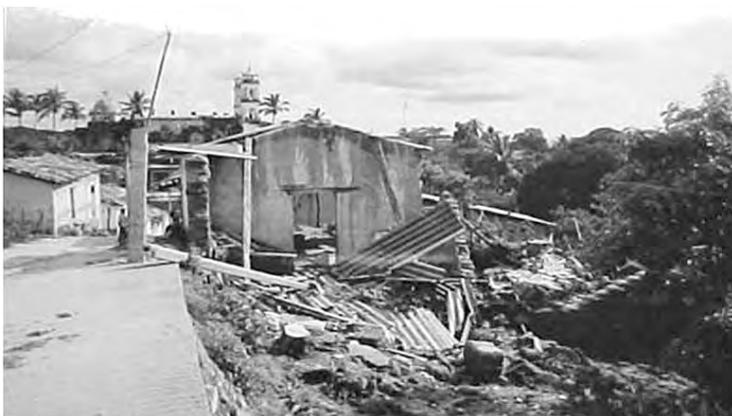
Figura 3. Colapso de estructura por no considerar las condiciones naturales del terreno al momento de diseñar la cimentación (fotografía cortesía de Raúl Vera Noguez).

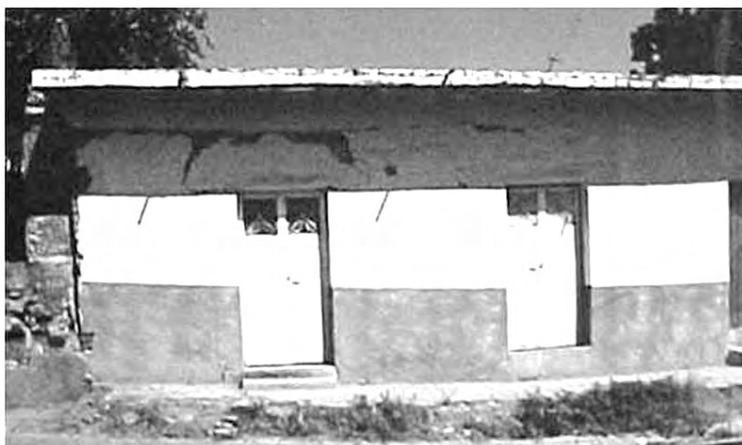
Figura 4. Grietas por flexión en muros de mampostería (fotografía cortesía de Raúl Vera Noguez).

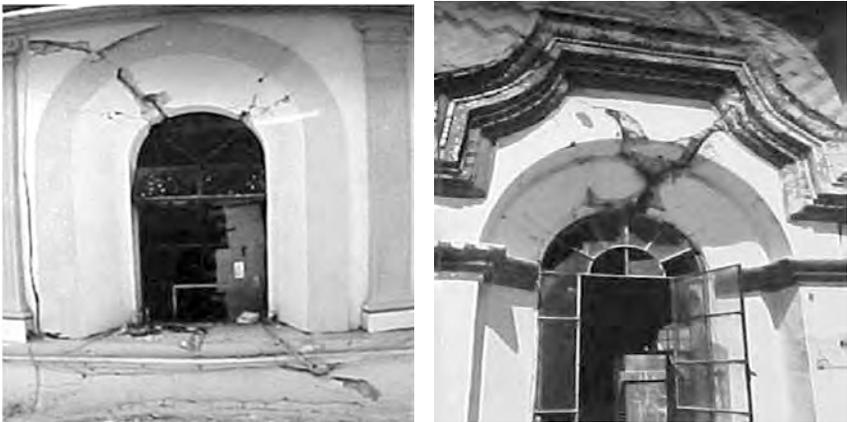
Figura 6. Daños en estructuras de iglesias en sus muros de mampostería sin refuerzo y/o adobe (fotografía cortesía de Raúl Vera Noguez).

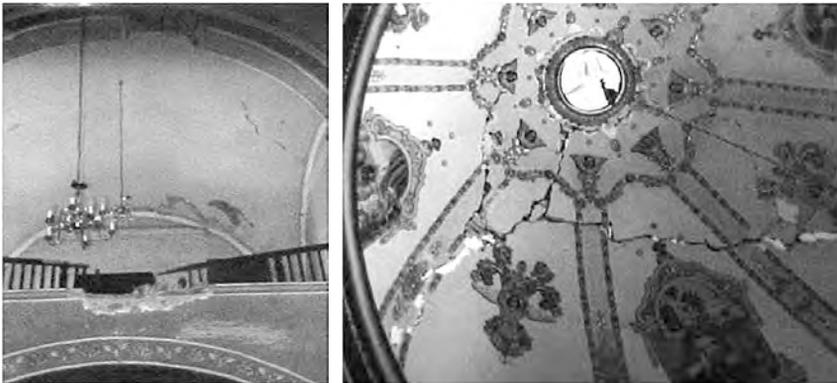
Figura 7. Daños en cúpulas de iglesias elaboradas mediante mampostería sin refuerzo (fotografía cortesía de Raúl Vera Noguez).

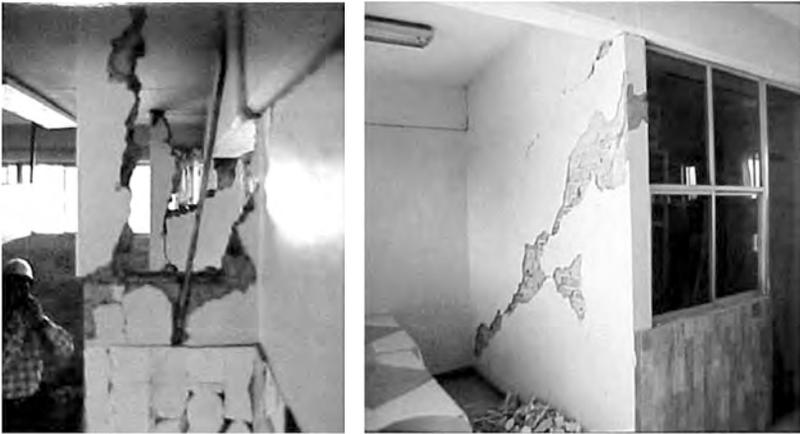
Figura 8. Daños en muros de mampostería, los cuales se vincularon indebidamente a la estructura (fotografía cortesía de Raúl Vera Noguez).

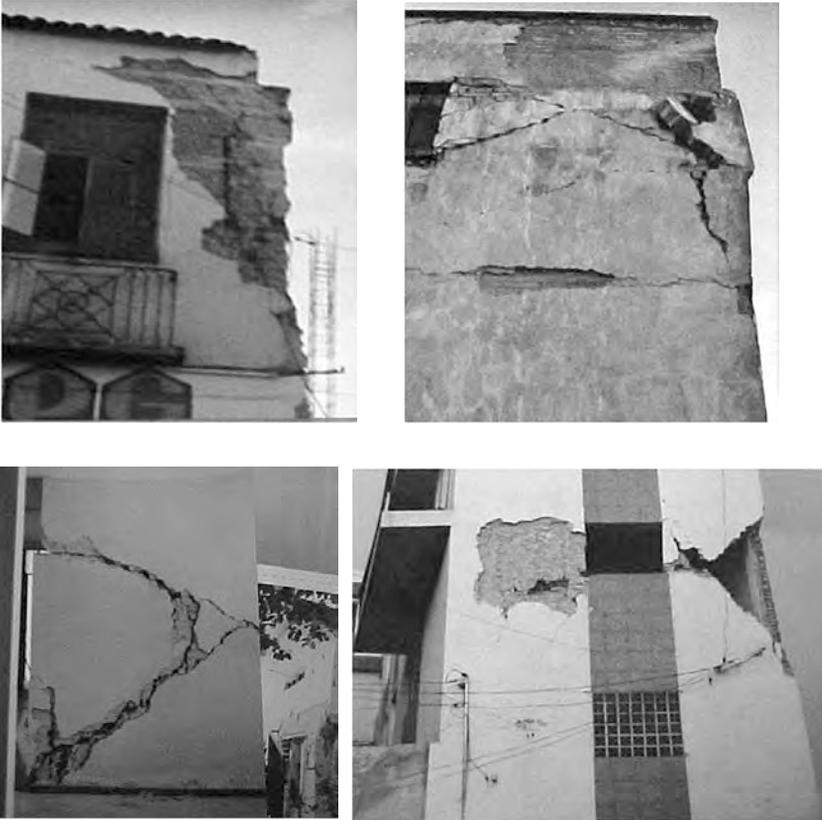
Figura 9. Daños en muros de mampostería sin refuerzo (fotografía cortesía de Raúl Vera Noguez).

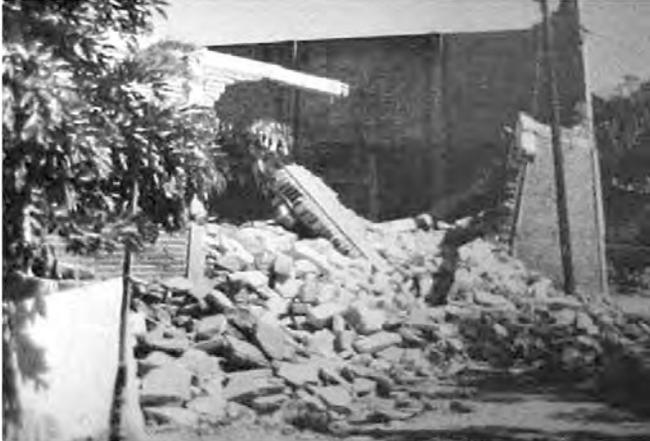
Figura 11. Daños en muros de mampostería confinada mal detallada (fotografía cortesía de Raúl Vera Noguez).

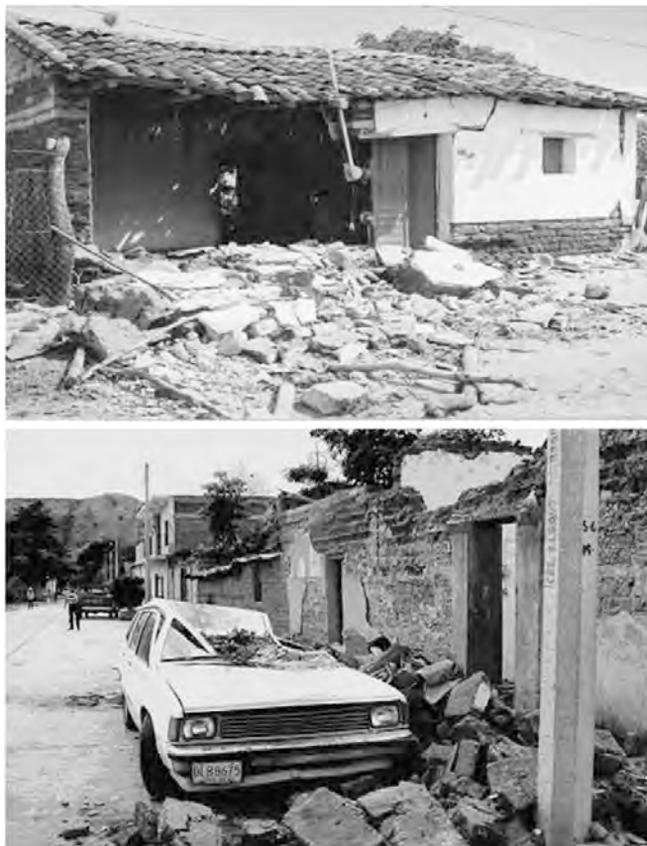
Figura 2. Daño en estructuras de adobe en la población de Jesús María Garza, municipio de Villaflores (fotografías cortesía del ingeniero José Alfredo Chan).

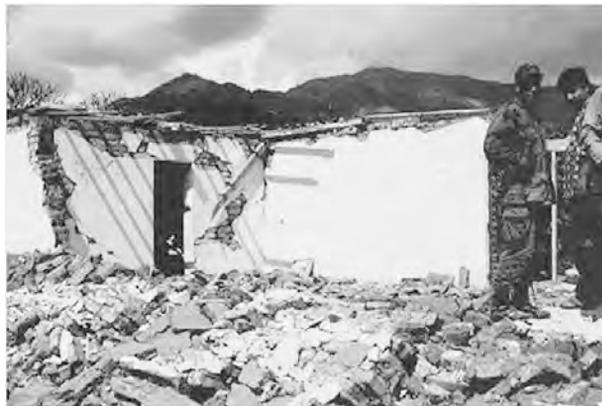
Figura 3a. Daño en estructuras de adobe en la población de Nuevo México, municipio de Villaflores (fotografías cortesía del ingeniero José Alfredo Chan).

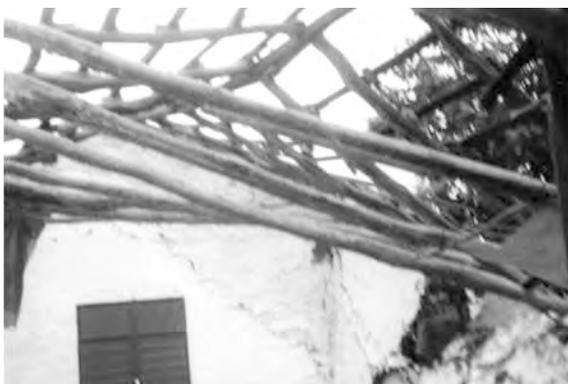
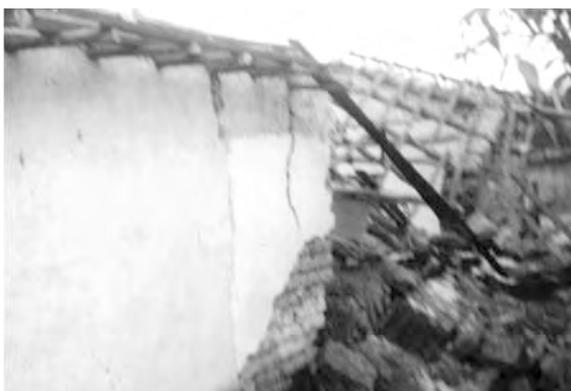
Figura 3b. Daño en estructuras de adobe en la población de Nuevo México, municipio de Villaflores (fotografías cortesía del ingeniero José Alfredo Chan).

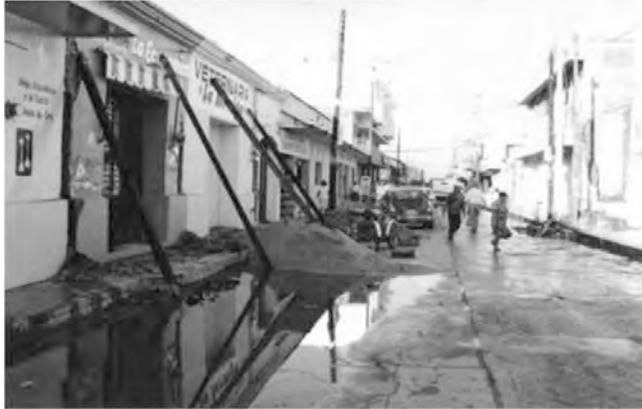
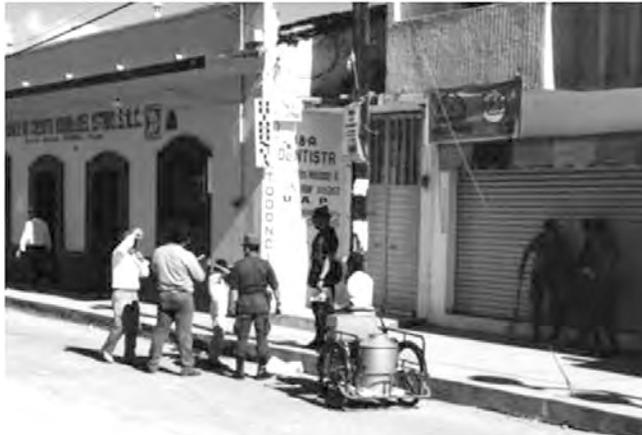
Figura 5. Daños en la cabecera municipal de Villaflores (fotografías cortesía del ingeniero José Alfredo Chan).

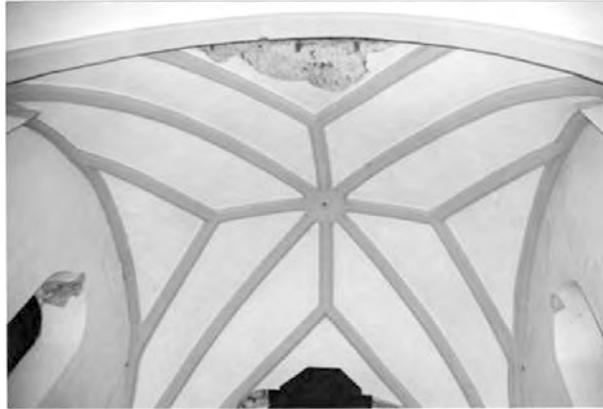
Figura 23b. Daños en estructuras de iglesias y centros de culto. Daños en una cúpula y muros de la catedral de San Marcos en Tuxtla Gutiérrez (fotografías cortesía del ingeniero José Alfredo Chan).

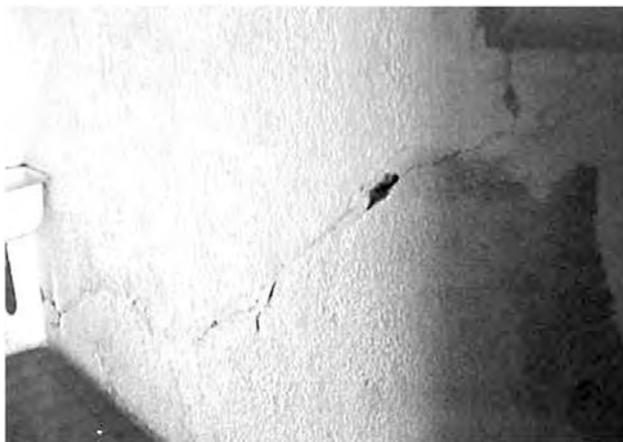
Figura 26a. Daños en muros y columnas del edificio de rectoría de la UNACH (fotografías cortesía del maestro Jorge Alfredo Aguilar Carboney).
