Capítulo 6. Daños en estructuras habitacionales y educativas

Aspectos generales del sismo de Villaflores

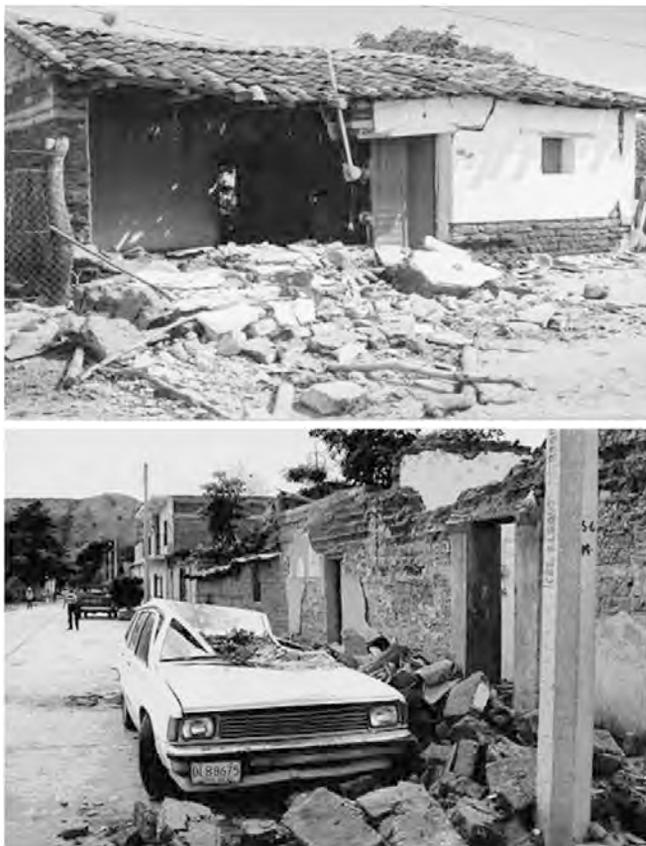
Figura 2. Daño en estructuras de adobe en la población de Jesús María Garza, municipio de Villaflores (fotografías cortesía del ingeniero José Alfredo Chan).

Los daños se concentraron en las construcciones de adobe, alrededor del 80% de este tipo de construcciones manifestaron daños estructurales. Los daños consistieron, principalmente, en grietas verticales en la intersección de muros ortogonales por la prácticamente nula resistencia a tensión del material y por carecer de elementos confinantes, y —en casos extremos— el colapso del muro por desplazamientos excesivos del diafragma flexible a través de los cargadores o polines. Estos desplazamientos de los muros en algunos casos dejaban a las estructuras de cubierta sin soporte, lo que permitía su colapso parcial o

total. En total 315 estructuras presentaron colapso total o parcial y alrededor de 350 construcciones presentaron daños moderados, obsérvese las fotografías de la figura 2, donde se ejemplifican daños por colapso de muros debidos a empuje lateral del diafragma flexible como en la figura 2a, y en la figura 2b se muestra un colapso total de la cubierta en una vivienda de adobe, estas fotografías corresponden a Jesús María Garza.

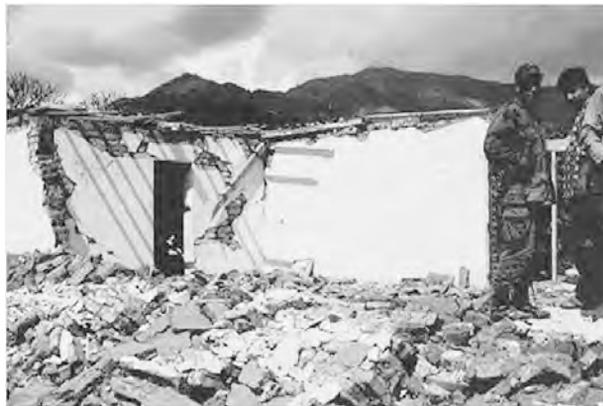
En la figura 3 se muestran daños en estructuras de adobe de Nuevo México, municipio de Villaflores, donde hay —incluso— colapsos totales de cubierta, los cuales han sido mortales en sismos en otros lugares, como en Perú. Sin embargo, por distintas variables —entre ellas el horario en que se presentó el sismo— no hubo consecuencias fatales, según las autoridades, aunque los diarios señalan —aparentemente— dos decesos, los cuales no obstante de lamentables son menores considerando los daños registrados y la cantidad de muertos que se habrían suscitado en un sismo ocurrido en la madrugada.

En la fotografía de la figura 3a se muestra el proceso de demolición de una estructura empleada como vivienda. No obstante lo avanzado del proceso, se infiere que se presentó un colapso prácticamente total de la cubierta, empujando a los muros exteriores, ya que el cuarto del fondo, por sus dimensiones geométricas, concentra mayor rigidez y, por tanto, mayor oposición al desplazamiento.

Figura 3a. Daño en estructuras de adobe en la población de Nuevo México, municipio de Villaflores (fotografías cortesía del ingeniero José Alfredo Chan).

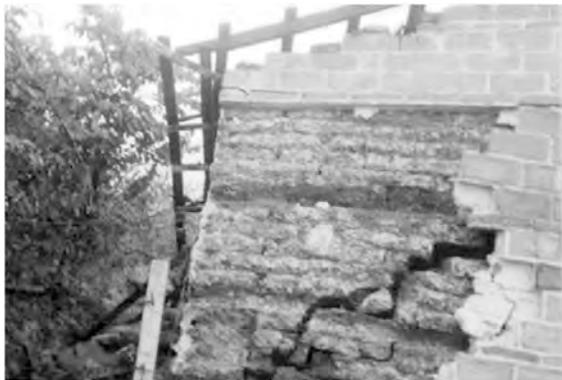
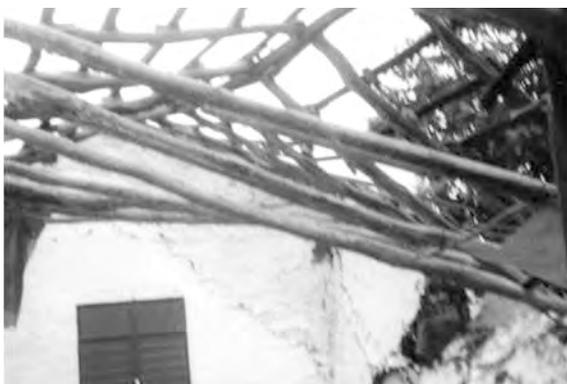
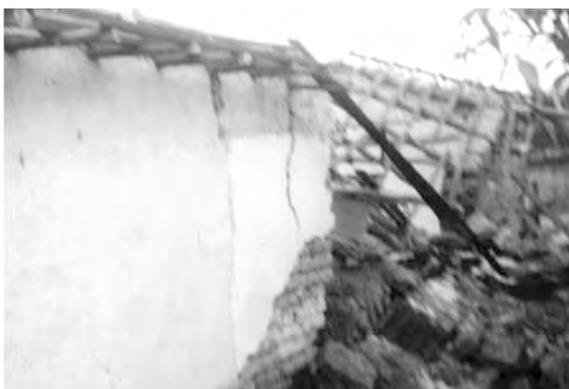
Figura 3b. Daño en estructuras de adobe en la población de Nuevo México, municipio de Villaflores (fotografías cortesía del ingeniero José Alfredo Chan).

En la figura 3b se muestra, como en otros sismos reportados en el capítulo 5, que existe una dificultad importante al tratar de vincular al adobe con otros materiales (ladrillo de barro recocido en este caso) y que en la mayoría de los casos terminan separándose. Esta complejidad dada por incompatibilidad de deformaciones, cambios volumétricos y mecánicos experimentados por las condiciones atmosféricas y su efecto en los materiales, termina separándolos, de allí que no todas las técnicas empleadas para reparar mampostería tradicional operan para el adobe. Las figuras 3c y 3d muestran el empuje del diafragma flexible de la cubierta al muro perpendicular a ésta, y la incapacidad de éste para tomar estos esfuerzos inducidos, por lo que se presenta el colapso, mismo que arrastra a la cubierta consigo.

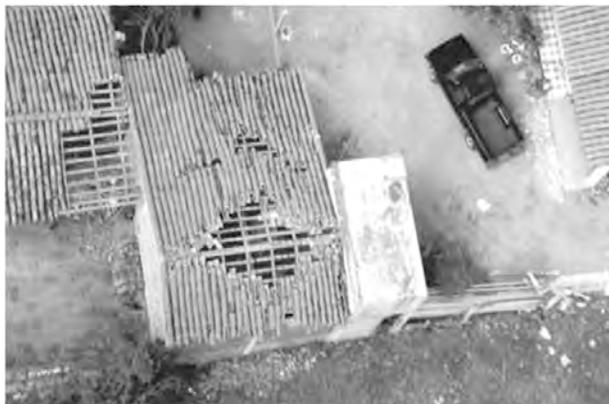
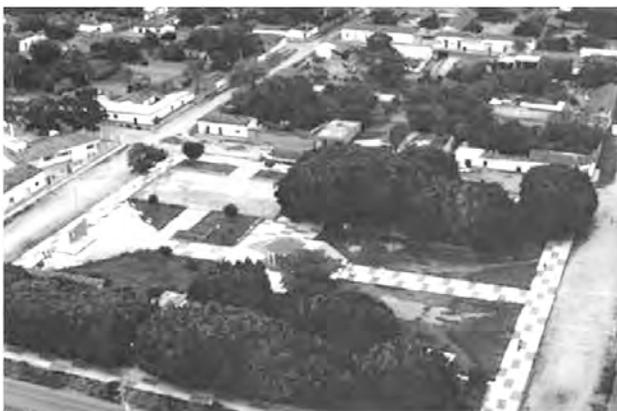
Estas regiones semi-urbanas o rurales de la frailesca fueron prácticamente devastadas en lo referente a sus construcciones, lo cual se observa mediante las fotografías aéreas que se tomaron en la visita técnica desarrollada por funcionarios de los gobiernos estatal y municipal el 23 de octubre de 1995 a Nuevo México, Villa Hidalgo, Jesús María Garza y la cabecera municipal de Villaflores, a cargo del ingeniero Jesús Romeo León Vidal, ingeniero Pedro González Vera e ingeniero Luis Felipe Tirado León (Ver figura 4). En las figuras se observa el colapso parcial de las tejas de techos, en otros casos incluso tejas y vigas de madera de los mismos y, en casos más críticos, el colapso total de la cubierta, acompañada de daños en los muros y —para condiciones prácticas— la pérdida total de la vivienda.

Figura 4. Visita técnica del 23 de octubre de 1995 a Nuevo México, Villa Hidalgo, Jesús María Garza y cabecera municipal de Villaflores (fotografías cortesía del ingeniero José Alfredo Chan).

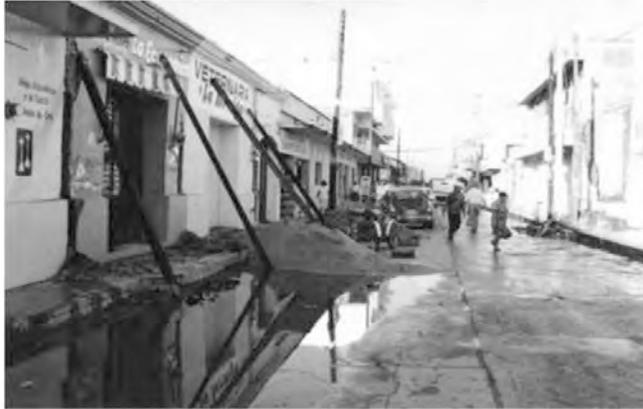
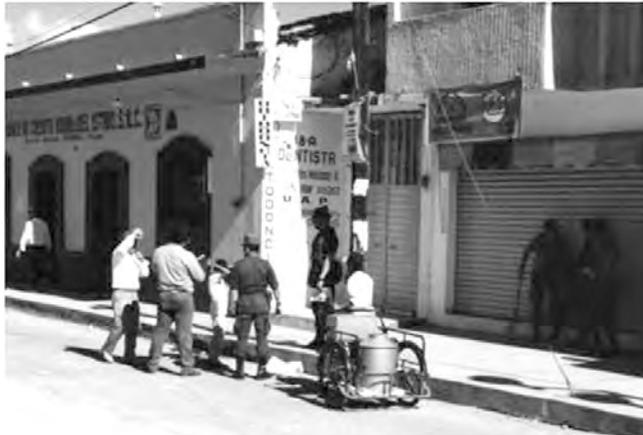
En esta comunidad las construcciones de adobe representan aproximadamente el 60% del total, y la mayoría de ellas sufrieron daños estructurales. El patrón más frecuente fue la presencia de agrietamiento vertical en la intersección de muros, pero en este caso no se observaron colapsos. También algunas construcciones de adobe que fueron reforzadas antes del sismo mediante el confinamiento con elementos de

concreto reforzado presentaron un comportamiento aceptable lo cual se observa en la figura 5, que nos permite ver cómo lucía Villaflores al día siguiente al sismo.

Figura 5. Daños en la cabecera municipal de Villaflores (fotografías cortesía del ingeniero José Alfredo Chan).

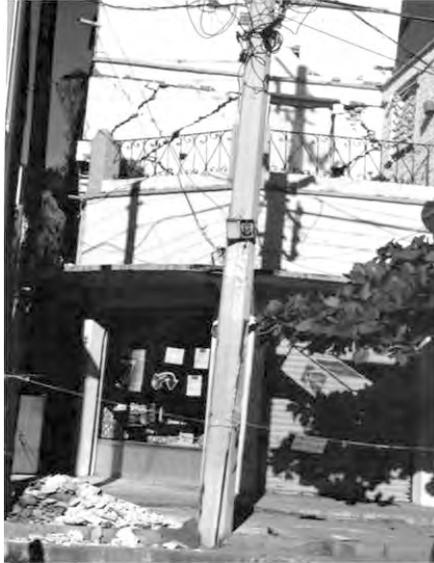
Las construcciones de mampostería reforzada son comunes en la zona, este tipo de edificación presentaron algunos daños estructurales y, en algunos casos, la construcción tuvo que ser demolida. Los daños principales consistieron en agrietamiento diagonal de muros. La figura

6 muestra una estructura de mampostería confinada como sistema estructural, pero que presenta refuerzo inadecuado y piezas de poca resistencia, las grietas se concentran en el segundo nivel, debido al golpeo que se da con la estructura baja.

Figura 6. Daños en la cabecera municipal de Villaflores (fotografía cortesía del ingeniero José Alfredo Chan).

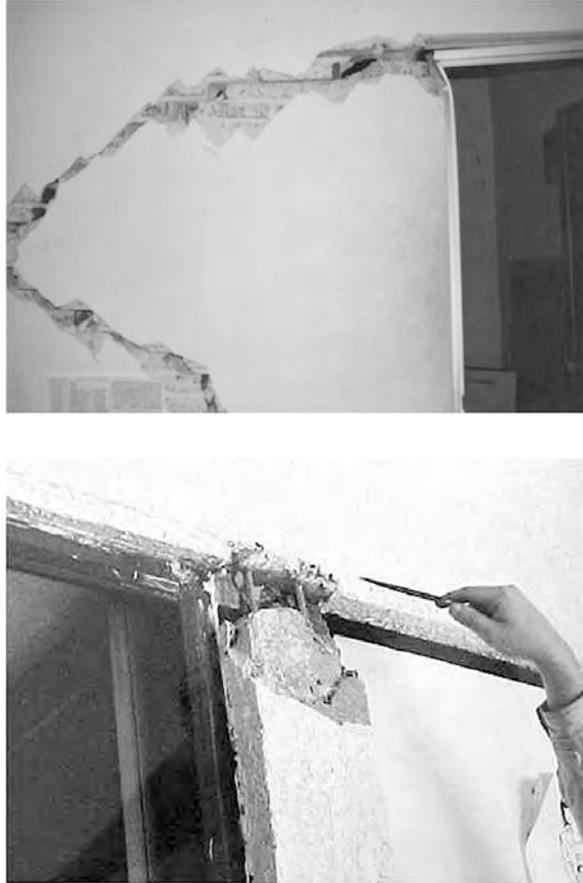
Una estructura con daños que no eran justificables consistía en una estructura de mampostería, relativamente reciente y que correspondía a la presidencia municipal de la ciudad de Villaflores, misma que resultó con daños importantes y dejó de ser utilizada. En este edificio se observó que algunos de los muros no estaban confinados (figura 7a), lo cual generaba daños importantes en la estructura de los muros, que funcionalmente estaban siendo confinados tan solo por la estructura del marco de la puerta o de las ventanas. En algunos muros sí estaban presentes los castillos, pero con mal detallado y anclaje con los cerramientos, por lo que no estaba articulado el confinamiento (desarticulación estructural), como se muestra en la figura 7b.

Figura 7. Daños en la presidencia municipal de Villaflores (fotografías cortesía del ingeniero José Alfredo Chan y del maestro Raúl Vera Noguez).

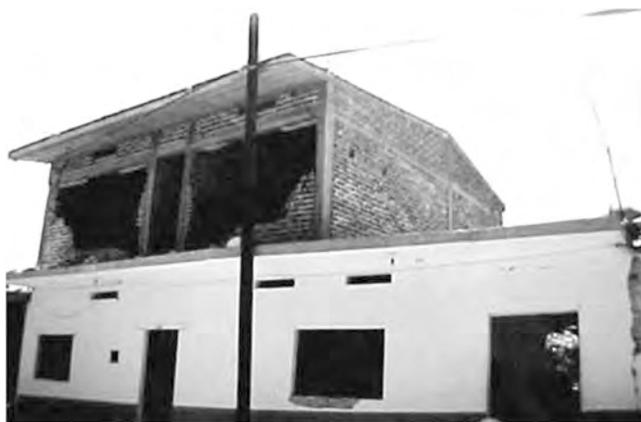
Una constante en las construcciones de mampostería “confinada” que presentaron daños consistió en la falta de articulación de la estructura, donde los castillos no se integraban a ésta, como se observa en la figura 8, donde no se colocó un dentado entre el castillo y el muro que funcione como llaves de corte, para permitir el trabajo del sistema de mampostería confinada, tal como se logra cuando se ejecuta con precisión. Existe otra complejidad mostrada en esa misma figura, donde al tratar de vincular una estructura de adobe (en planta baja) con una de

mampostería de tabique para el crecimiento posterior (ubicándose en la planta alta), este segundo nivel incrementa las demandas sísmicas sobre la estructura de adobe. Aunque paradójicamente en este caso la estructura que resultó con mayor daño corresponde a la de la planta alta, donde se observan desprendimiento de muros y falta de integridad estructural, mientras que en la planta baja, debido a que se encontraba bien construida, se observa un daño menor.

Figura 8. Daños en vivienda de mampostería confinada en la cabecera municipal de Villaflores (fotografía cortesía del maestro Raúl Vera Noguez).

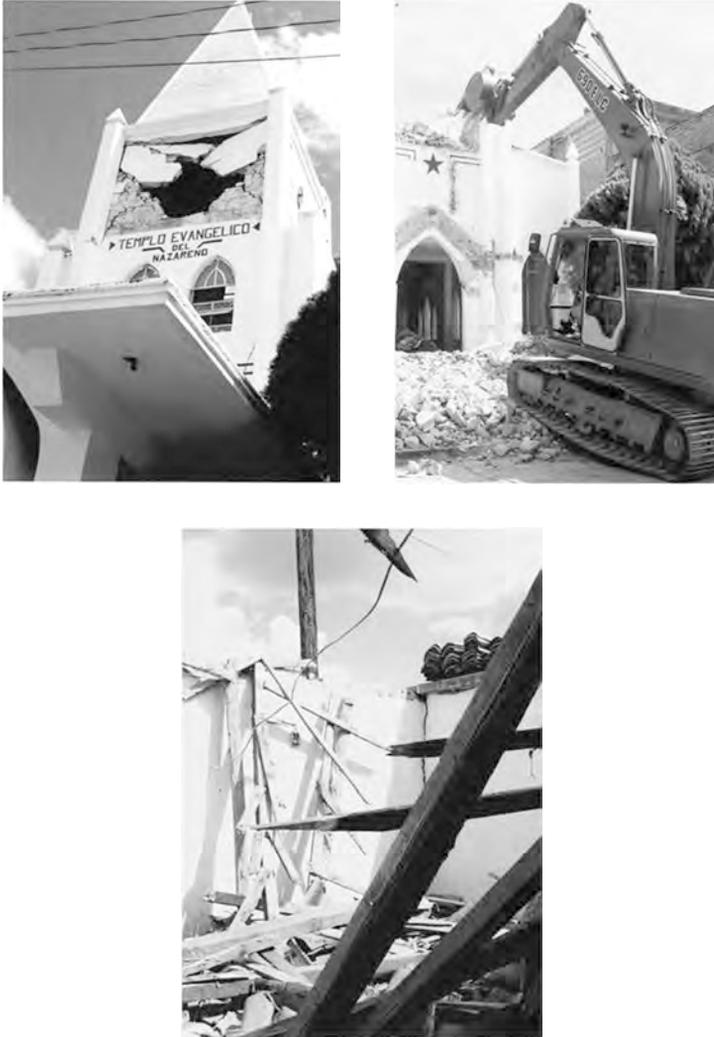
Considerando a las iglesias y centros de culto en el municipio de Villaflores, hubo daños en la iglesia del Señor de Esquipula y en el Templo Evangélico del Nazareno, que finalmente fue derribado, como se muestra en las dos primeras fotografías de la figura 9. En esta iglesia se concentraron daños en las torres, en muros y losas, no obstante que la iglesia era una construcción reciente, sin embargo debido a factores como la calidad de la edificación, irregularidad en elevación y planta, entre otros factores (por ejemplo conectar muros de mampostería muy frágil a estructuras más rígidas como se observa en la torre), generaron un daño tan importante que implicó la demolición de la construcción.

Figura 9. Daños y demolición de la iglesia del Nazareno, Villaflores, Chiapas (fotografías cortesía del ingeniero José Alfredo Chan).

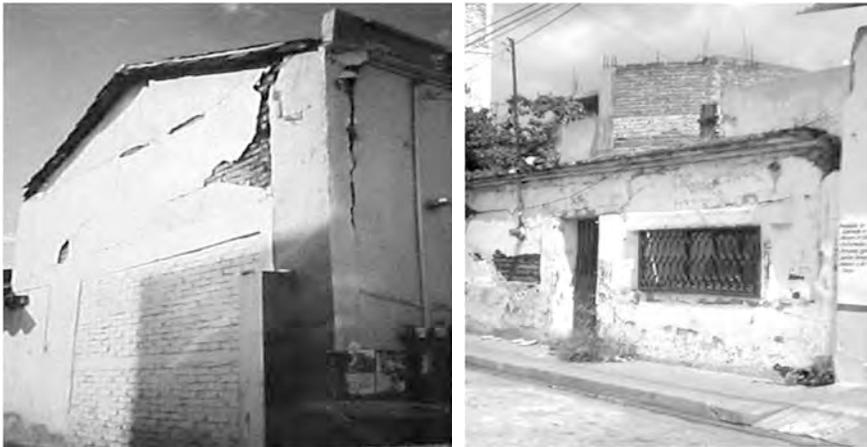
Otra característica importante que debe considerarse en el diseño de las estructuras de adobe es su reducido rango de comportamiento elástico, por lo que prácticamente todas las deformaciones que sufren no se recobran, y los esfuerzos que se requieren para deformarlas son muy bajos. Adicionalmente, la degradación de rigidez del sistema por las deformaciones es detonante de una falla frágil.

Considerando lo anteriormente expuesto se puede intuir que las construcciones de adobe que han subsistido a través del tiempo en las zonas sísmicas, de manera general, cumplen con muros de espesor considerable (ver figura 13), o que han experimentado una rehabilitación estructural, para que de esta manera no fuera rebasada la poca capacidad para tomar esfuerzos de corte que tiene el sistema desde 0.04 y hasta 0.08MPa (0.37 a 0.76Kg/cm²) (Vera y Miranda, 2004). Adicionalmente, la masividad del sistema le permitió resistir por gravedad la posibilidad del volcamiento por fuerzas de viento y la pérdida de resistencia por el intemperismo.

Figura 13. Estructura de adobe de la ciudad de Tuxtla Gutiérrez (fotografías cortesía de ingeniero José Alfredo Chan).

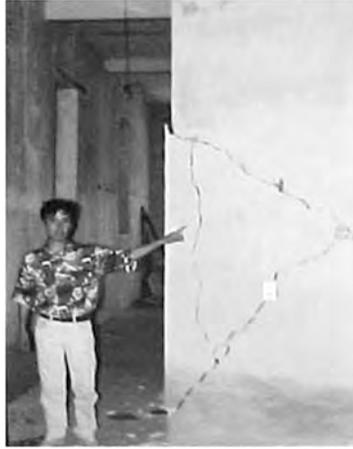
Las estructuras de mampostería sin refuerzo, o con refuerzo mínimo, también presentaron daños muy importantes, lo más preocupante es que algunas estructuras no tenían el refuerzo por cuestiones de corrupción, ya que no obstante que el tipo de proyecto aparentaba que lo tenían, esto solo era una apariencia generada por el recubrimiento, tal como se observa en la figura 16.

Figura 16. Daños en mampostería sin refuerzo, debidas al comportamiento frágil del muro para esfuerzos de tensión y corte (fotografía del maestro Raúl Vera Noguez).

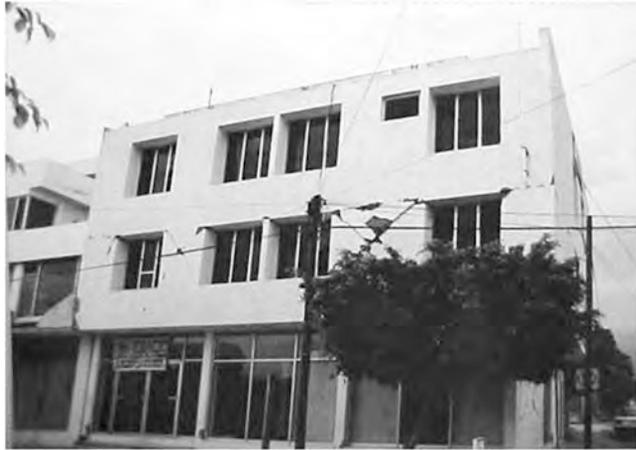
Aproximadamente el 26% de los edificios de mampostería presentaron daños estructurales, principalmente agrietamiento diagonal. Los daños fueron menores en las construcciones de concreto reforzado y acero, aunque para la fecha del sismo eran las menos. En la figura 17a se muestra cómo el edificio vecino golpea al que se muestra de frente, y lo hace en un nivel menor que la losa del que resultó dañado, generando un daño generalizado en el segundo nivel del mismo. En la figura 17b se observa el daño en un muro que no se desvinculó de la estructura y que no contaba con la rigidez, resistencia y capacidad de deformación suficiente, el cual resultó un fusible, el material del muro era de poca resistencia mecánica, ya que el castillo se separó del mismo solo con la pérdida de recubrimiento, pero sin mayor daño.

Figura 17a. Estructura de mampostería confinada en la ciudad de Tuxtla Gutiérrez (fotografías cortesía de maestro Raúl Vera Noguez).

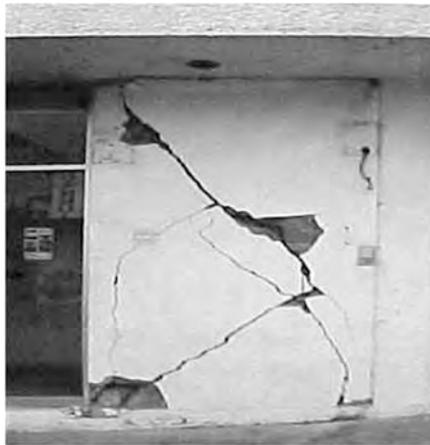
Figura 17b. Estructura de mampostería confinada en la ciudad de Tuxtla Gutiérrez (fotografías cortesía de maestro Raúl Vera Noguez).

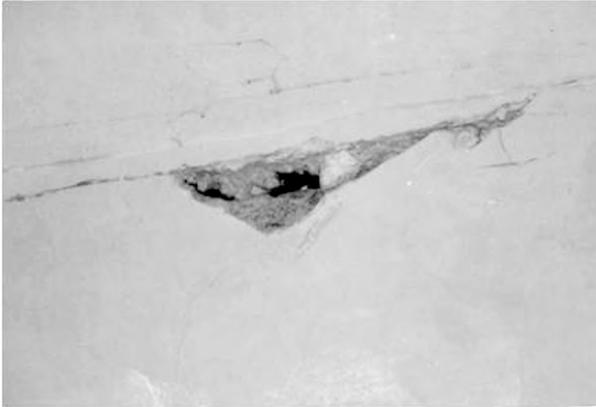
En el palacio de gobierno del estado de Chiapas se presentaron un conjunto de grietas en distintos elementos (ver figura 18), los cuales, desde ese momento, y sumados a las diversas modificaciones que ha tenido para cumplir con las necesidades, no permiten asegurar que sea una estructura segura. A partir de la pérdida de rigidez del edificio por

el daño acumulado en el sismo, no obstante la posterior reparación de éste, se dejó de usar el helipuerto que se encuentra en la parte superior del edificio, ya que en un intento que se tuvo, el edificio tuvo desplazamientos que causaron alarma entre los usuarios y se optó por evitar el empleo de dicho helipuerto.

Figura 18a. Daños en estructura de concreto y mampostería del Palacio de gobierno en la ciudad de Tuxtla Gutiérrez (fotografías cortesía de ingeniero José Alfredo Chan).

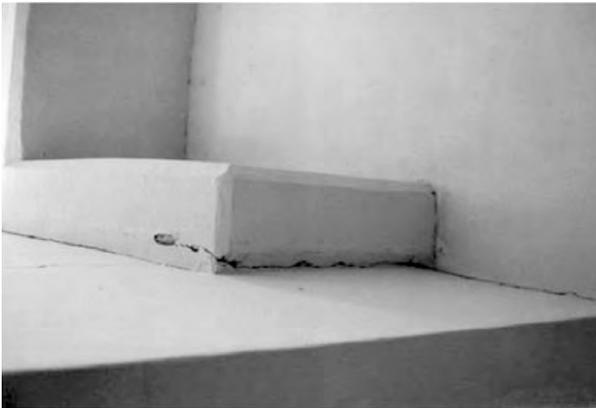
Figura 18b. Daños en estructura de concreto y mampostería del Palacio de gobierno en la ciudad de Tuxtla Gutiérrez (fotografías cortesía de ingeniero José Alfredo Chan).

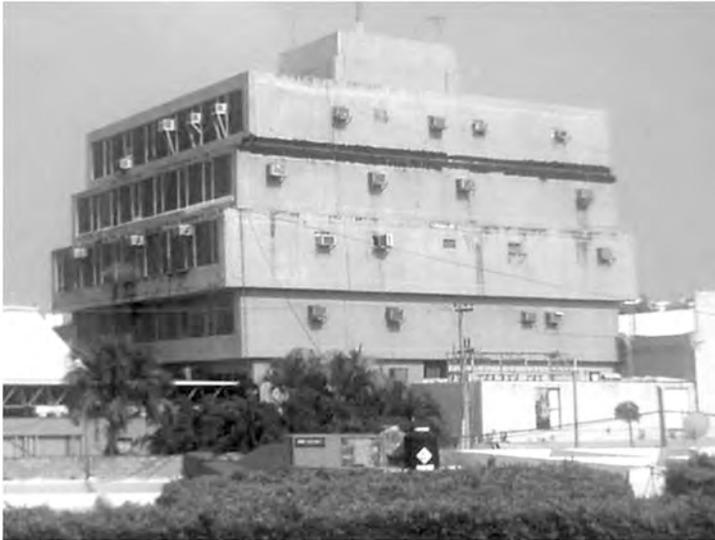
La plaza de las instituciones, donde se encuentran ubicadas diversas dependencias, entre ellas la Secretaría de Turismo, sufrió daños importantes en muros, columnas y losas, debidos, principalmente, a su excesiva irregularidad en planta y elevación. A partir de ese momento ha sufrido intervenciones que no han resuelto su problemática, y otras propuestas más definitivas, tal como una estructura metálica de rigidización externa, han sido ignoradas, por lo cual, esta estructura ha sido cada vez más subempleada, desalojando los niveles superiores y disminuyendo el número de eventos en sus auditorios. En la fotografías de la figura 19 se muestran las condiciones actuales de la estructura

Figura 19. Irregularidad del edificio plaza de las instituciones en la ciudad de Tuxtla Gutiérrez.

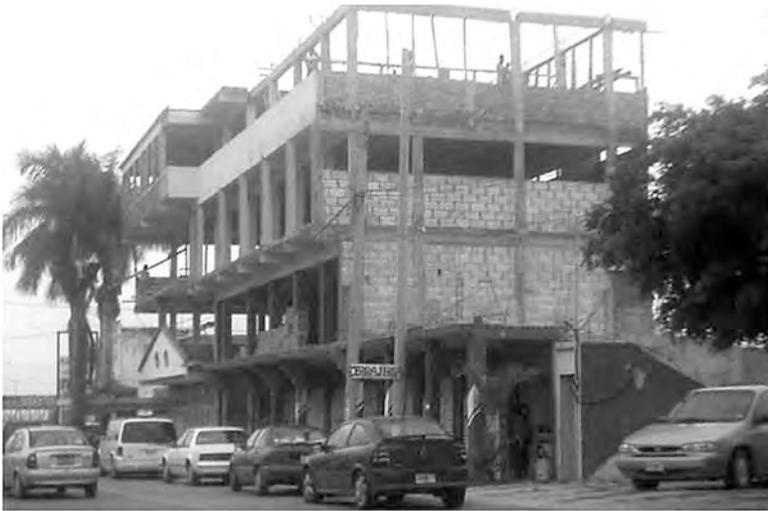
No obstante los continuos daños ocurridos durante el sismo en edificios públicos, parece que no hay memoria histórica y actualmente se construye un edificio que alberga las oficinas del Instituto Federal Electoral en el poniente de la ciudad (ver figura 20), donde la calidad constructiva, las excentricidades del proyecto, tanto en planta como en

elevación, la esbeltez de los elementos, entre otros factores, hace a esta estructura vulnerable ante un sismo intenso como el del 20 de octubre de 1995.

Figura 20. Irregularidad de un edificio que se emplea como oficinas del Instituto Federal Electoral en la ciudad de Tuxtla Gutiérrez.

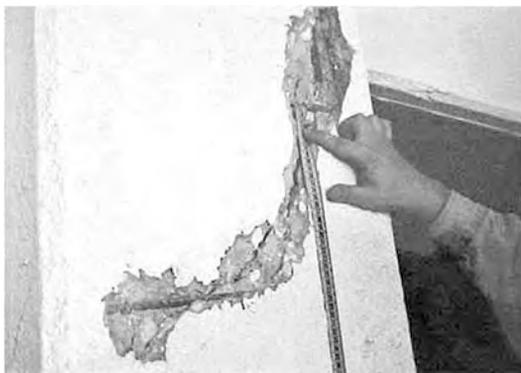
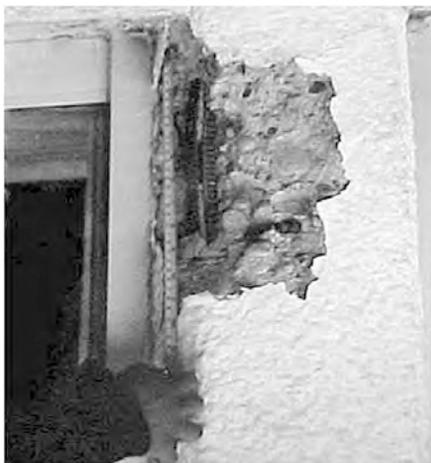
Las pocas estructuras de concreto que fallaron corresponden a fallas por errores en detallado como el caso de la separación de los estribos, lo cual hace más vulnerable al núcleo de la columna, propicia el desconchamiento del concreto y el pandeo del refuerzo vertical, además de reducir la capacidad a cortante de la sección. En las dos fotografías de la figura 21 se muestran detalles de dos columnas con separaciones de estribos de 30 cm o más, lo cual está fuera de cualquier recomendación para diseño de estructuras de concreto en zonas sísmicas desde antes del sismo de 1985, no obstante que los edificios eran más recientes, lo cual implica un diseño estructural que no contemplaba los efectos sísmicos y tampoco tenía una filosofía de seguridad para la construcción.

Figura 21. Una de las fallas más comunes en estructuras de concreto es la separación de los estribos, ya que genera una falta de confinamiento (fotografías cortesía del maestro Raúl Vera Noguez).

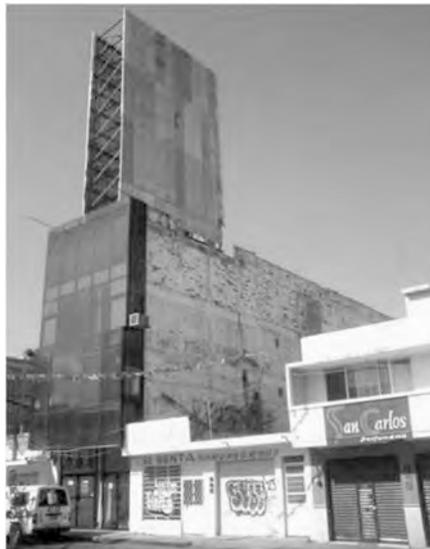
La Secretaría de Desarrollo Agrario se encontraba establecida en el edificio Valanci en el momento del sismo, en el cual se presentaron grietas en diversos muros, lo que era previsible por la esbeltez del edificio. Éste ha tenido varios reforzamientos en los muros, no obstante, lo alargado de su planta no ha contribuido a reducir su vulnerabilidad, además de que existe un edificio de colindancia que le ofrece una “zancadilla” a la estructura y que genera golpeteos entre las estructuras de ambos. Adicionalmente, otros edificios que sufrieron daños en el centro de la ciudad han incrementado su vulnerabilidad posterior al sismo mediante la colocación de espectaculares en su cubierta (ver figura 22).

Figura 22a. Edificio en el centro de Tuxtla Gutiérrez, Chiapas

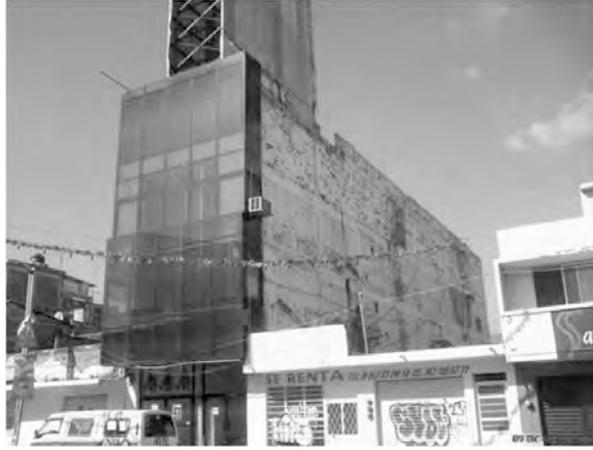
Figura 22b. Edificio en el centro de Tuxtla Gutiérrez, Chiapas

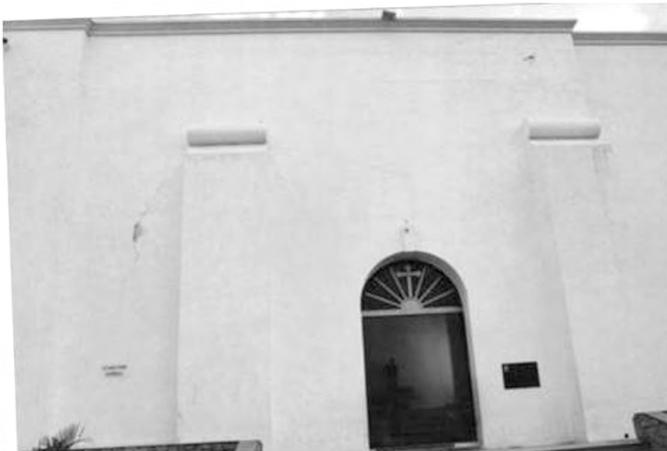
Las iglesias y centros de culto fueron afectados medianamente en Tuxtla Gutiérrez, donde el templo de Santo Domingo tuvo daños importantes en los muros y torres, lo que le impidió prestar el servicio eclesiástico durante un periodo de tiempo. Lo mismo ocurrió con la catedral de San Marcos, que presentó daños y grietas en una cúpula del siglo XVII, así como en las torres y muros, lo cual se observa en la figura 23, donde hay desprendimientos de la cúpula y grietas en diversos muros desde el interior y que salían incluso a la parte exterior del muro, incluso en muros de adobe de espesor importante. Adicionalmente se encontraron con daños menores las iglesias de los barrios o regiones importantes de la capital, como la de San José Terán y la de San Roque.

Figura 23a. Daños en estructuras de iglesias y centros de culto. Daños en una cúpula y muros de la catedral de San Marcos en Tuxtla Gutiérrez (fotografías cortesía del ingeniero José Alfredo Chan).

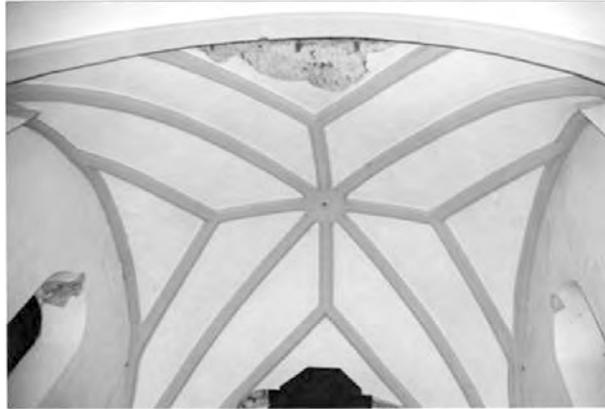
Figura 23b. Daños en estructuras de iglesias y centros de culto. Daños en una cúpula y muros de la catedral de San Marcos en Tuxtla Gutiérrez (fotografías cortesía del ingeniero José Alfredo Chan).

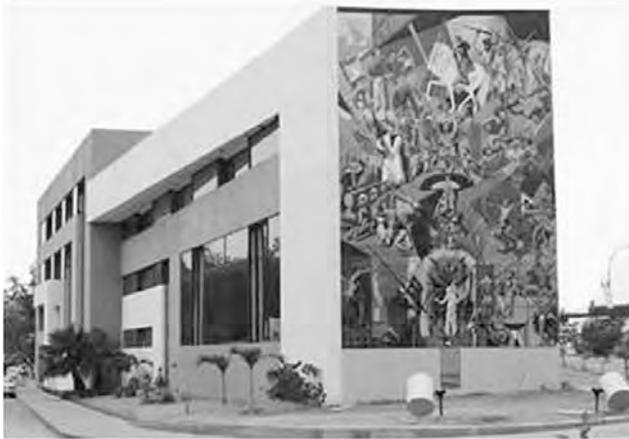
La Universidad de Ciencias y Artes de Chiapas (UNICACH) tuvo daños en algunos de los edificios en su sede del lado oriente, como la cafetería central y las áreas de psicología, odontología, biología y topografía, y de menor importancia en la zona de rectoría, cuyo edificio

ha sufrido importantes modificaciones, las cuales no siempre le dan un mejor comportamiento, ya que se generan columnas cortas, asimetrías o excentricidades torsionales en el sistema de marcos y muros. Además por el paso del tiempo de su construcción original, para su diseño no se consideró un detallado que cumpla con los cánones de sismorresistencia que se manejan actualmente (ver figura 24).

Figura 24. Actualidad del edificio de rectoría de la UNICACH.

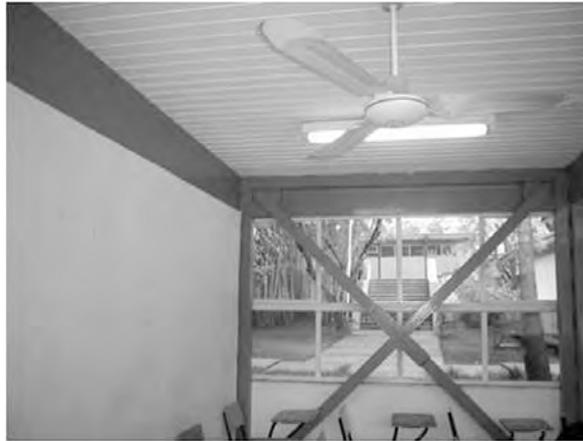
Figura 25a. Posterior al sismo la mayoría de las estructuras de escuelas fueron reforzadas con diagonales, al igual que los edificios de la facultad de ingeniería de la UNACH.

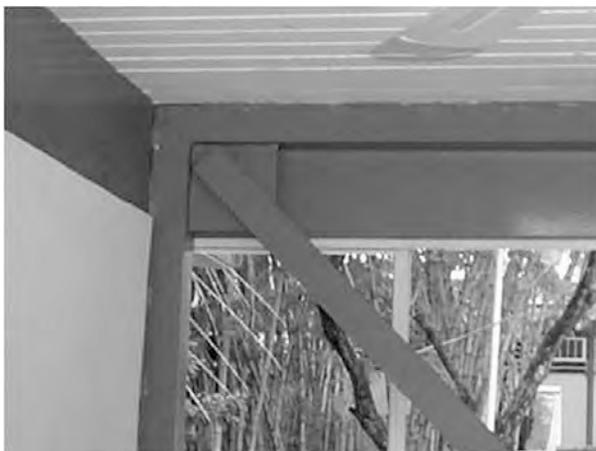
Figura 25b. Posterior al sismo la mayoría de las estructuras de escuelas fueron reforzadas con diagonales, al igual que los edificios de la facultad de ingeniería de la UNACH.

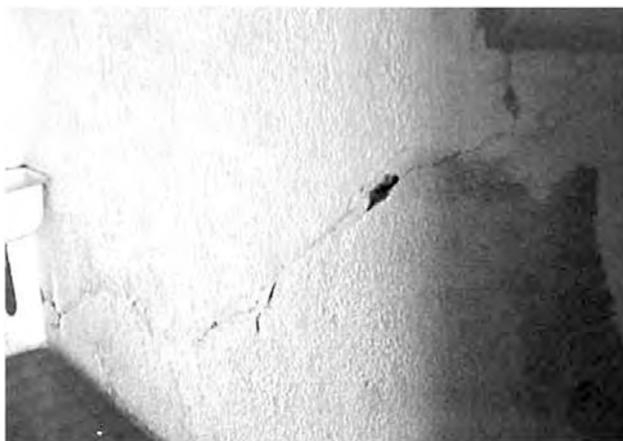
El caso del edificio de rectoría de la UNACH (ver capítulo 7, donde se habla sobre su restauración estructural) es importante, ya que se trataba de un edificio aparentemente regular, de una planta y con secciones de columnas y trabes que parecían ser suficientes. Éste tuvo daño en gran parte de sus muros y columnas debido a que se conectaron muros a columnas en la zona de baños, lo cual generó excentricidad en ambos sentidos ortogonales y una concentración de esfuerzos en la zona, dañando a la mayoría de las columnas (ver figura 26).

Figura 26a. Daños en muros y columnas del edificio de rectoría de la UNACH (fotografías cortesía del maestro Jorge Alfredo Aguilar Carboney).

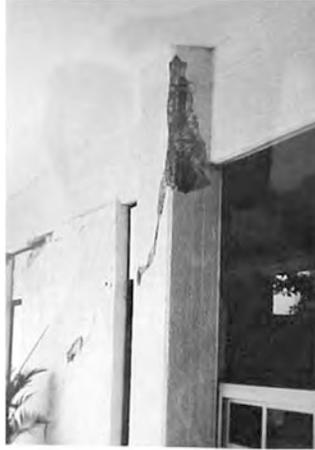
Figura 26b. Daños en muros y columnas del edificio de rectoría de la UNACH (fotografías cortesía del maestro Jorge Alfredo Aguilar Carboney).
