Capítulo 7. Rehabilitación de edificios dañados en el sismo del 20 de octubre de 1995

edificio de la rectoría de la Universidad Autónoma de Chiapas (UNACH) de un sólo nivel, estructurado con losa reticular y cimentación de zapatas aisladas, que sufrió daños severos en columnas y muros de mampostería. Se presenta este proyecto como un caso exitoso de intervención estructural después del sismo de Villaflores.

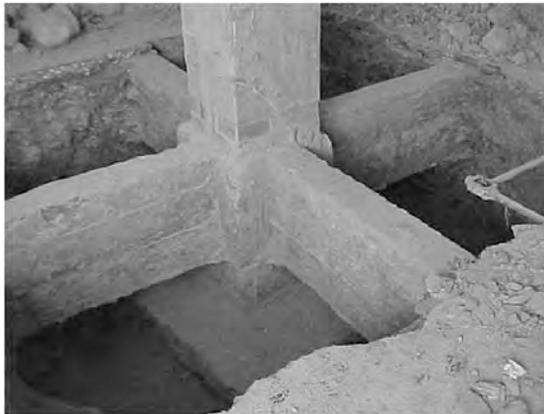
La cimentación se estructuró a base de zapatas aisladas cuadradas, 140 cm por lado, ligadas por contratrabes. De acuerdo con los planos estructurales originales, se especificó desplantar las zapatas a un mínimo de 85 cm por debajo del terreno natural. Durante el proceso de rehabilitación se detectó que el desplante se realizó entre 100 y 120 cm de profundidad, salvo en un caso en particular que se desplantó a 160 cm, también se observaron discrepancias en las dimensiones en planta de las zapatas. Estas variaciones se presume están asociadas a las dificultades de excavación por la resistencia del terreno y deficiencias en el proceso constructivo (figura 3).

Figura 3. Detalle de cimentación original.

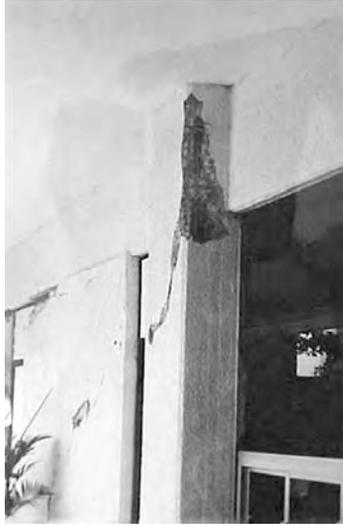
El sismo del 12 de octubre de 1995 provocó daños en 32 de las 36 columnas existentes. En doce de las columnas dañadas se clasificó el daño como estructural fuerte básicamente por cortante, en las columnas restantes se presentó agrietamiento ligero. Los muros divisorios de

mampostería en la zona de baños presentaron agrietamientos severos y aplastamiento en los castillos (Narcía y Tovilla, 1999), ver figuras 4 y 5. Debe mencionarse que en los planos de construcción originales se indica una separación de 2 cm entre los muros no estructurales y las columnas, esta especificación no se respetó ya que los muros se construyeron sin holgura con las columnas. No se observó daños en la losa reticular.

Figura 4. Daños en columna con pretil superior.

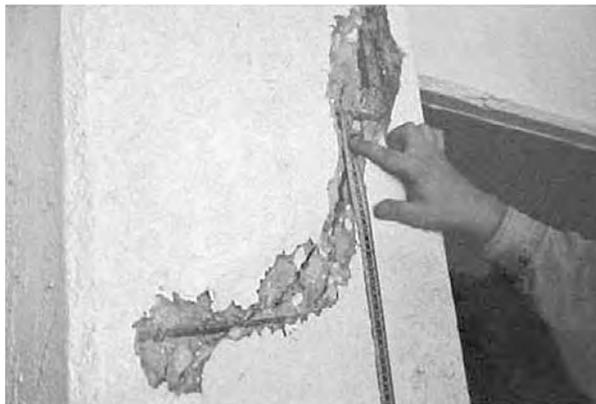
Figura 5. Daños en columnas.

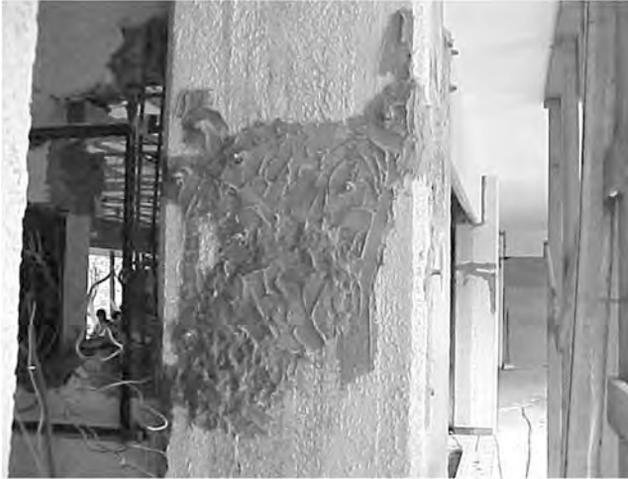
Figura 6. Inyección de grietas.

Se estableció un programa de inyección con resina epóxicas en todas las columnas con daños, en general en los agrietamientos visibles. El procedimiento de inyección se realizó con pistola de inyección a través de boquillas colocadas en un sellador superficial. Para verificar la eficiencia de la inyección se realizaron pruebas de ultrasonido, en el reporte del estudio de ultrasonido se infiere que las resistencias del concreto existente son superiores a las especificadas por el proyecto estructural original ($f'_c=250 \text{ kg/cm}^2$), (ver figura 6).

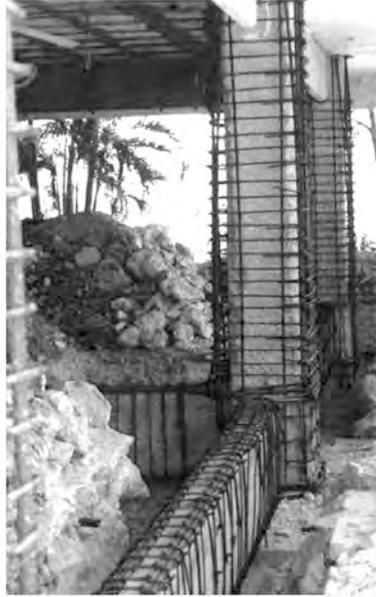
Figura 7. Refuerzo en columnas y contratraves mediante encamisado.

Se estableció un proyecto para encamisar las columnas, aumentando su sección a 70×70 cm, finalmente por diversos problemas constructivos se ampliaron a 80×80 cm. Los capiteles se ampliaron cubriendo un casetón de la losa reticular, se reforzaron con dos parrillas horizontales, una en la superficie interior de la losa y otra en la azotea, con estribos adicionales en las nervaduras encamisadas. Para la cimentación, se realizó el encamisado integral de las contratrabes y dados, así también se ampliaron las zapatas con armado adicional. En las figuras 6, 7, 8 y 9 se presentan algunos detalles del proceso de refuerzo del encamisado y refuerzo de los distintos elementos.

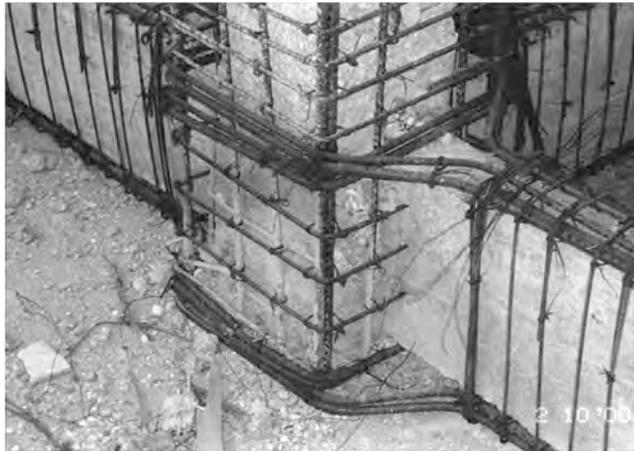
Figura 8. Detalle de refuerzo en unión del nudo de columna con contratrabe.

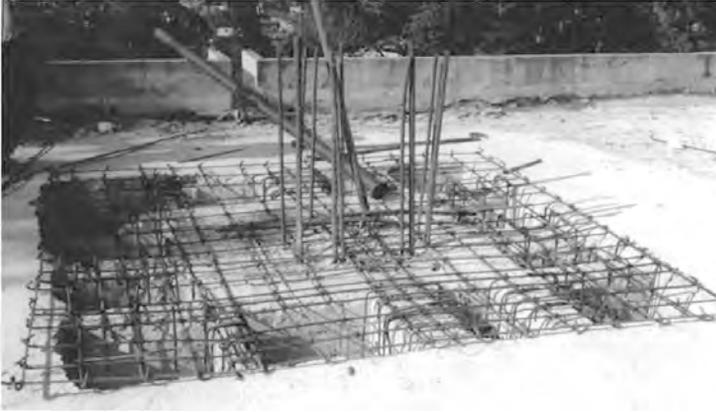
Figura 9. Refuerzo superior en capiteles.
