UNIVERSIDAD DE CIENCIAS Y ARTES DE CHIAPAS

MONOGRAFÍA

**Inundaciones y sus causas en la cuenca
del río Pijijiapan**

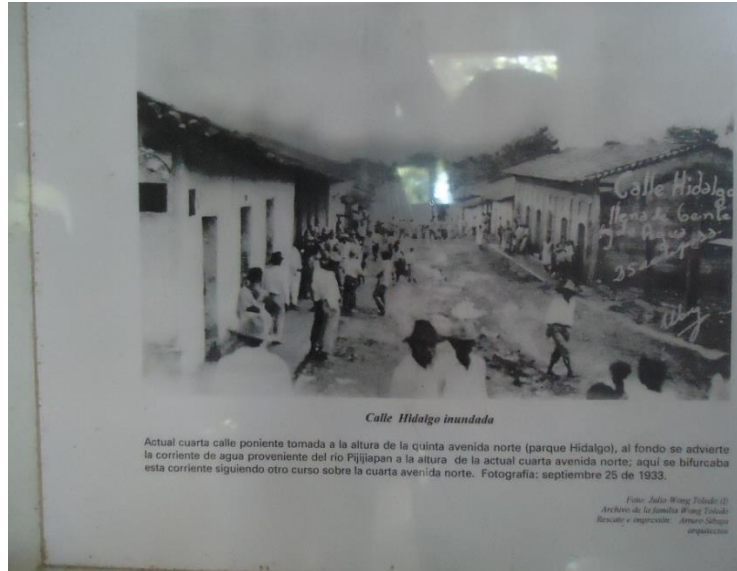
A) En la ciudad de Pijijiapan, un acontecimiento hidrológico sucedió en el año 1933 (Figura 10), durante la temporada de lluvias extremosas del mes de septiembre; llovió durante 10 días o más, durante los cuales no finalizaba la lluvia, cambiando de llovizna a lluvia torrencial. El cauce del río se desbordo aproximadamente a las cuatro de la madrugada un 25 de septiembre, afectando varios barrios ubicados en los linderos del cauce del río e inundando las calles. La corriente del río atravesó el pueblo por la tercera norte hasta el barrio cuatro milpas (que en aquel tiempo no existía) hasta desembocar en el arroyo El Chucho. El cauce se bifurco corriendo un brazo rumbo al sur llegando a la vía del ferrocarril. Por otro lado la corriente empezó abatir el puente de ferrocarril y debajo de él; se acumularon troncos y árboles (CENAPRED, 2012).

Figura 10. Acontecimiento de 1933 en Pijijiapan, Chiapas.

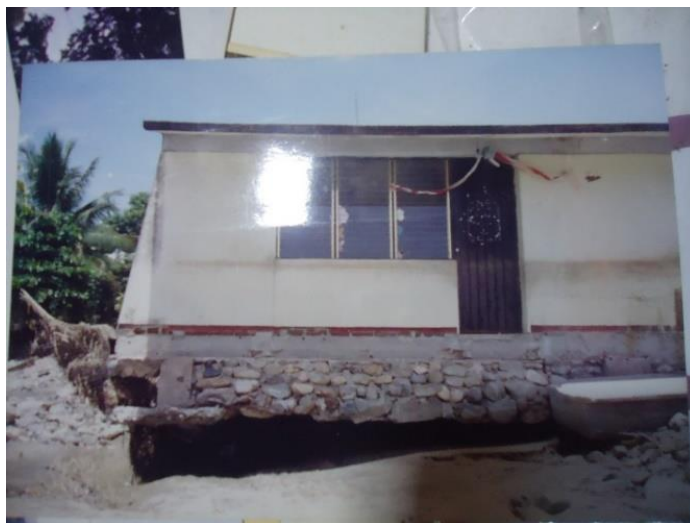
Figura 12. Marca de donde llego el agua en la viviendas.

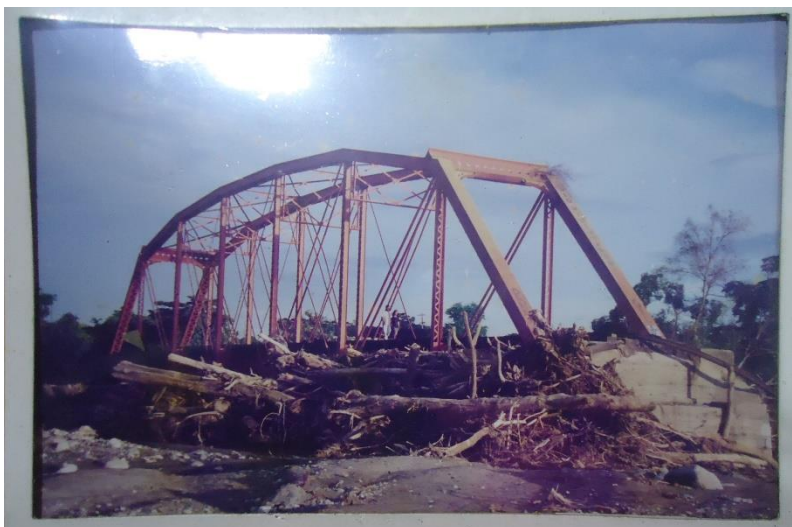
La parte que no sufrió daños, fueron los barrios ubicados en la porción sur de la ciudad al sur de la vía del ferrocarril. (Figura 13) La vía férrea sirvió dique retuvo el agua lo que salvo la porción sur de la ciudad. Sin embargo en la porción norte se vio severamente afectada por que la vía del tren sirvió como represa donde el agua se estancó e inundo la parte de los barrios del centro, el agua corrió hacia el oriente de la ciudad, afectando los barrios la Balastrea, San José, San Pedro, San Francisco, Fraccionamiento Magisterial, San Juan.

Figura 13. Puente ferroviario, en 1998.

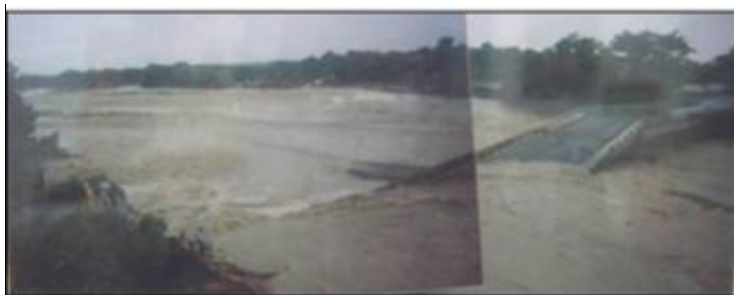
En septiembre de 1998, unos de los carriles del puente Pijijiapan en el tramo de la carretera federal Tonalá-Tapachula, en el lado este del puente, la corriente del río logro socavar los cimientos del puente, provocando que se colapsara y se demoliera, dejando incomunicado al municipio (Figura 14).

Figura 14. Fotografía tomada el 9 de septiembre de 1998 durante la inundación a las 16:30 horas.

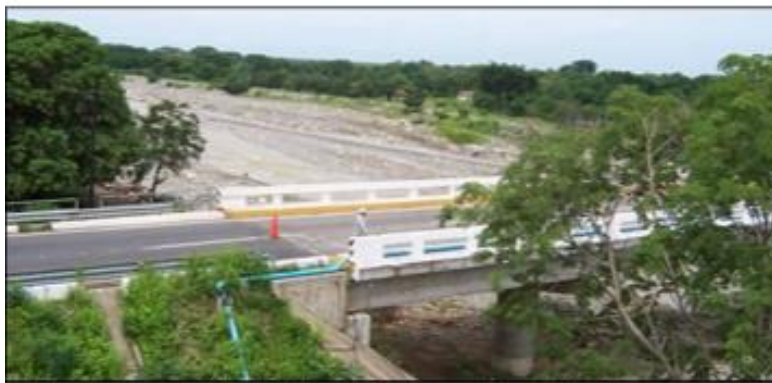
Fotografía actual del puente (Figura 15) que fue afectado en 1998; comparando, se observa la magnitud del desastre.

Teniendo como antecedente las afectaciones que tuvo el puente durante los desbordamientos de 1998, se visitó el lugar y se observó que el puente Pijijiapan, específicamente en el carril que se dirige hacia la ciudad de Tonalá, muestra afectaciones en los cimientos del lado oriente, presentando fracturas en las estructuras y desprendimientos de los cimientos que lo sostienen.

Figura 15. Fotografía Tomada el 19 junio de 2006, fotografía del puente actual.

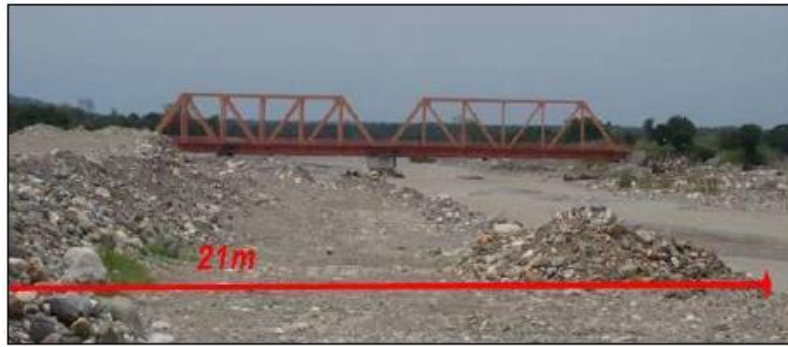
Figura 17. Vista panorámica, tomada en junio del 2006 (Atlas de Riesgo, 2006).

C) Durante las lluvias en octubre del 2005 se tenía construido el “dique” de aproximadamente 6 m de ancho (Figura 16) y el agua casi llego al límite del mismo; no ocurrió desbordamiento, sin embargo quedo muy angosto. Se realizó el desasolvamiento del río y con el mismo material se amplió el dique 15 m, teniendo el dique actual de 21 m de ancho (Figura 17) pero el material se observa muy fácil de erosiona con la corriente del río, por lo que se considera un área e alta peligrosidad.

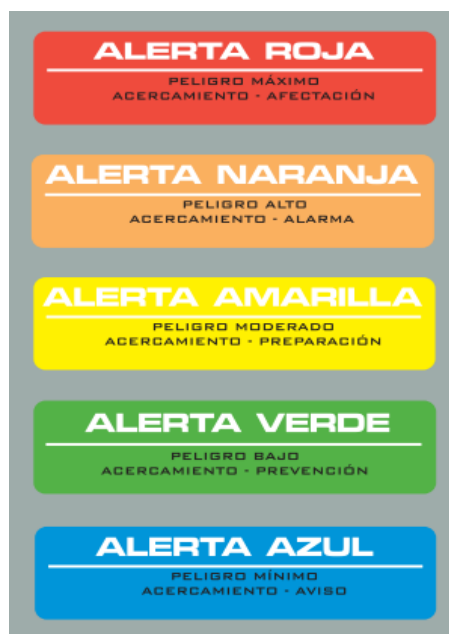
Las alertas funcionan por medio de cinco Fases (colores fijos) y dos Etapas (acercamiento y alejamiento), los cuales se presentan en la figura siguiente. Es importante mencionar que no existe un SIAT para inundaciones con la estructura que maneja el SIAT para ciclones tropicales, siendo ésta un sistema con fases de alertamiento entendible y fácil de realizar, se adoptó el SIAT-CT para este estudio y definir alertas para inundaciones, mediante umbrales de alertamiento (Figura 20).

Figura 20. Colores de Alertamiento de SIAT-CT
