UNIVERSIDAD DE CIENCIAS Y ARTES DE CHIAPAS

FACULTAD DE CIENCIAS DE LA NUTRICIÓN Y
ALIMENTOS

TESIS PROFESIONAL

EVALUACIÓN SANITARIA A LA
INDUSTRIA QUESERA DE LA
REGIÓN VI DE CHIAPAS

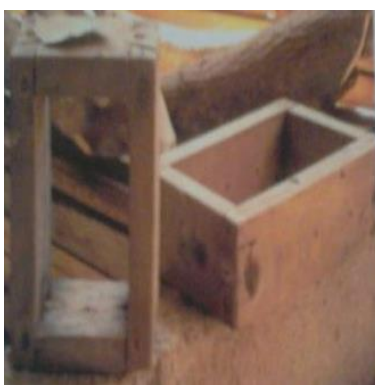
En las figuras 5-9 se muestran algunos moldes típicos del inicio de las queserías en Chiapas, pero que aún es posible encontrar en uso actualmente en algunas queserías. Tan solo son muestras de moldes y equipos utilizados para la elaboración de quesos artesanales. Y quesos elaborados en la región costa del estado de Chiapas (León, 2010).

Figura 6 Molde de madera o cincho de la extinta quesería (fuente propia)

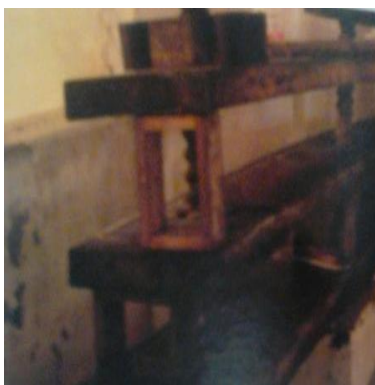
Figura 7 Molde de madera o cincho dentro de prensa de la quesería "Santa Cruz" (fuente propia)

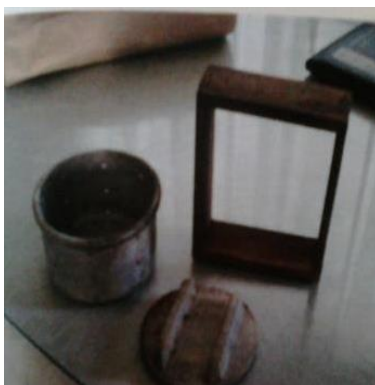
Figura 8 Moldes de queso para la elaboración artesanal de queso crema, municipio de Ocozocoautla, Chiapas (fuente propia)

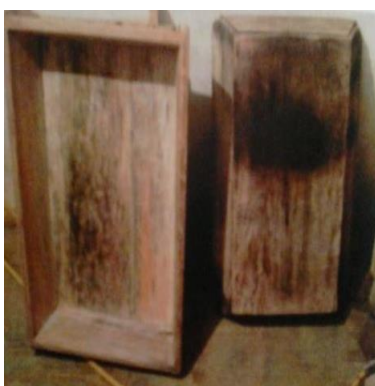
Figura 9 Artesas para la elaboración artesanal de queso crema, quesos del valle, municipio de Cintalapa, Chiapas (fuente propia)

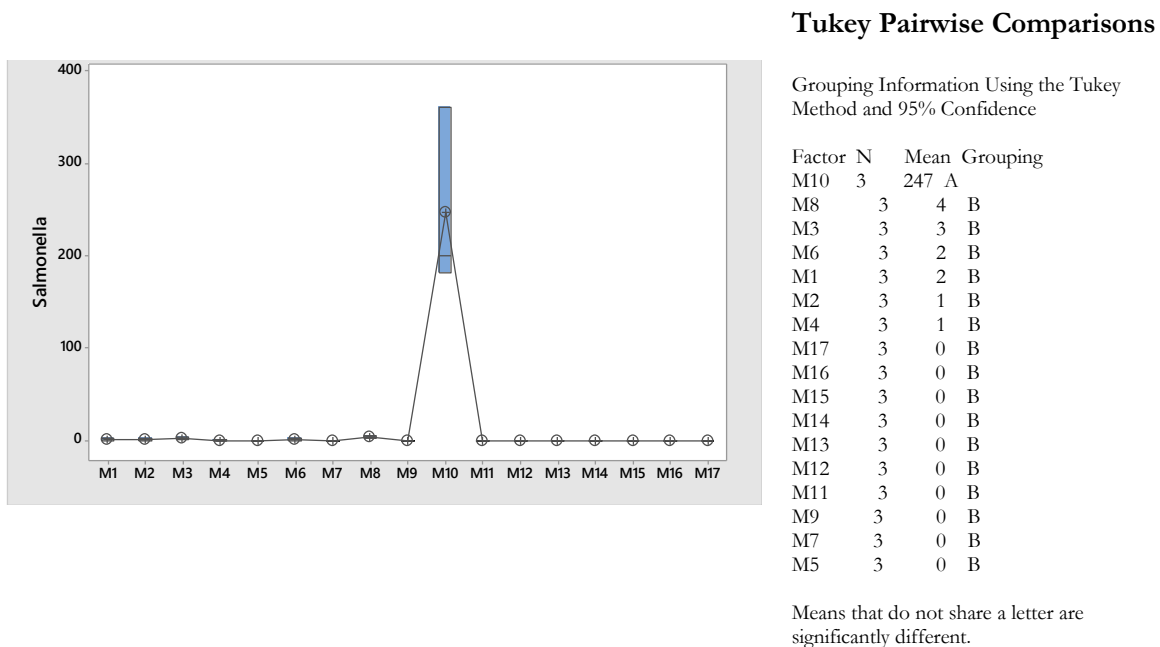
Los resultados del análisis de varianza *Salmonella* en queso fresco se muestra en la figura (25).

. Figura 25 Grafico Boxplot de resultados de análisis de varianza *Salmonella spp* en queso fresco (prueba Tuckey con una $p=0.05$ en el programa Minitab 17)

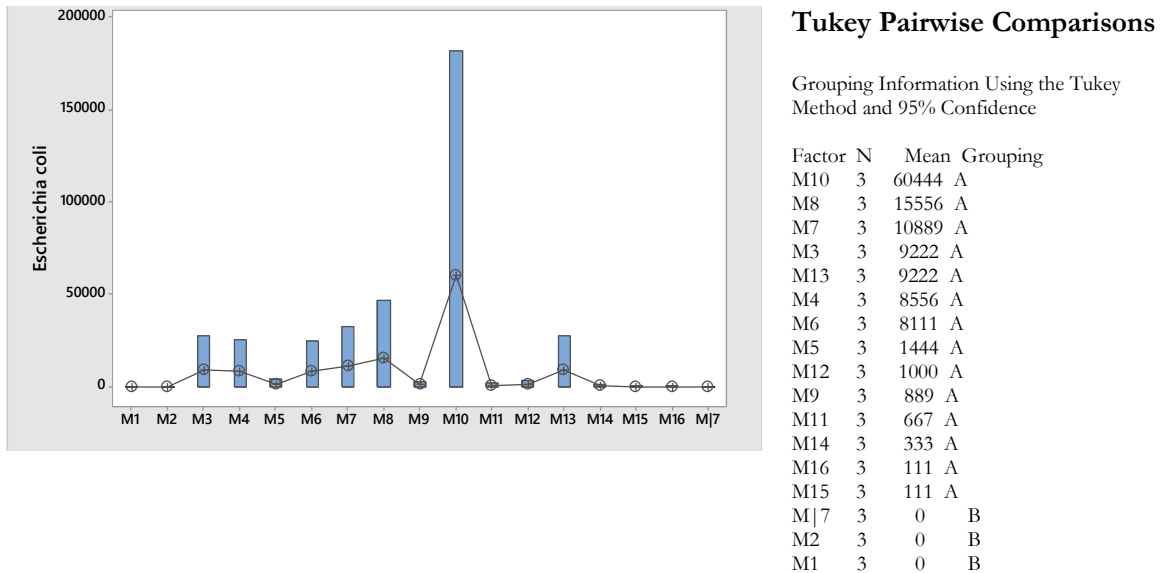
Figura 27 Grafico Boxplot de resultados de análisis *E.coli* en queso fresco (prueba Tuckey con una $p=0.05$ en el programa Minitab 17)

De acuerdo a lo anterior las muestras M1 (EMVF), M2 (EMVF) correspondientes a Villaflores y M17 (EPLC) de La Concordia son las únicas que presentan diferencias significativas con respecto a las demás muestras, ya que no exceden el límite permisible por lo que se encuentran dentro de norma.

Los altos conteos se deben a deficiencias en una amplia serie de factores como la mala calidad de la leche empleada en la elaboración, maquinaria, utensilios en malas condiciones higiénicas, malas prácticas de manufactura, almacenamiento, transporte y comercialización, falta de pasteurización, etc. La calidad sanitaria de los quesos de acuerdo con el estándar microbiológico observado, permite determinar que los quesos frescos de la región VI frailesca, no cumplen con las especificaciones normativas para su comercialización, por lo que eventualmente podrían presentar restricciones al momento de su expendio, por parte de las autoridades sanitaria.

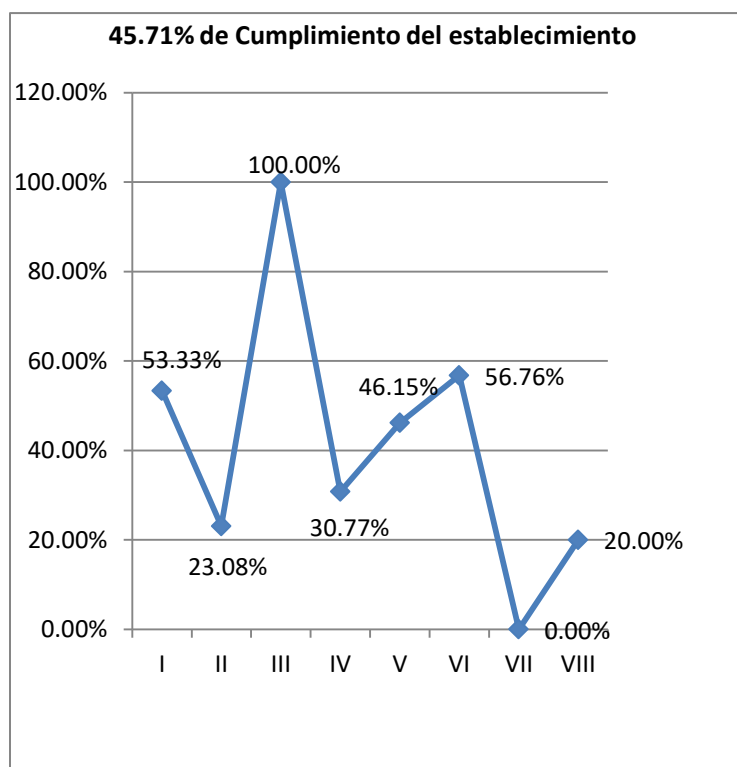
Cumplimiento General porcentual	45.71%	
I	Disposiciones para el personal	100.00%
II	instalaciones físicas	23.08%
III	instalaciones sanitarias	100.00%
IV	servicios de planta	30.77%
V	Equipamiento	46.15%
VI	Proceso	56.76%
VII	Control de plagas	0.00%
VIII	Limpieza y desinfección	20.00%

Grafica 1 Grado de cumplimiento de las BPH por rubro evaluado

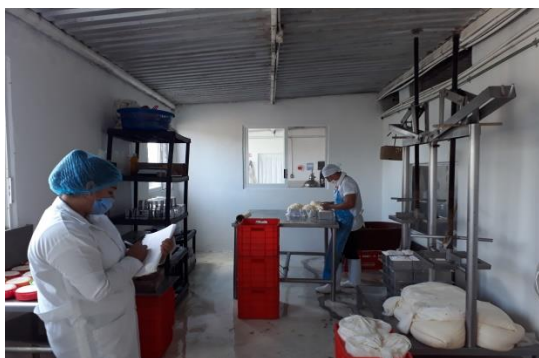
Evaluación de las instalaciones

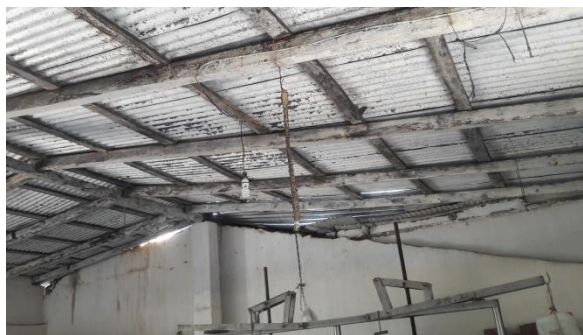
Evaluación de instalaciones

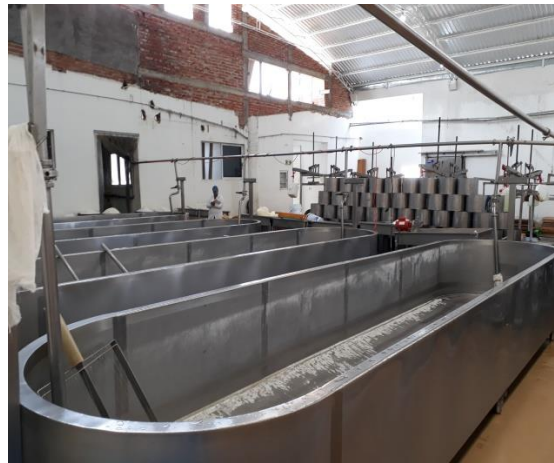
Evaluación de equipamiento

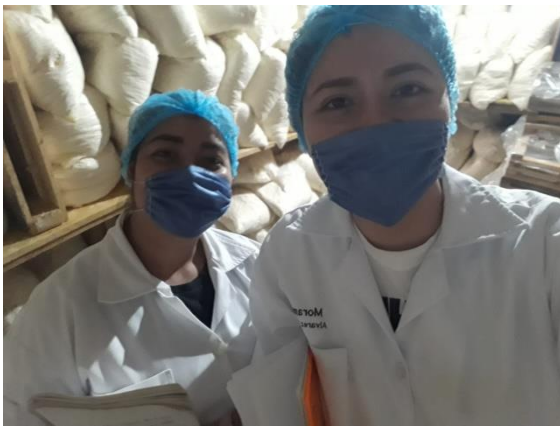
Evaluación de instalaciones

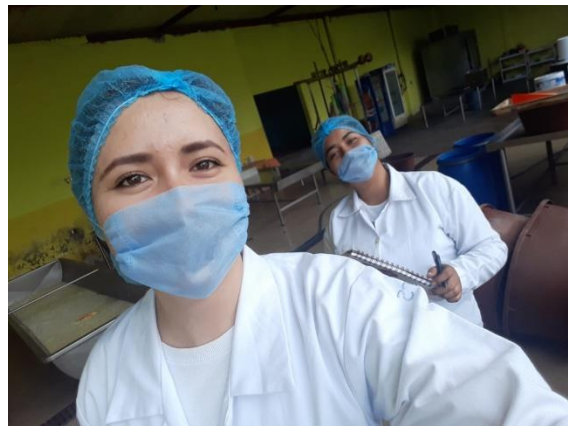
Evaluación de instalaciones
