**FACULTAD DE INGENIERÍA
PROGRAMA EDUCATIVO DE INGENIERÍA AMBIENTAL**

TESIS PROFESIONAL

**EVALUACIÓN DE LA CALIDAD DEL AGUA
DE LLUVIA CAPTADA EN LA COMUNIDAD
EL CORRALITO 1 Y PROPUESTA DE
TRATAMIENTO PARA CONSUMO HUMANO**

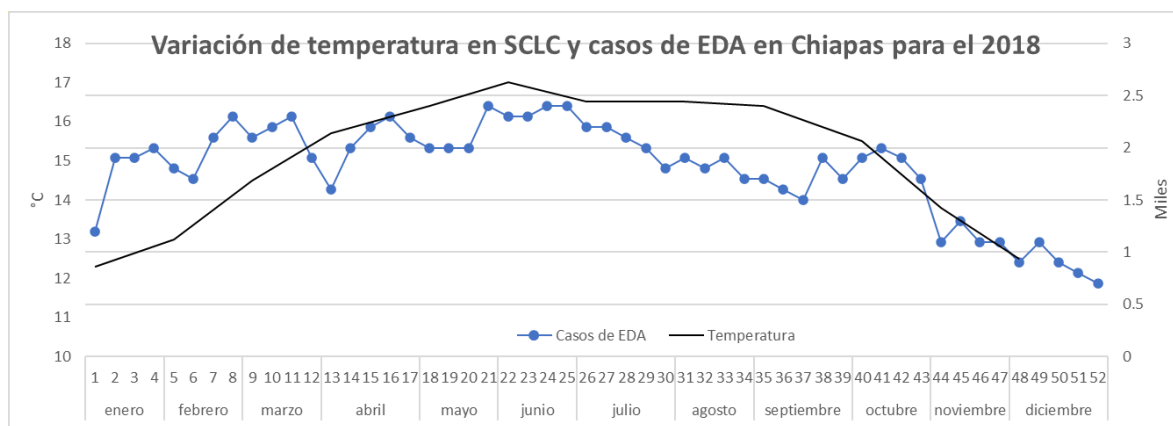
Figura 2. Variación de temperatura en SCLC y casos de EDA en Chiapas el 2018

No se puede hacer una estimación concreta debido a que las temperaturas son a nivel municipal y los casos de EDA son a nivel estatal, sin embargo, las características poblacionales del estado de Chiapas son muy similares, hay localidades marginadas de las cabeceras municipales, que no cuentan con todos los servicios públicos básicos como es el caso de los municipios de SCLC. Por tanto, solo se puede especular de forma general que las mayores incidencias de EDA ocurren durante las temperaturas altas (figura 2), con algunas variaciones a lo largo del año debido a diferentes factores ambientales. También se observa que los picos más altos de casos de EDA se sitúan en el mes de junio, que es cuando inician las primeras lluvias, y que los casos bajan cuando las temperaturas descienden a partir del mes de octubre.

Tan solo en México el 10% de muertes de niños de 1 a 4 años son por infecciones gastrointestinales, constantemente sufren de diarrea y parásitos que si no se atienden correctamente pueden ser mortales, aún más si se le suma la desnutrición o algunas enfermedades respiratorias. También están las repercusiones en el sistema óseo que sufren los niños que cargan recipientes con agua de un punto indeterminado hasta sus hogares, afectando también el tiempo dedicado a la escuela (Agua.org.mx, 2006), específicamente en los lugares que no tienen accesos al agua potable u otro servicio de la misma índole. En la figura 2 se hace una comparación entre la variación de la temperatura en SCLC y los casos de EDA en Chiapas para determinar si hay alguna relación en los aumentos de la temperatura con los casos de EDA.

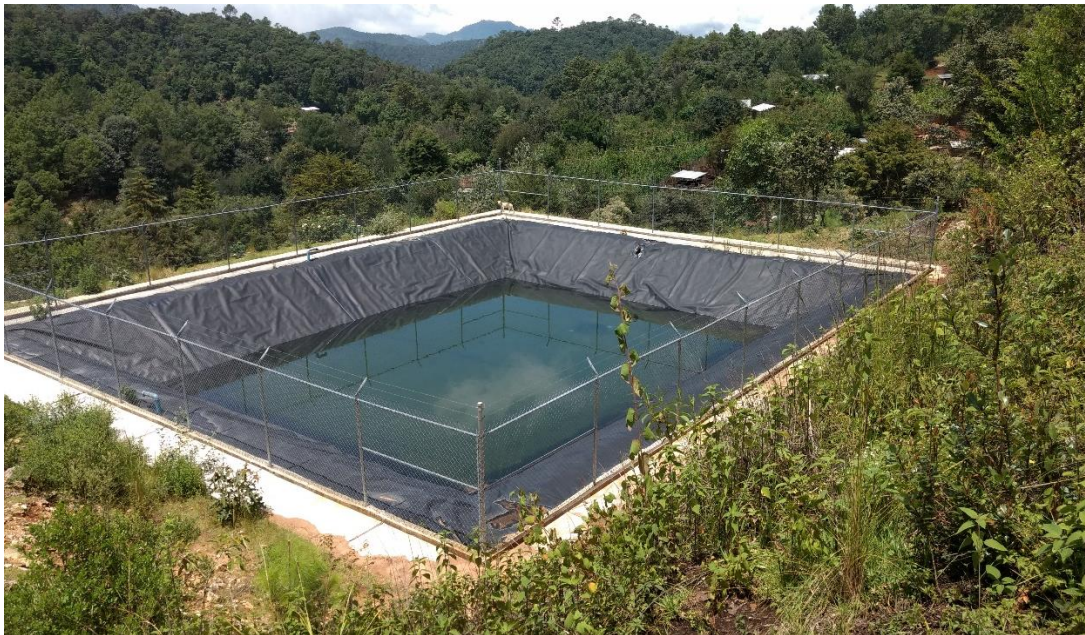
Figura 5. Malla en el perímetro de la olla d

De la figura 5 se observa que la olla **d**, cuenta con la misma estructura, pero ésta en particular tiene un muro de contención de 50 cm en tres de sus lados, los que precisamente convergen con el talud para evitar el ingreso de las corrientes durante las lluvias, además de ello tiene una zanja a 7 metros de distancia que redirige el flujo del agua a un punto determinado (figura 6) complementándose con el muro antes mencionado, sin embargo, uno de los lados del muro solo alcanza los 10 cm de altura. En la figura 7 se aprecia la diferencia de altura de dicho muro, y los residuos del ingreso de agua con material orgánico. La olla **c** tiene un muro en dos de sus lados de 50 cm de altura y una zanja en la parte superior de la pendiente, pero esto no es suficiente para detener el ingreso de corrientes al interior de la olla, el resto de las ollas solamente cuentan con una pequeña elevación de concreto de 10 cm de alto por 10 de ancho, que fungen más como sujeción de la malla que como protección contra las corrientes de agua.

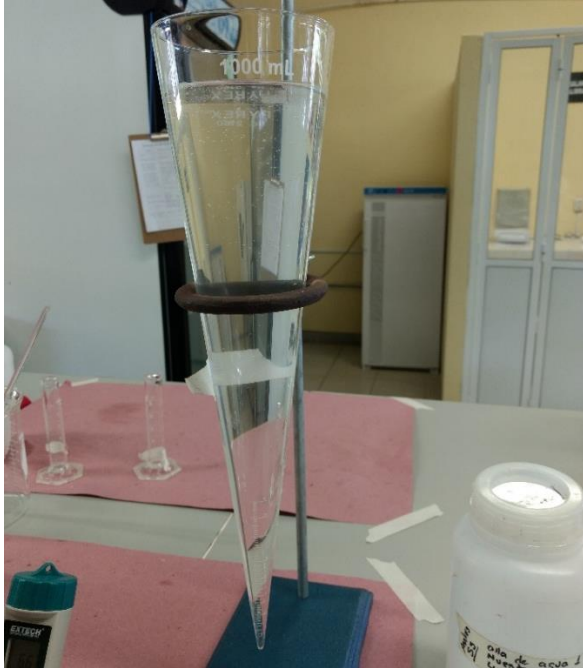
Figura 11. Prueba de Sólidos Sedimentables

Como se observa en la tabla 5, el agua tiene buena calidad de acuerdo a las pruebas físicas y químicas realizadas, esto a pesar de no contar con la mejor protección en la olla de agua, por ejemplo, se tiene un valor de 0 ml/L en SSed y muy cercano a cero en SST, lo que también puede relacionarse con la baja Turbiedad encontrada (1.95 UTN). Otros parámetros importantes y que pudieran reflejar la presencia de contaminantes orgánicos, son el color y la DQO, y de los cuales sus valores fueron de 0. La figura 11 durante la prueba de Ssed, es representativa y muestra la apariencia de un agua clara, cristalina y sin turbidez observable a simple vista.

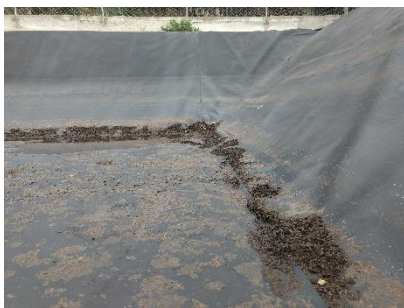
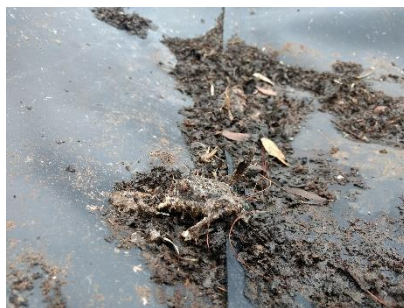
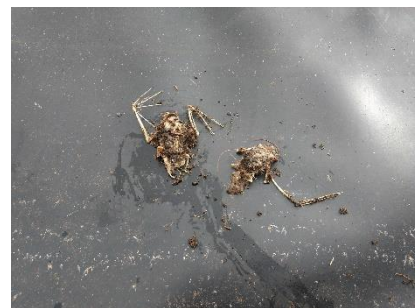
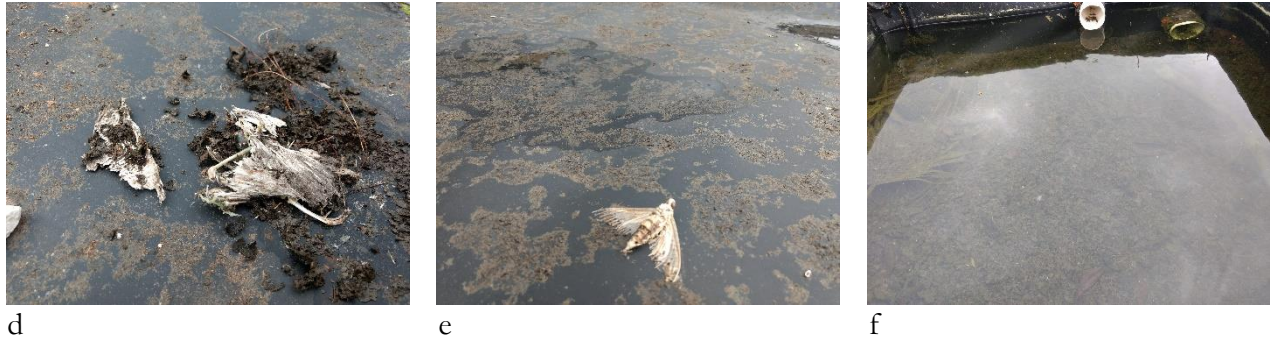
Figura 12. Presencia de materiales extraños en la olla de agua; a) restos vegetales y lodos, b) materia orgánica diversa, c) restos de murciélagos, d) restos de aves, e) polilla, f) mezcla de lodos, hojas y restos animales en la trampa de descarga de la olla a

Sin embargo, gracias a la última visita en donde se pudo ver a la olla completamente vacía, fue posible tomar algunas medidas faltantes, también se observó la presencia de materia orgánica (figura 11), si bien no en la cantidad en la que se esperaba encontrar, se toman en cuenta para implementar el filtro destinado a tratar el agua y hacerla potable.

Hay que tener presente que durante la filtración resultaría inconveniente tener partículas tan grandes, esto provocaría estancamientos, y que funcionan como barreras para llegar hasta los microorganismos, dificultando el proceso de purificación de tal forma que requeriría de mantenimiento con mayor frecuencia, por ende, no se garantizaría la calidad del agua por la acumulación de dichas partículas. Para prever este inconveniente se debe instalar una rejilla o malla en la trampa que se encuentra en el interior de la olla (figura 12f) y una en la entrada del filtro para el buen funcionamiento del mismo.

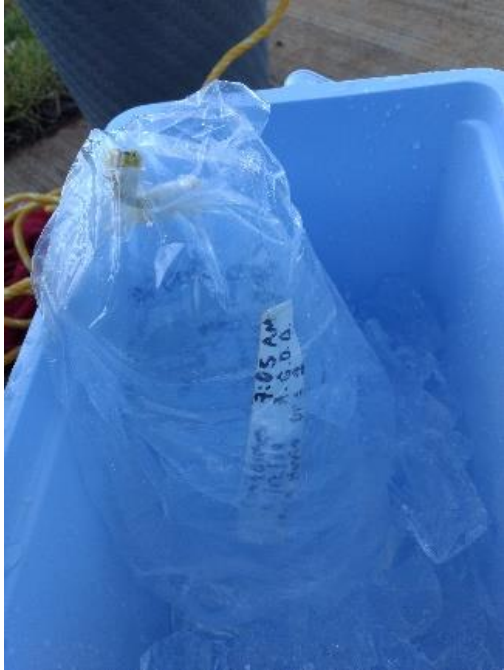
Figura 13. Muestra para coliformes fecales y coliformes totales.

Para la determinación de coliformes fecales y totales se realizó una segunda toma de muestras en las primeras horas del día, en apego a lo señalado en la norma NMX-AA-042-SCFI-2015. Con una bolsa hermética se transportó garantizando su integridad (figura 13) y finalmente se entregó al laboratorio acordado para su análisis. Los resultados de los análisis microbiológicos se muestran en la Tabla 6.

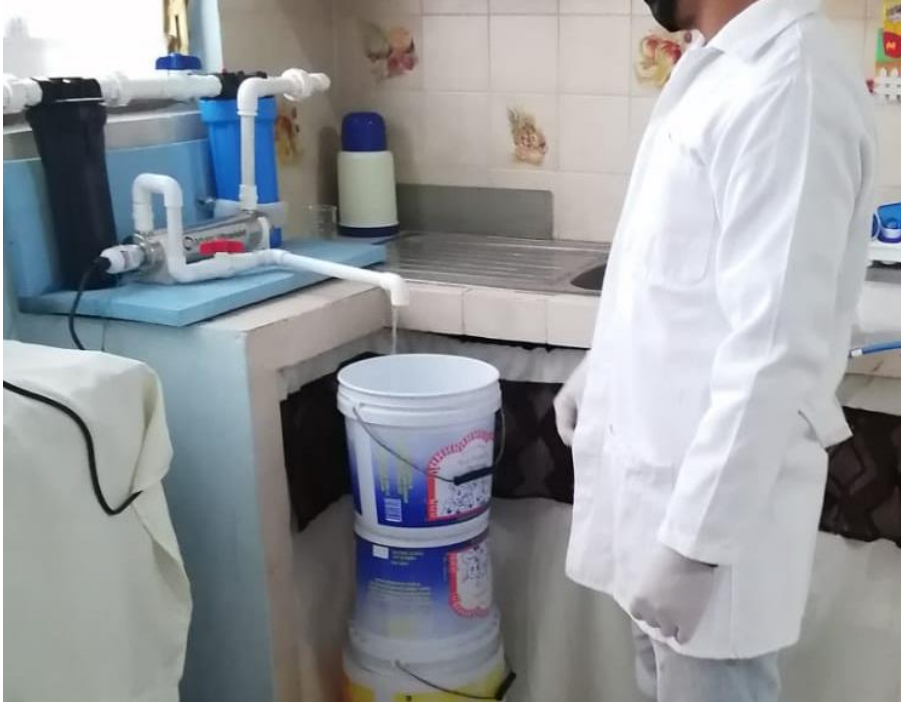
Figura 14. Agua pasando por el filtro UV para remover contaminantes, principalmente del tipo microbiológico

Antes de recolectar el agua de salida se dejó pasar los 10 litros por el filtro (Fig. 14), para asegurar que la muestra no se contaminara con algún residuo ajeno al agua en cuestión. Después de esto se almacenó en una bolsa hermética y se rotuló (Figura 15).

El tratamiento seleccionado fue de lampara UV (las especificaciones están en la figura 18), para evaluar la eficacia se procedió con los pasos realizados para la obtención de muestras para coliformes fecales y totales antes descrito. Para el agua de entrada se trasportó con una bolsa hermética de 1 litro con las medidas precautorias necesarias conforme a la NMX aplicable. Para el agua que se pretendía pasar por el filtro (agua de salida) se trasporto con dos recipientes (de 4 y 10 litros) perfectamente limpios, y siguiendo la norma para muestreo (igualmente antes utilizada). Para el transporte se cubrió con un material oscuro, de esta manera protegerlo de la luz solar y evitar que las bacterias reaccionaran a ella.
