UNIVERSIDAD DE CIENCIAS Y ARTES DE CHIAPAS.

**FACULTAD DE INGENIERÍA
PROGRAMA EDUCATIVO DE INGENIERÍA AMBIENTAL**

Informe Técnico

**Diagnóstico de la degradación del suelo, del
rio limón provincia de rancho san Gabriel,
municipio de ángel albino corzo, Chiapas.**

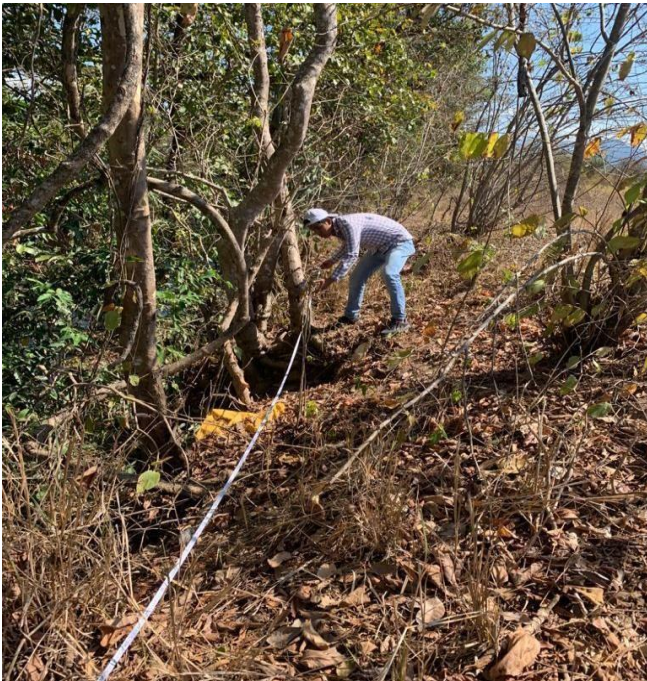
Imagen. - 8 Se observa en la zona mucha sequía y degradación de suelo, también se observa la toma de mediciones. Fuente: Tomada de (Hernandez, Medicion de terreno, 2021).

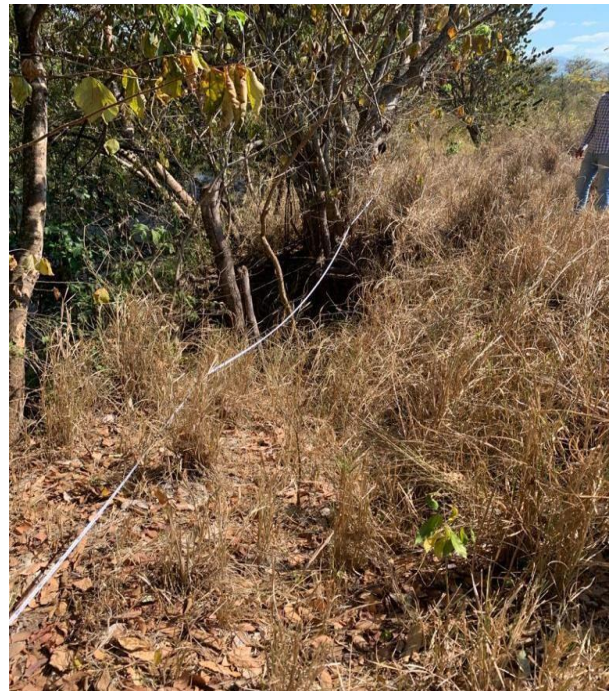
Imagen. - 9 Podemos observar la toma de mediciones de toda la orilla del rio donde logramos medir un 1 kilómetro. Fuente: Tomada de (Hernandez, Medicion de terreno, 2021).

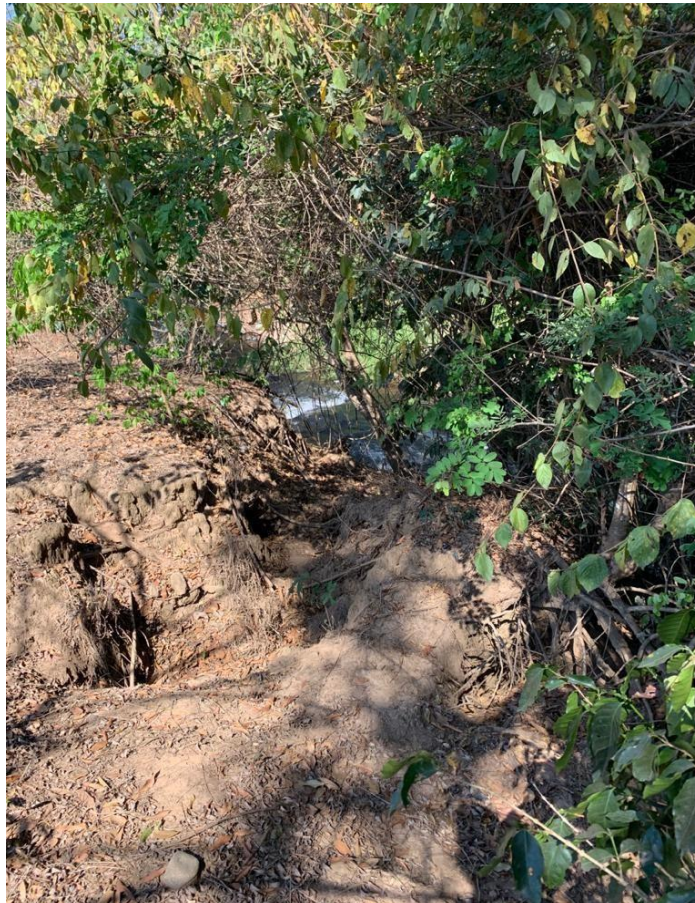
Imagen. - 10 Se observa cual fue el deslizamiento presentado en el rancho San Gabriel, se evidencia la presencia de huecos y desgaste de suelo, ha generado la inestabilidad necesaria para que el suelo se erosionara. Fuente: Tomada de Zonas identificadas [fotografía], (Hernández 2021).

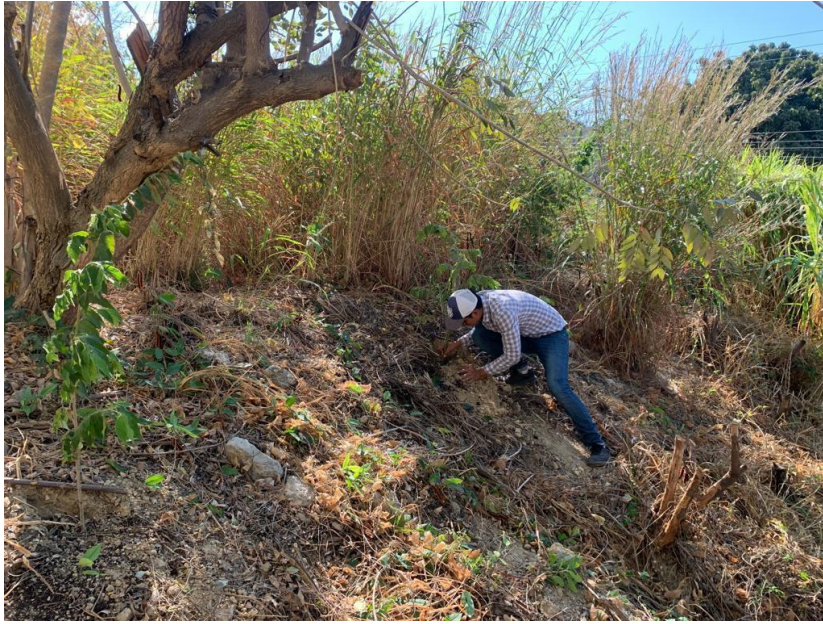
Figura. - 1 1 *Sembrado de plantas nativas (*Prunus salicifolia*) en todos los puntos identificados.*
Fuente: Tomada de sembrado de cultivo [fotografía], (Hernández 2021).

8.- Se establecieron plantas nativas (*Prunus salicifolia*) la tierra se le cambió para ponerle cada planta abono orgánico.

En esta ubicación del sitio se observó que es necesario identificar los puntos de mayor degradación el material vegetativo que se utilizara en cada punto afectando sembraremos un árbol de Capulín (*Prunus salicifolia*) que en la localidad se ejerce mucho y es muy abundante en el rancho San Gabriel.

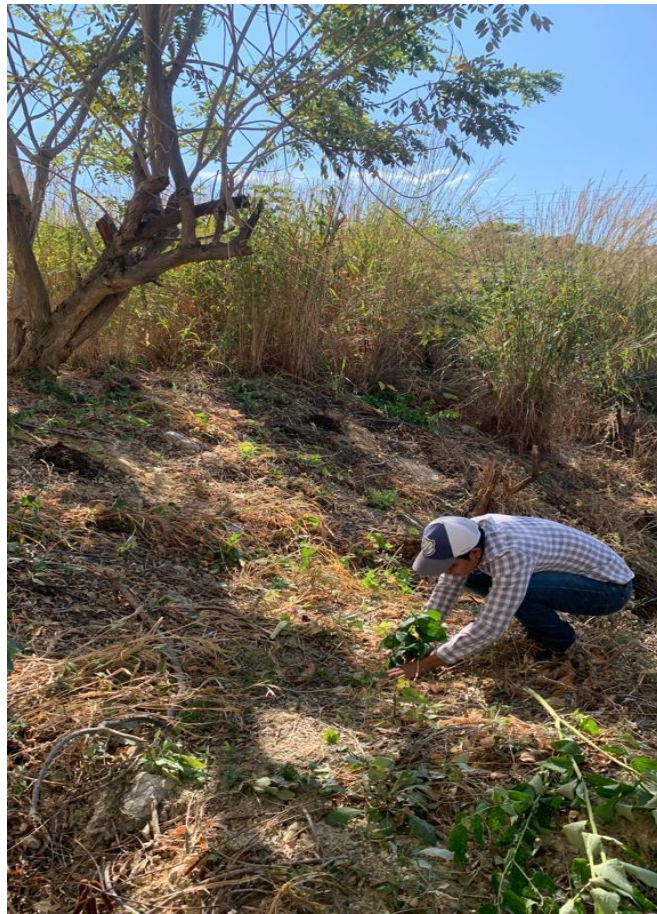
Figura. - 1 2 *Las plantas se identifican en diferentes tamaños, es una especie botánica de árbol frutal.*
Fuente: Tomada de sembrado de cultivo [fotografía], (Hernández 2021).

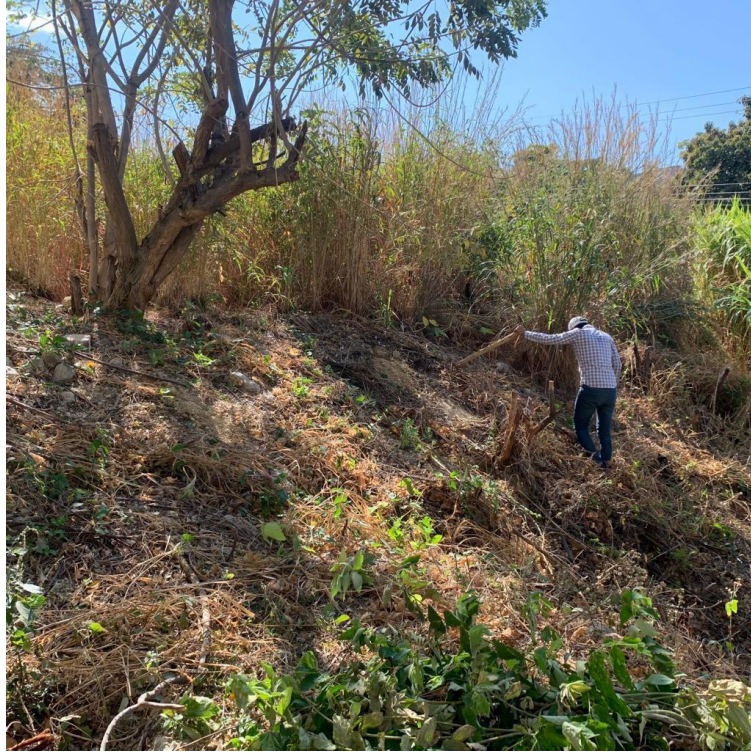
Figura. - 1 3 Con pico y pala se logró hacer diferentes hoyos para sembrar las plantas.
Fuente: Tomada de sembrado de cultivo [fotografía], (Hernández, 2021).

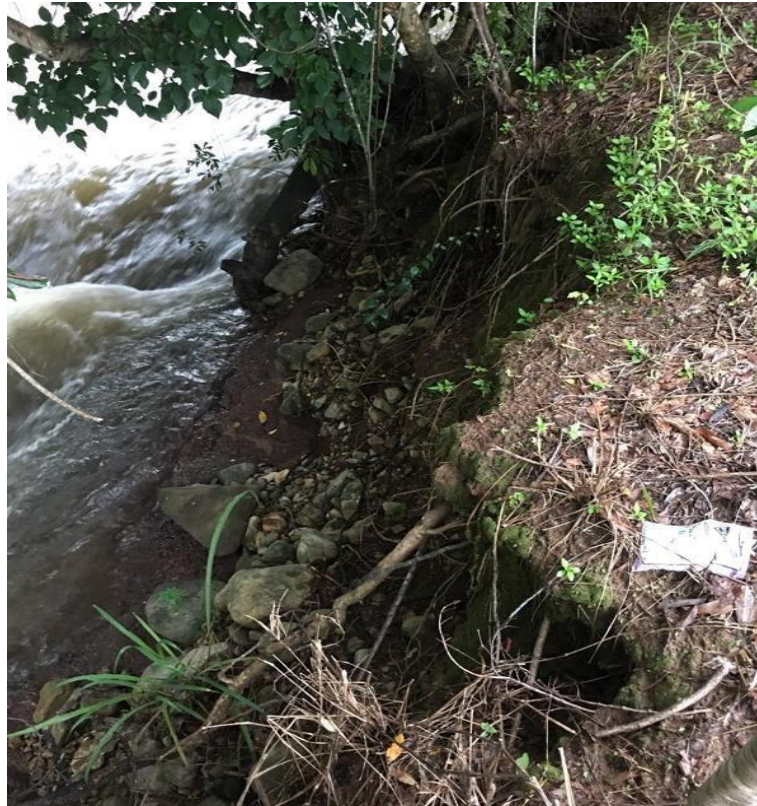
Imagen. - 11 En esta imagen se puede identificar que en cada zona por la degradación del suelo son diferentes por la distancia del río hacia el terreno. *Fuente: Tomada de Zonas identificadas [fotografía], (Hernández 2021).*

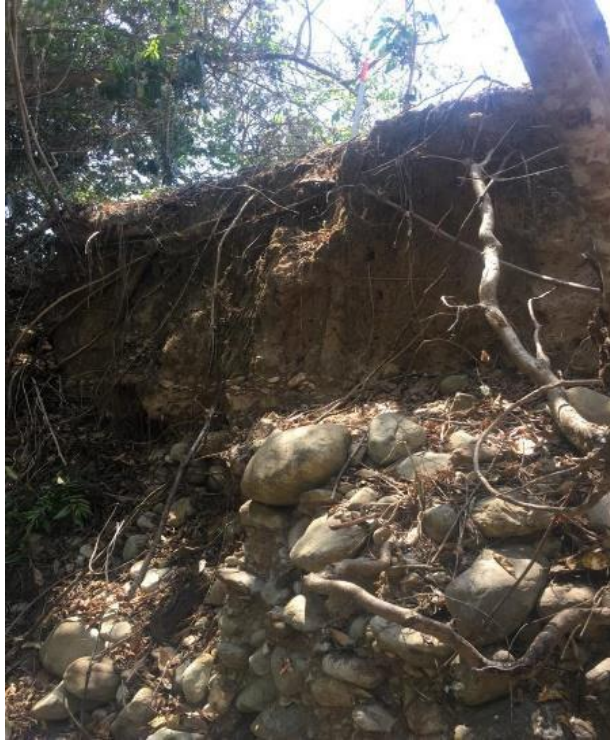
Imagen. - 12 La degradación disminuye cuando el río crece y llega hasta los 8 metros, el suelo pierde nutrientes y materia orgánica. Fuente: Tomada de zonas identificadas [fotografía], (Hernández 2021).

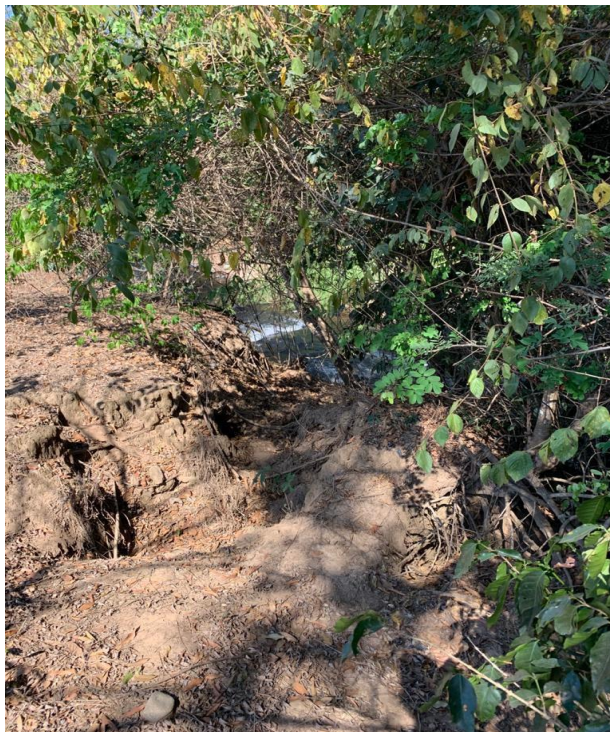
Imagen. - 13 Se observa hasta dónde llega el agua del río, que es un proceso degenerativo.

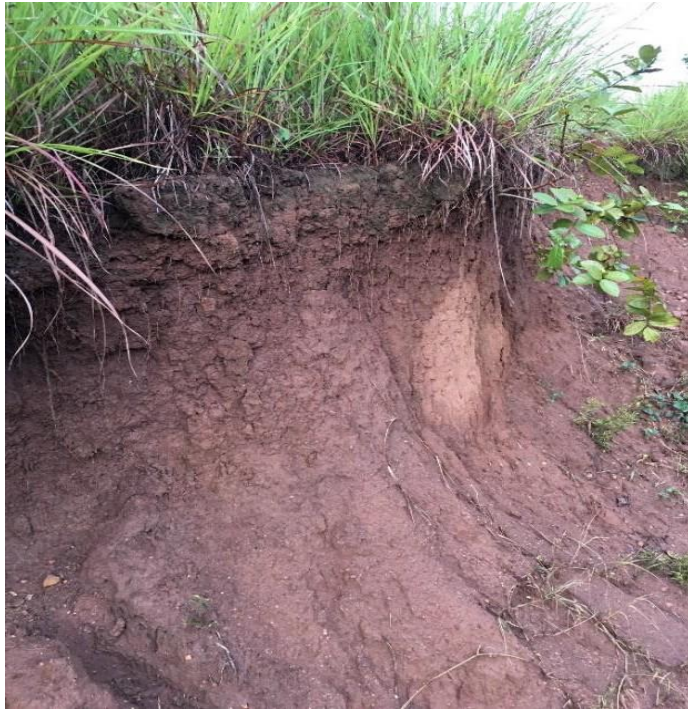
Imagen. - 14 En esta zona de identifico con la mayor degradación que existe en la zona con 28 metros 15N31237.04 1754145.76.

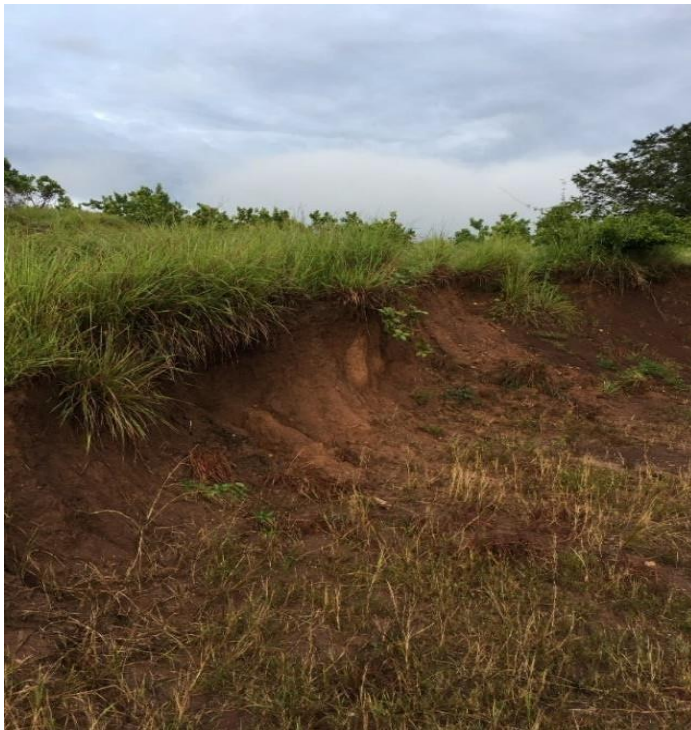
Imagen. - 15 Se observa la gran cantidad de degradación por la gran apertura del río limón que incrementa entemporada de lluvia.

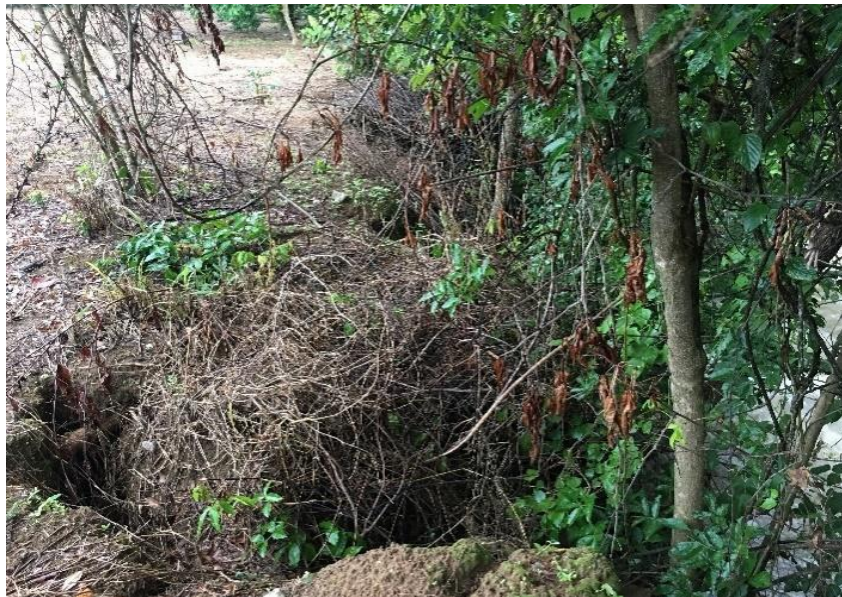
Figura 2 zona identifica por degradación del suelo.

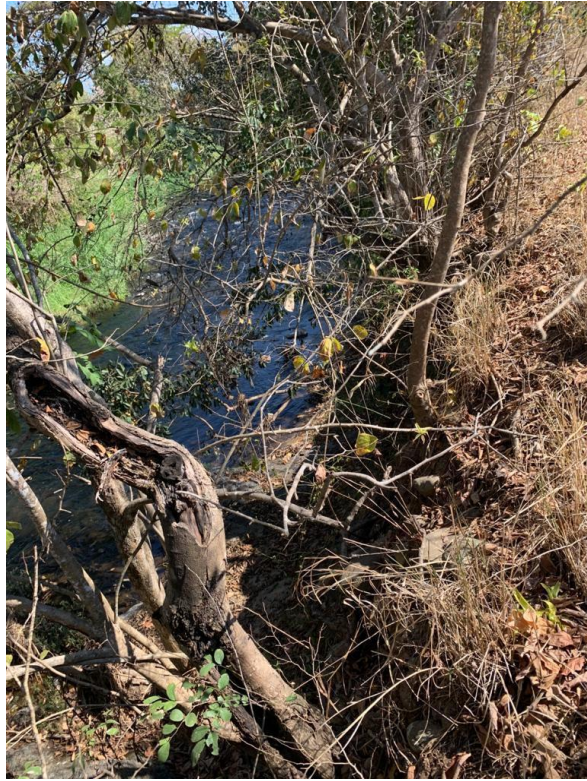
Figura 3 Zona dañada por el río limón.

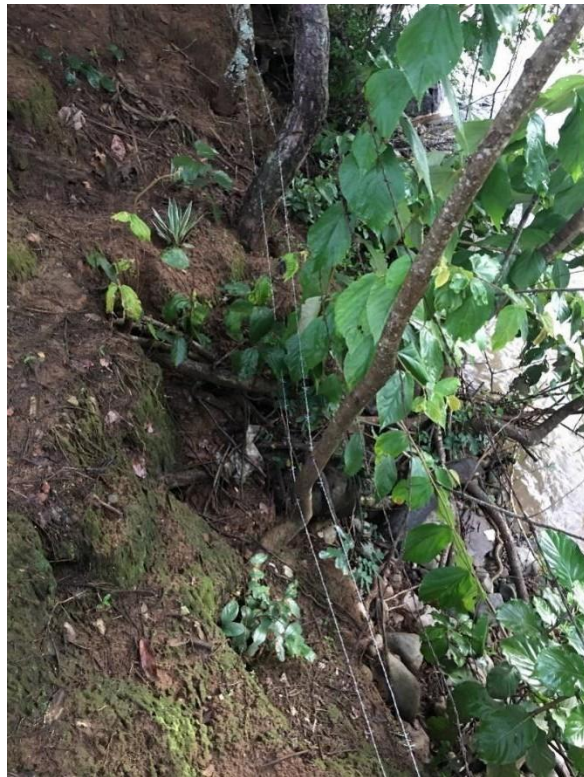
Figura 4 Alambrado roto por degradación del suelo.
