**UNIVERSIDAD DE CIENCIAS Y
ARTES DE CHIAPAS**

T E S I S

**“ANÁLISIS DE RIESGO EN LAS AGUAS
SUBTERRÁNEAS POR CONTAMINACIÓN
DE AGROQUÍMICOS EN LA LOCALIDAD
RIBERA DE MONTEERRICO, MPIO. DE
CHIAPA DE CORZO, CHIAPAS”.**

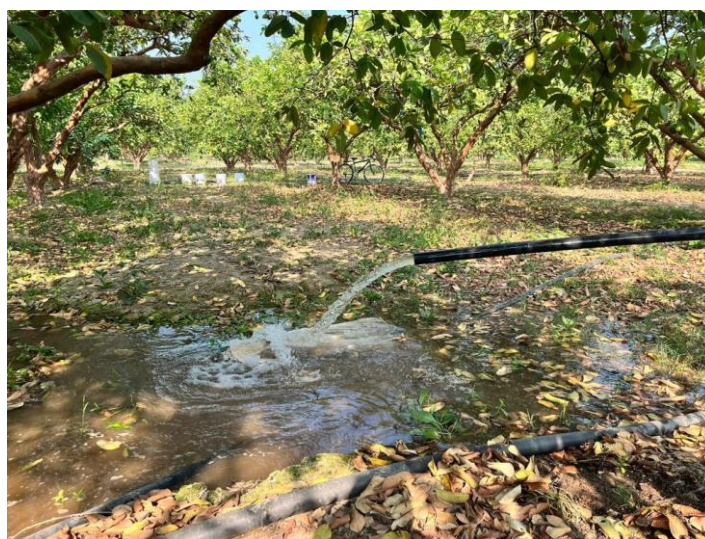
Fotografía 2.- Uso del agua extraída para el riego de cultivos. (Fuente: Propia).

2. ¿Cuál es el uso que le dan al agua de los pozos? toda el agua extraída va destinado únicamente al riego de la guayaba, en donde riegan de cuatro a cinco veces a la semana.

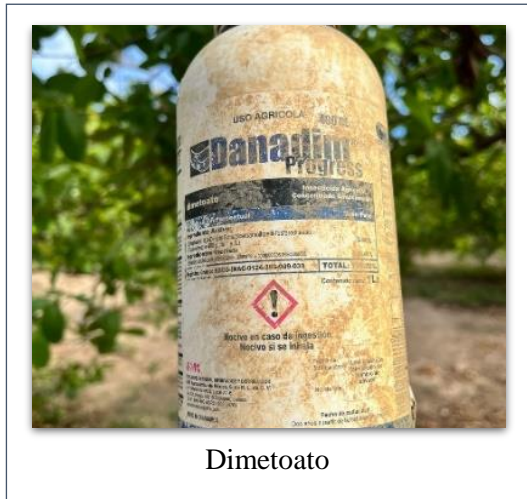
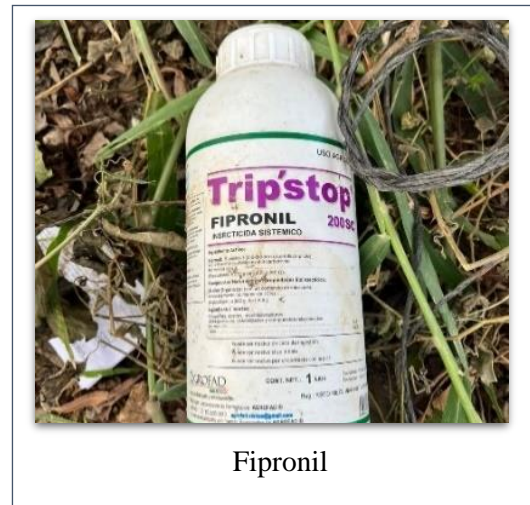
Fotografía 3.- Residuos de los productos químicos contra las plagas. (Fuente: Propia).

Con respecto a la pregunta formulada, la mayoría de los campesinos utilizan el ingrediente activo dimetoato y fipronil, como insecticida para sus cultivos ocupando esto el mayor porcentaje de utilización en plagas. También utilizan la marca Yara para la floración de los cultivos, entre otros agroquímicos orgánicos. Estos son utilizados cada tres meses dependiendo la propagación de las plagas.

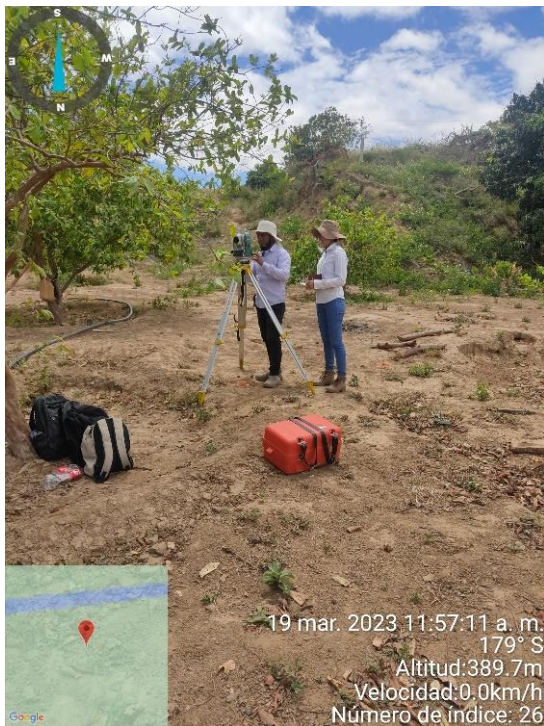
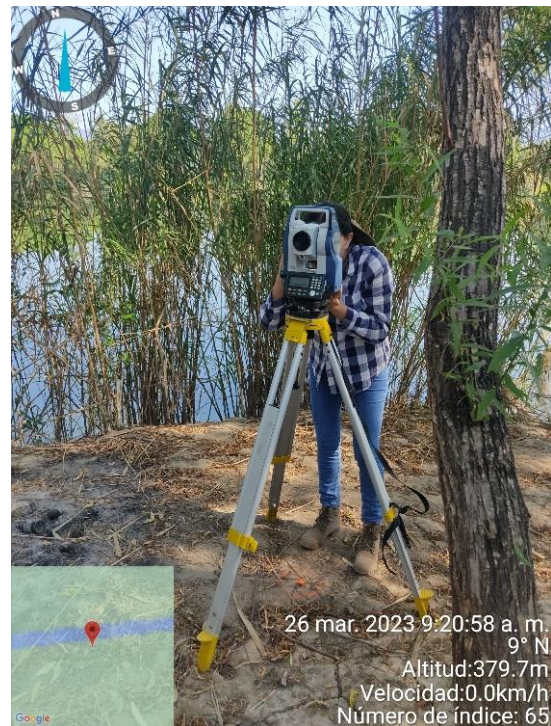
Fotografía 4.- Levantamiento topográfico de la zona en estudio. (Fuente: Propia).

El levantamiento topográfico se realizó con la Estación Total Sokkia CX-105, partiendo de dos puntos de control previamente establecido en trompos a partir de un navegador GPS (pág. 52).

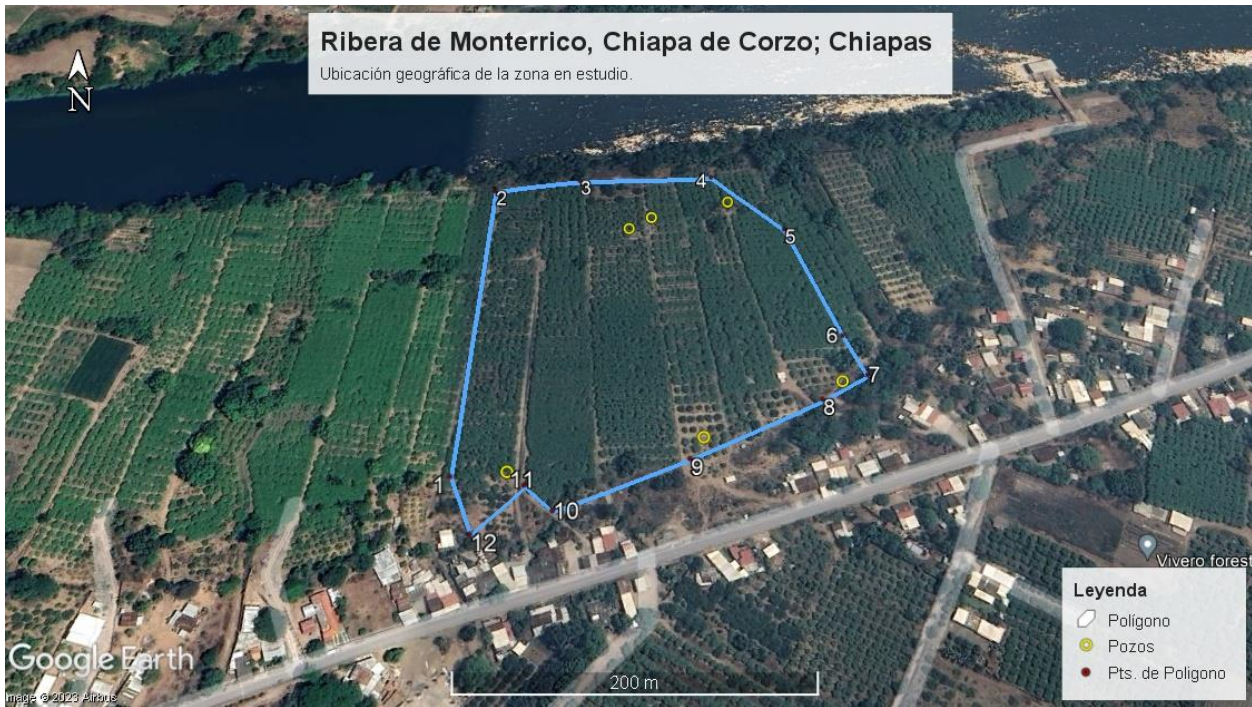
Figura 4.- Ubicación de los pozos en estudio. (Fuente: Elaboración propia con el software de Google Earth).

Con el levantamiento topográfico se realizó el siguiente mapa de ubicación utilizando los sistemas de información geográfica (SIG) para corroborar que el levantamiento previamente se encuentra en las coordenadas referenciadas, también sirve para representar la topología del terreno y tener una perspectiva más amplia de la zona y los elementos que lo rodean.

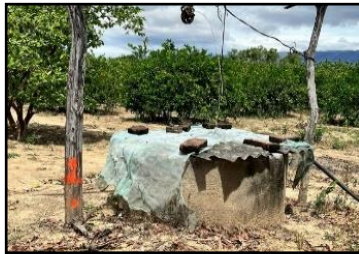
POZO I

Coordenadas UTM
 N= 1843860.000 m
 E= 500332.202 m
 Z= 402.837 m

NE= 396.737 m
 P= 395.497 m

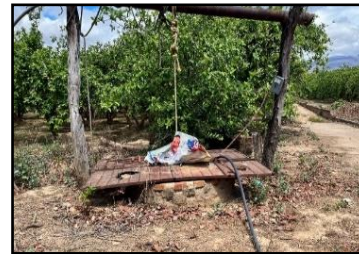
POZO II

NE= 396.507 m
 P= 395.057 m

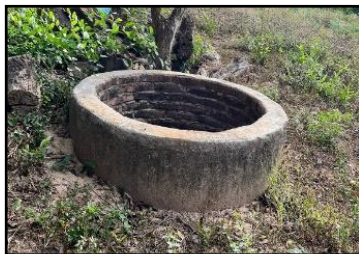
POZO III

NE= 396.316 m
 P= 396.116 m

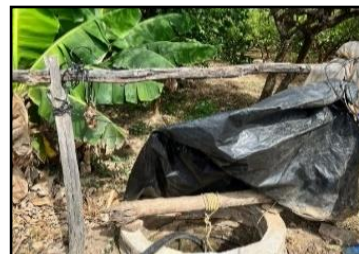
POZO IV

NE= 396.201 m
 P= 394.091 m

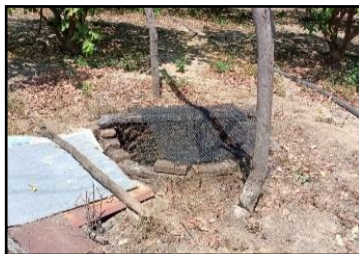
POZO V

NE= 395.105 m
 P= 393.595 m

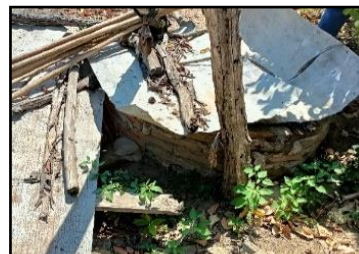
POZO VI

Coordenadas UTM
 N= 1844051.081 m
 E= 500407.025 m
 Z= 401.226 m

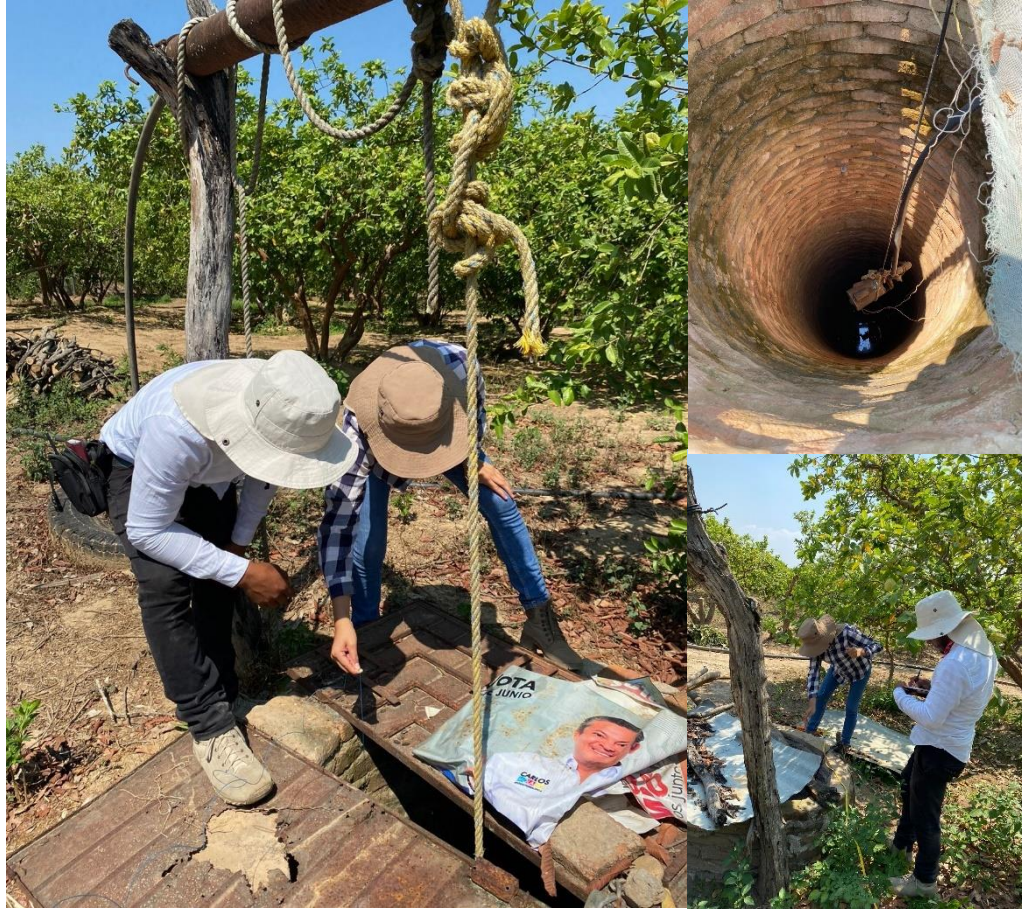
Fotografía 5.- Medición del nivel estático de los pozos y su profundidad, a partir de un método casero.

El nivel estático de cada pozo se obtuvo introduciendo el plomo dentro del pozo hasta que este tocara el agua, una vez teniendo la distancia en la cual descendió el hilo se procedió a medirlo con la cinta. Y para la profundidad se dejó caer la plomada hasta que este tocara el fondo del pozo, y posteriormente se midió la distancia con la cinta.

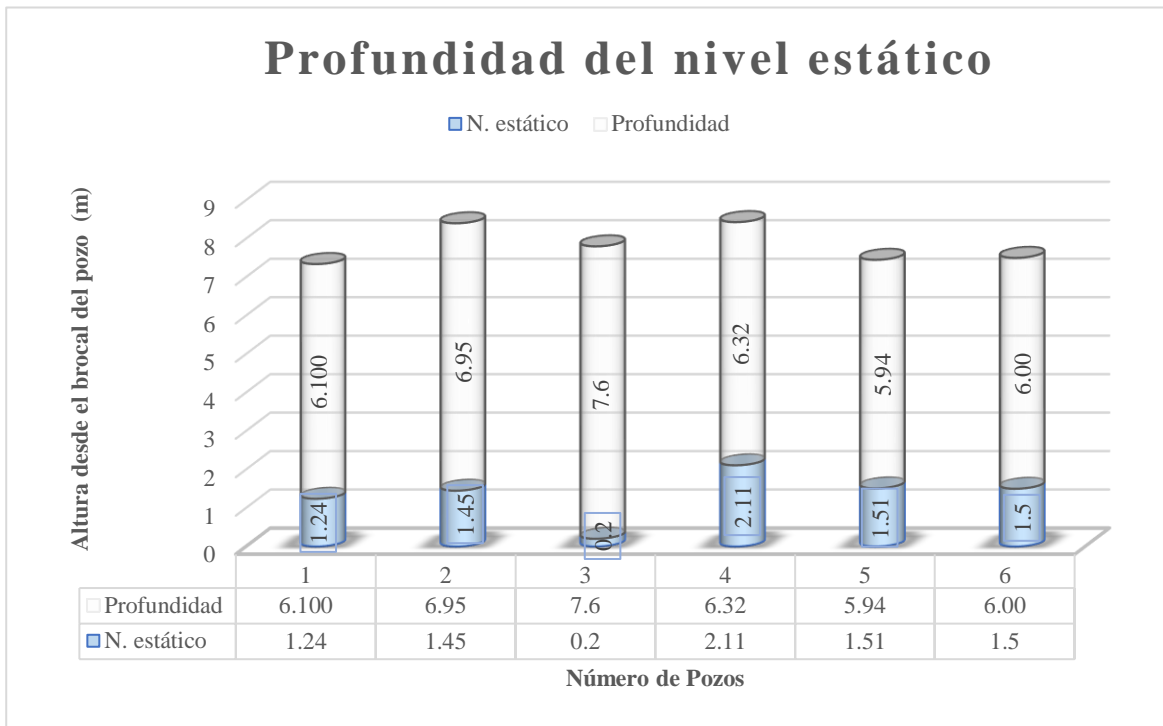
Gráfica 2.- La adición del nivel estático y la profundidad corresponde a la profundidad total del pozo. (Fuente: Elaboración propia).

La diferencia de agua captada por cada pozo es diferente, esto se debe a que cada pozo tiene un potencial hidráulico diferente en excepción de los pozos 5 y 6, al tener el mismo nivel de agua podemos deducir que poseen el mismo potencial hidráulico.

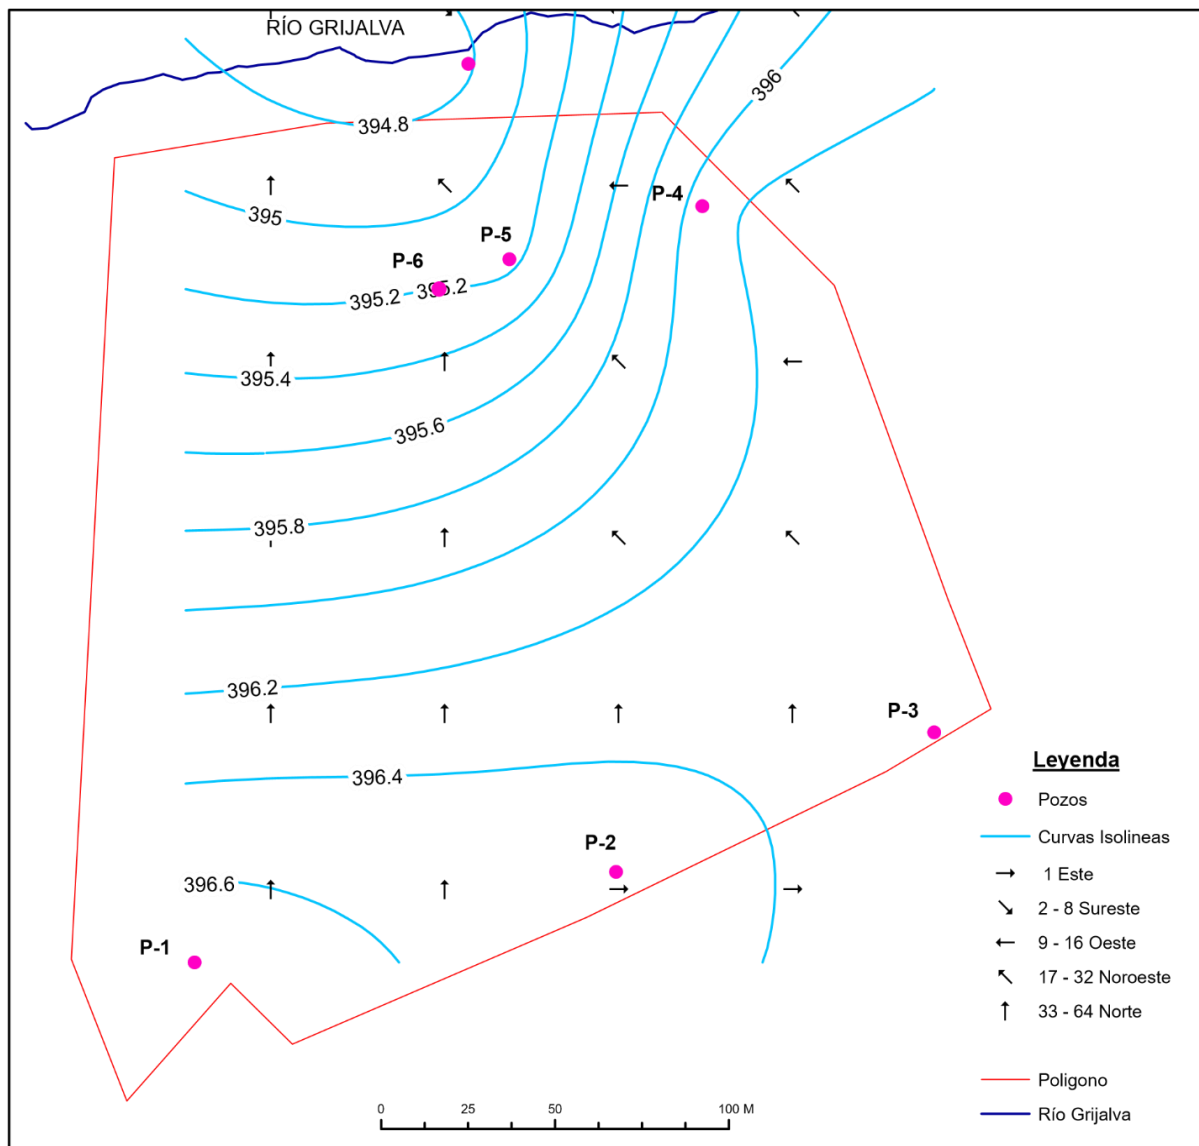
Con los datos de los niveles estáticos de los pozos y el nivel del agua del río Grijalva se obtuvo el siguiente mapa de isopiezas² del área en estudio. Las curvas que se muestran en el mapa representan las líneas de isopiezas (líneas equipotenciales) y sobre ellas se traza las líneas de flujo (flechas), estos deben ir perpendiculares a las isopiezas.

² Este mapa representa la superficie freática de un acuífero, igual que un mapa topográfico, solo que, en lugar de representar la superficie del terreno, representa el límite de la zona saturado.

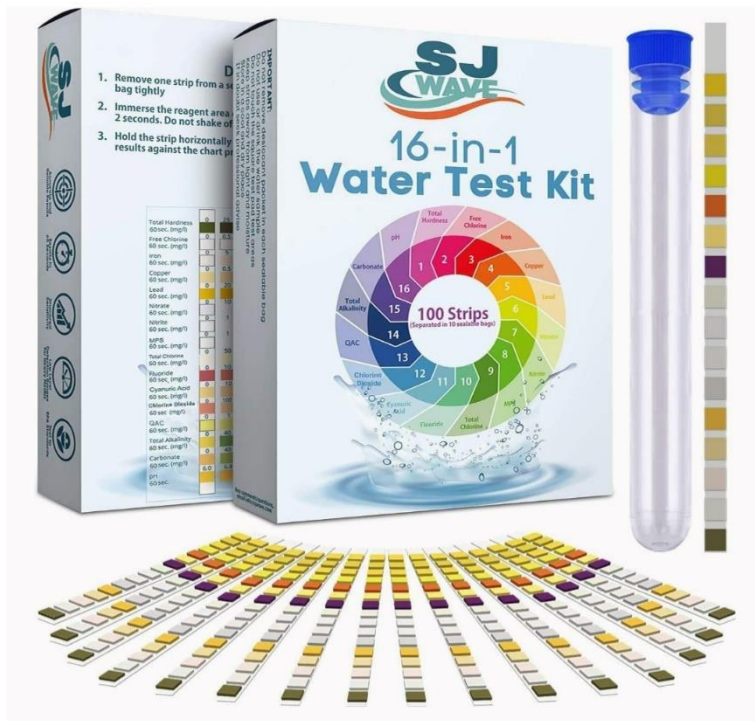
- ✓ Carta de colores a prueba de agua.
- ✓ Resultados precisos y confiables.
- ✓ Sensibilidad mejorada.
- ✓ Prueba según los estándares de la EPA.

Figura 12.- Kit de prueba de agua potable Marca SJ WAVE. (Disponible en Amazon: <https://a.co/d/abUfBkU>)

Kit de prueba de agua de alta sensibilidad para detectar ph, dureza, cloro, plomo, cobre, nitrato, nitrito, entre otros.

Según la Marca SJ WAVE se puede utilizar para diferentes fuentes de agua, ya que está diseñado para una detención visual rápida y fácil de llevar un monitoreo del estado del agua.

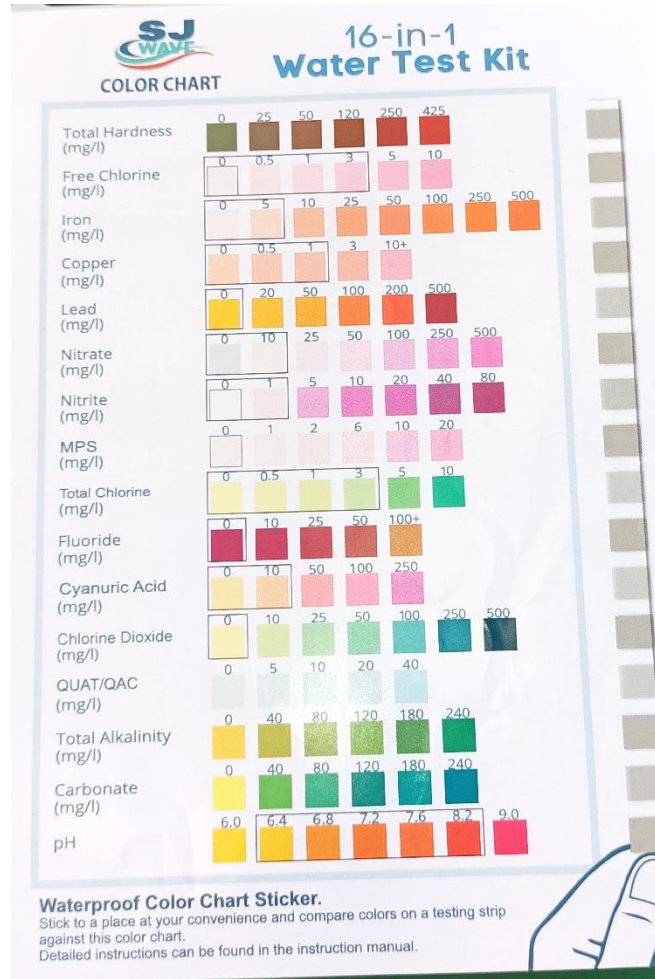
Figura 13.- Carta de colores. (Disponible en el Kit de tiras reactivas de la marca SJ WAVE).

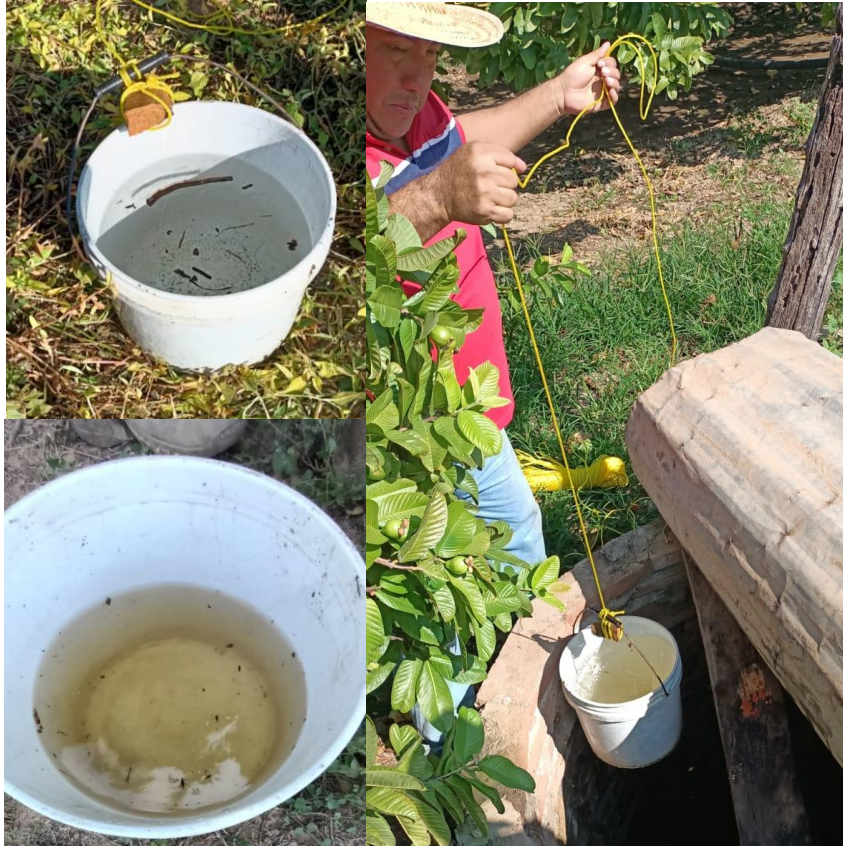
Fotografía 6.- Recolección del agua subterránea (Fuente: propia)

Se llevo a cabo la recolección de muestras de los 6 pozos distribuidos en las parcelas de la zona de estudio. Las muestras se recolectaron en tubos de ensayos que vienen integrados en el kit de prueba de agua para posteriormente introducir las tiras reactivas y obtener los parámetros químicos como pH, alcalinidad, dureza; y constituyentes químicos nitrato, nitrito, fluoruros, hierro.

Para ello se sumergieron las tiras reactivas en las muestras de agua por 2 segundos para posteriormente entre 30 – 50 segundos después de la inmersión obtener el resultado final de cada parámetro del agua y comparar los datos en función de los estándares de calidad del agua.

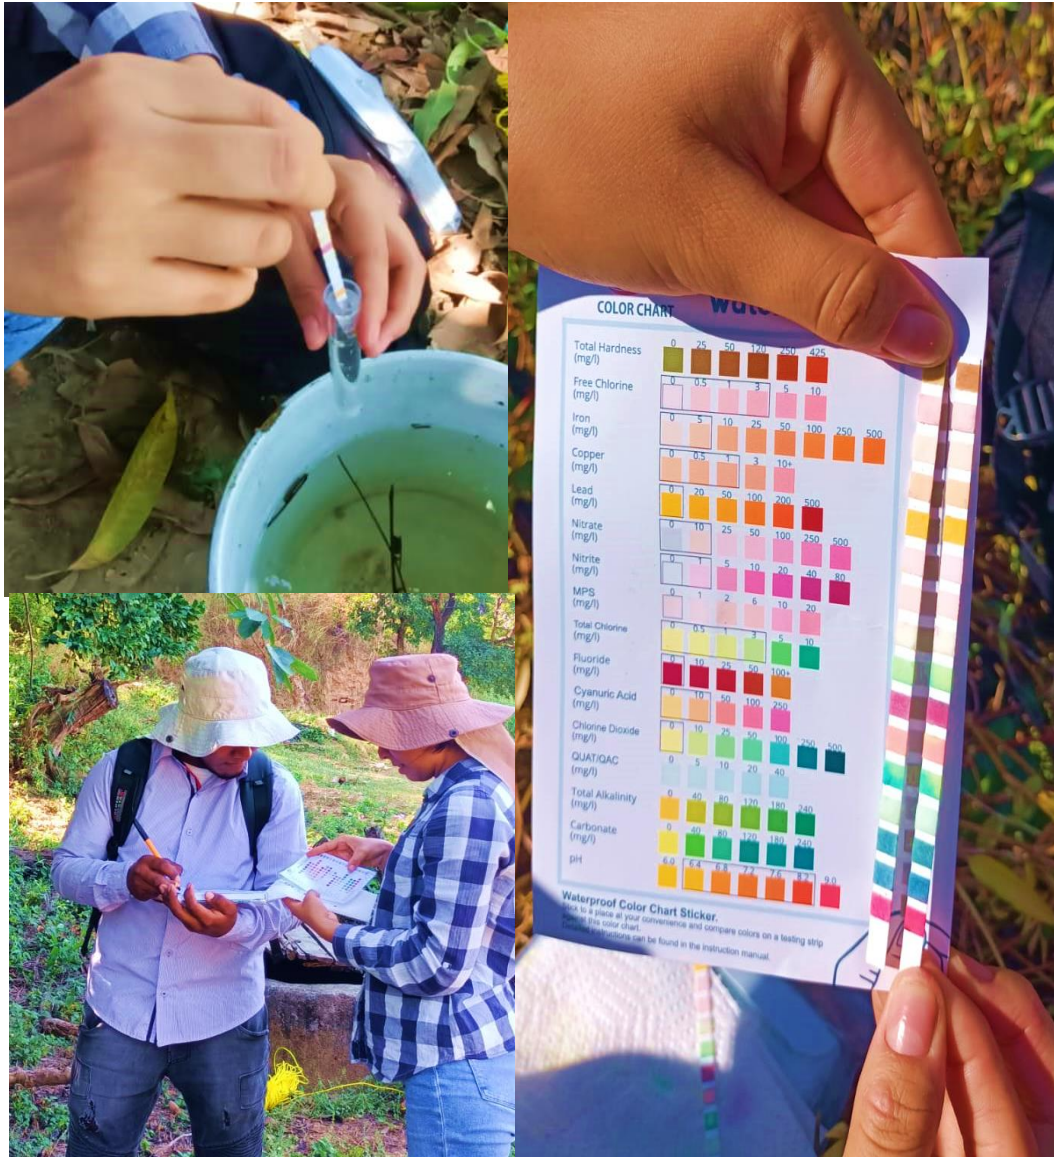
Fotografía 7.-Medición e interpretación de los parámetros del agua con las tiras reactivas (Fuente: propia).

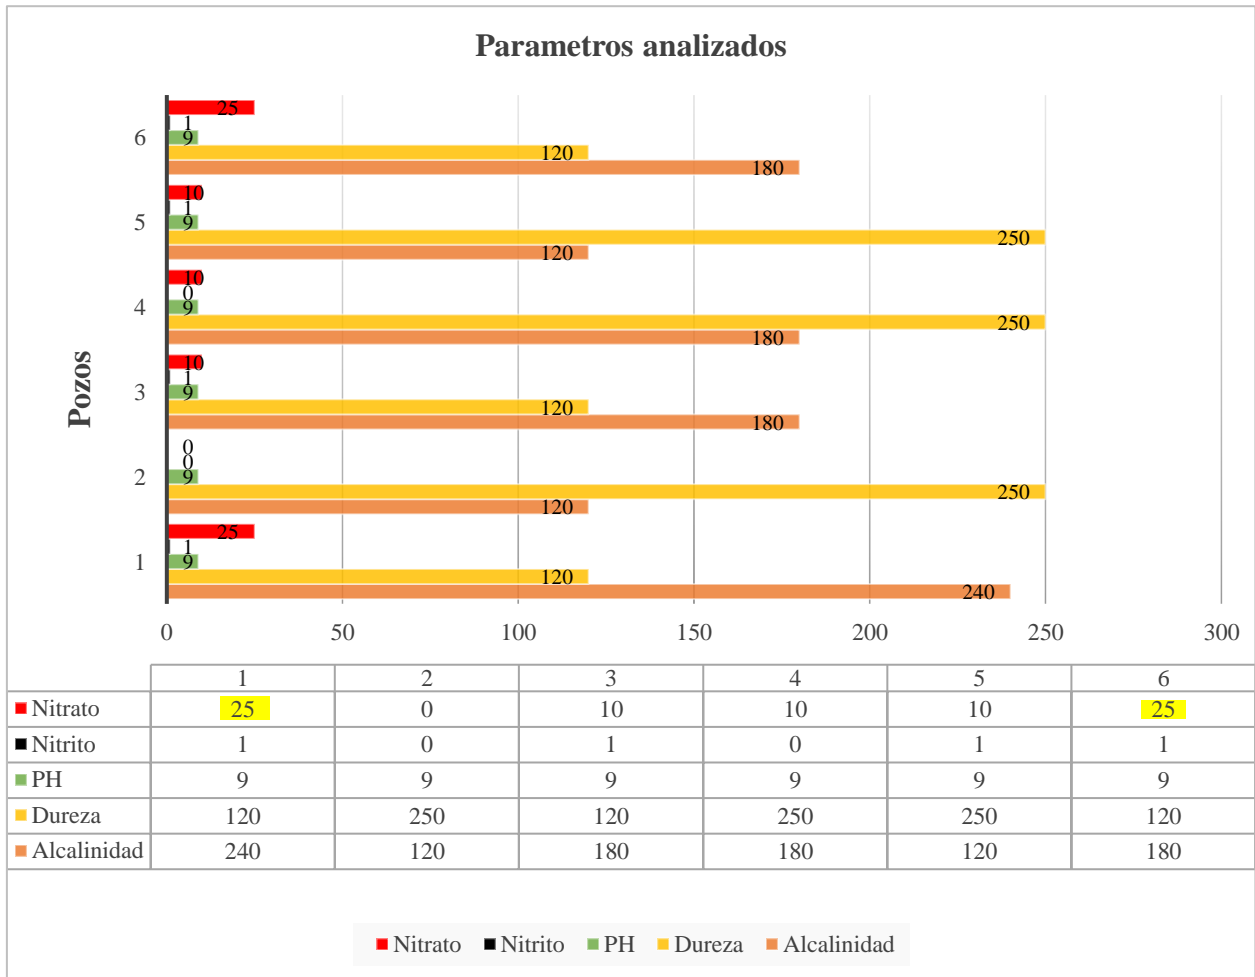
Gráfica 3.- Resultados obtenidos en el análisis de los parámetros para la calidad de la fuente subterránea (Fuente: propia).

Mediante el muestreo por el método de tiras reactivas se confirmó la presencia de Nitrato en los pozos 1 y 6, encontrando un total de concentración de 50 mg/l que superan los niveles máximos permitidos por las normativas del Diario Oficial de la Federación 2019. En relación con el resultado obtenido según el Instituto Geográfico Nacional (s.f.) plantea que la calidad de las aguas subterráneas puede verse alterada por fenómenos de contaminación de origen humano, uno de los más habituales es producido en zonas de productividad agrícola donde tiene lugar la infiltración de nitratos.
