TESIS PROFESIONAL

ANÁLISIS DE RIESGOS POR LA IMPLEMENTACIÓN DE

VEGETACIÓN CERCANA A LAS INFRAESTRUCTURAS

EN CIUDAD UNIVERSITARIA (UNICACH)

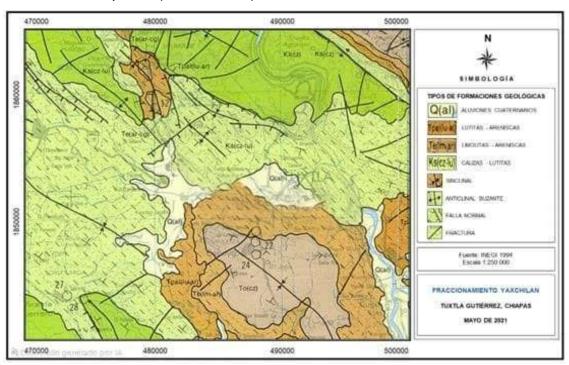
Figura 2. Geología del predio del proyecto y su área de influencia FUENTE: Elaborado con datos del INEGI (1999).

En lo concerniente a la geología, en el área de la zona y la zona donde se localiza ciudad universitaria, existen fundamentalmente materiales calizos, como se ilustra en la Figura 2., a los que se asocian lutitas, mismos que se originaron en el periodo del Cretácico Superior de la era Mesozoica, cuya nomenclatura geológica se identifica por las siglas Ks (cz - lu). Esta Unidad Geológica está integrada mediante secuencias alternantes de dichos componentes, así como intercalaciones ocasionales de areniscas, las cuales fueron depositadas en situaciones transgresivas y ambiente marino de aguas someras de plataforma (INEGI, 1999). Los materiales calizos son aloquímicos, presentan infoclastos del tamaño de la arena y calcita. Contienen macrofósiles, así como fragmentos de gasterópodos y pelecípodos, mientras que los microfósiles son generalmente foraminíferos. En el caso de las lutitas, estas tienen textura pelítica calcárea que pueden ser de color café, verde y rojizo. Dicha Unidad en su conjunto se encuentra fracturada, plegada, fallada y está correlacionada con la formación Ocozocoautla proveniente de la edad Cretácico Superior (INEGI, 1999).

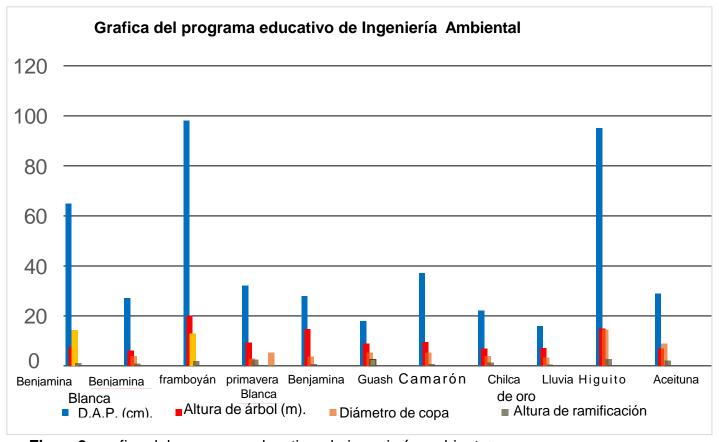
Figura2: grafica del programa educativo de ingeniería ambiental

Tabla 2: de árboles que afectan los baños de hombres y mujeres

Árbol	Especie	Distancia a la infraestructura	
Árbol 1	Benjamina	7.30 metros	
Árbol 2	Framboyán	6.80 metros
