**UNIVERSIDAD DE CIENCIAS Y ARTES DE CHIAPAS**  
**FACULTAD DE INGENIERIA**  
**PROGRAMA EDUCATIVO DE INGENIERIA AMBIENTAL**

## **INFORME TÉCNICO**

**EVALUACIÓN DE LA CALIDAD DEL AGUA DE POZOS DE LA  
LOCALIDAD DE “NUEVA ESPERANZA” EN EL MUNICIPIO DE  
VILLAFLORES, CHIAPAS**

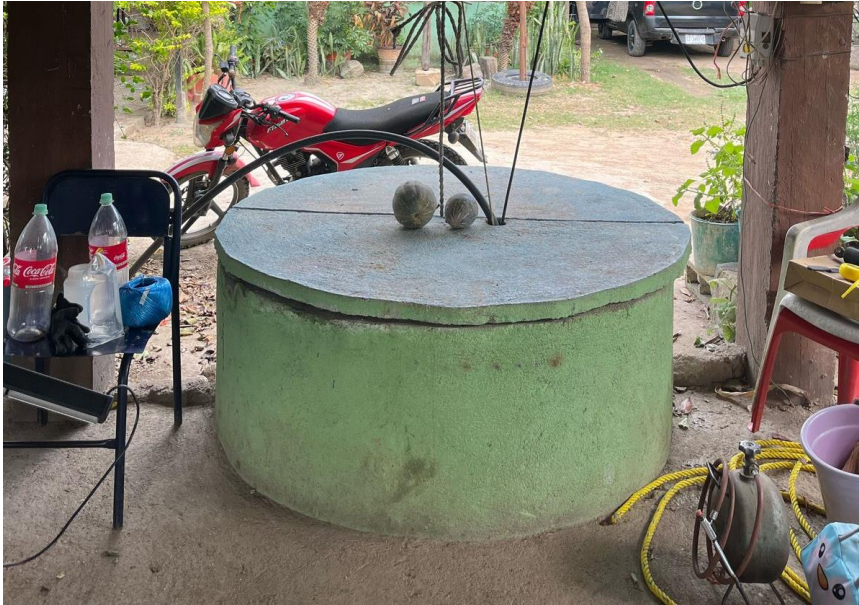
- Tiene una profundidad de 16 metros (es el menos profundo de los 3)
- Se encuentra tapado por lo que no se aprecia presencia de materia orgánica y no se puede apreciar un espejo de agua.
- Se le da un mantenimiento anual.

**Fig.5.** Pozo 1 Rancho la Historia

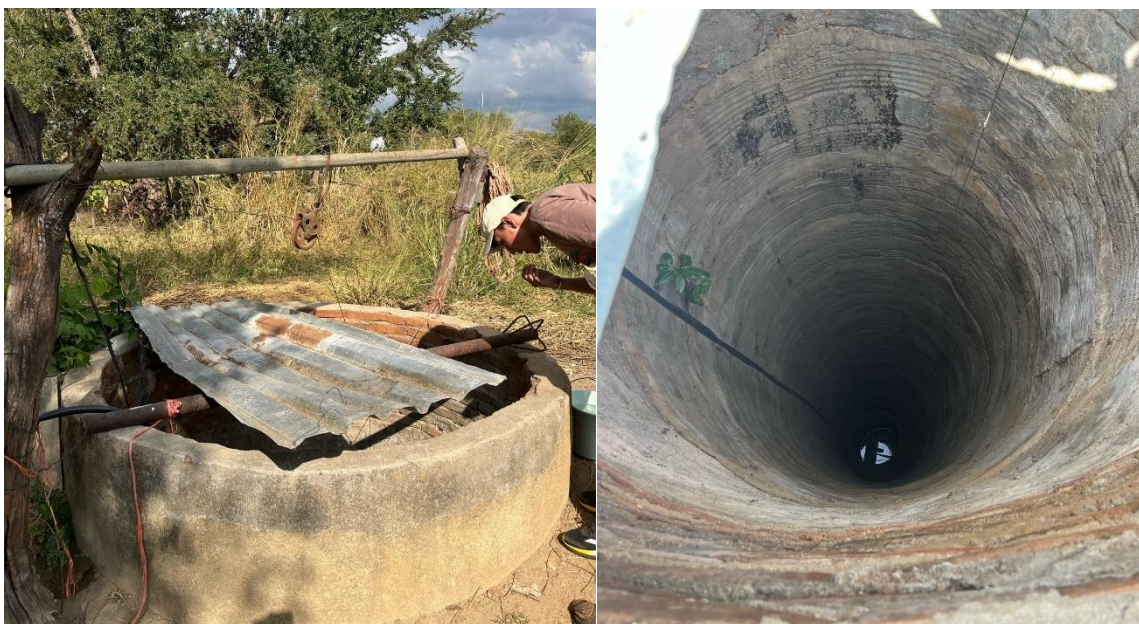
- Tiene una profundidad de 30 metros
- Se encuentra abierto y se puede ver restos de materia orgánica y un espejo de agua.
- Se le da un mantenimiento anual
- El agua de este pozo se utiliza para riego agrícola, uso pecuario, labores domésticas y para consumo humano.

**Fig. 6.** Pozo 2 Rancho Argentina

El pozo 2 mantuvo una contaminación constante tanto de coliformes fecales como de coliformes totales, obteniendo valores de 200 y 400 UFC/100mL en época de lluvia y estiaje, respectivamente, claramente sobrepasando el límite máximo permisible establecido en la norma (que es de 0 o no detectable). Esto puede deberse a distintos factores, como la infiltración de aguas superficiales, que pueden transportar bacterias coliformes, el mal funcionamiento de sistemas sépticos, deficiencias en la construcción, al igual pudo influir en que el pozo no se encontrara tapado, por otro lado este pozo es el más próximo a una planta de alimentos, un mal manejo de sus aguas residuales, podría estar ocasionando una contaminación microbiológica persistente en este pozo, al igual que la ganadería y excretas de animales que se encuentran alrededor podrían contribuir a la contaminación fecal de este pozo.

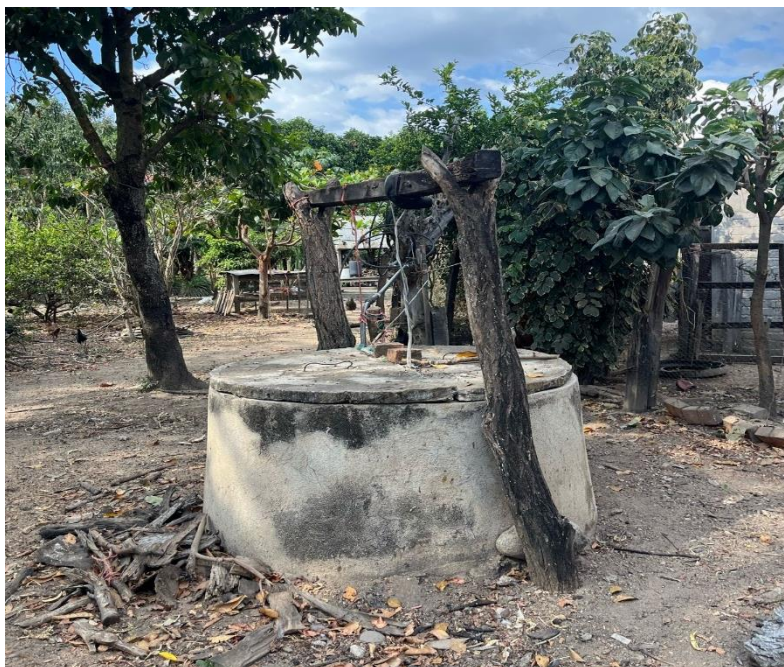
- Tiene una profundidad de 25 metros
- Se encuentra tapado, por lo tanto, no se puede ver presencia de materia orgánica dentro, ni un espejo de agua.
- El agua de este pozo se utiliza para el riego de cultivos, uso pecuario y para labores domésticas.

**Fig. 7.** Pozo 3 Rancho Virginio Culebro

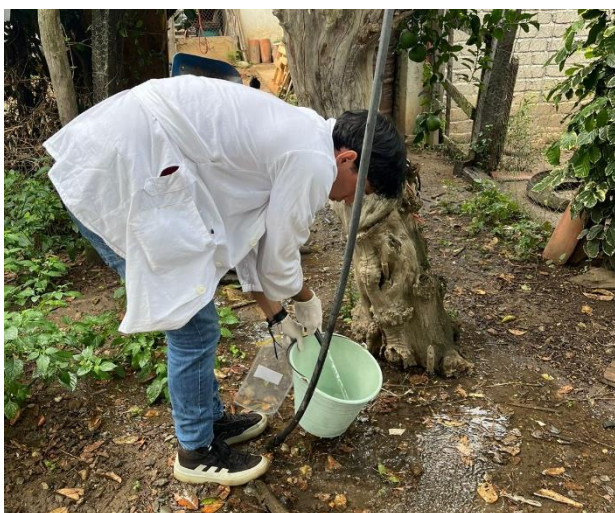
**Figura 8.** Estabilización de muestra

El agua se tiene que dejar correr por aproximadamente 3 minutos, con la finalidad de que el agua contenida en las tuberías haya sido renovada y que la temperatura del agua se estabilice para la toma de muestra.

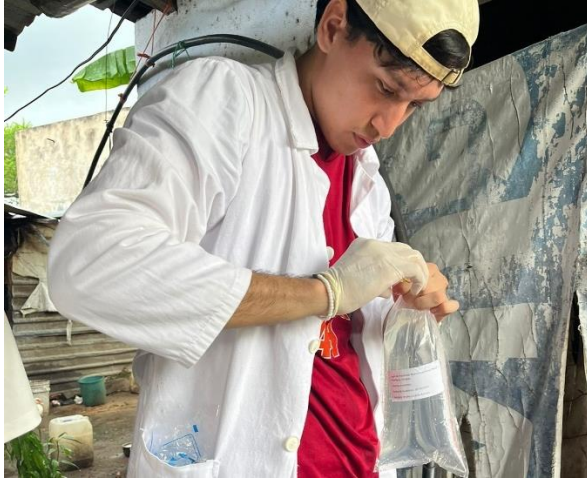
**Figura 9.** Toma de muestra para análisis microbiológico

Para la toma de muestra de los parámetros microbiológicos se utilizó una bolsa estéril de 250 ml, y se obtiene directamente de la toma de agua y se hace al inicio según lo dicta la norma.

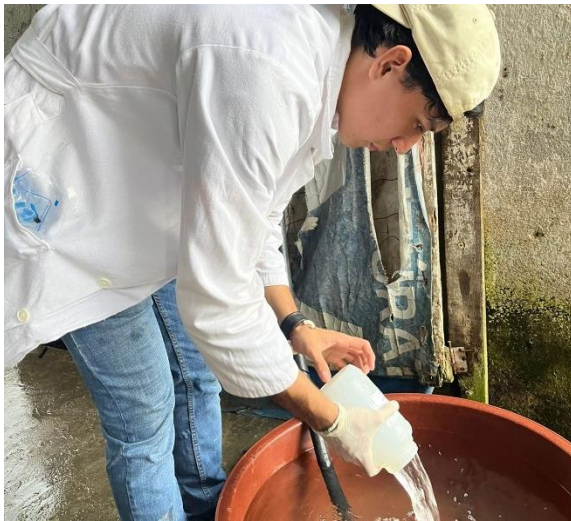
**Figura 10.** Triple lavado para los parámetros físicos y químicos.

Para la toma de muestra de los parámetros físicos y químicos se utilizó un bote de 1 litro, para proceder a tomar la muestra primero, se hace un triple lavado del recipiente para asegurar que la muestra sea representativa, según la norma.

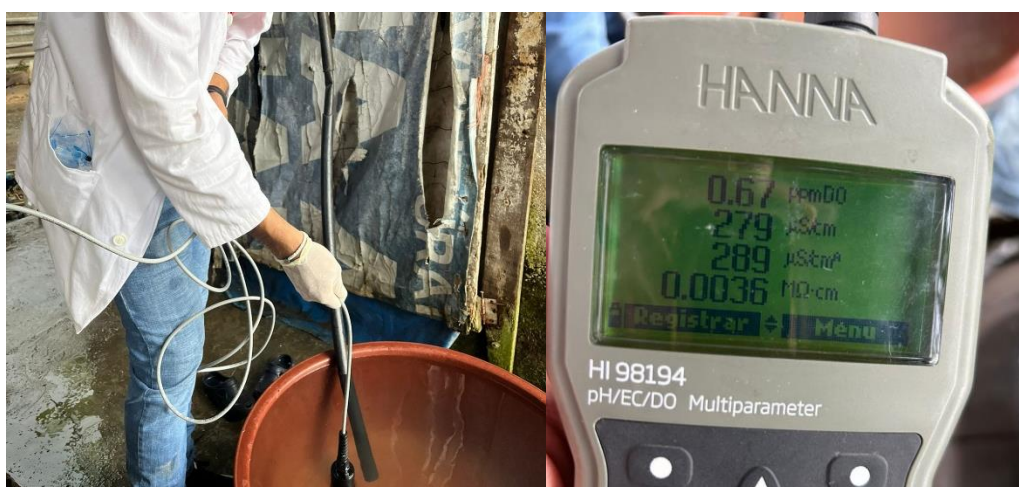
Algunos parámetros físicos como lo son la temperatura, el pH y la conductividad eléctrica fueron medidos en campo, utilizando un medidor multiparamétrico de la marca HANNA Instruments, que fue proporcionado por el laboratorio del Programa Educativo de Ingeniería Ambiental.

**Figura 11.** Medición *In situ* de parámetros físicos

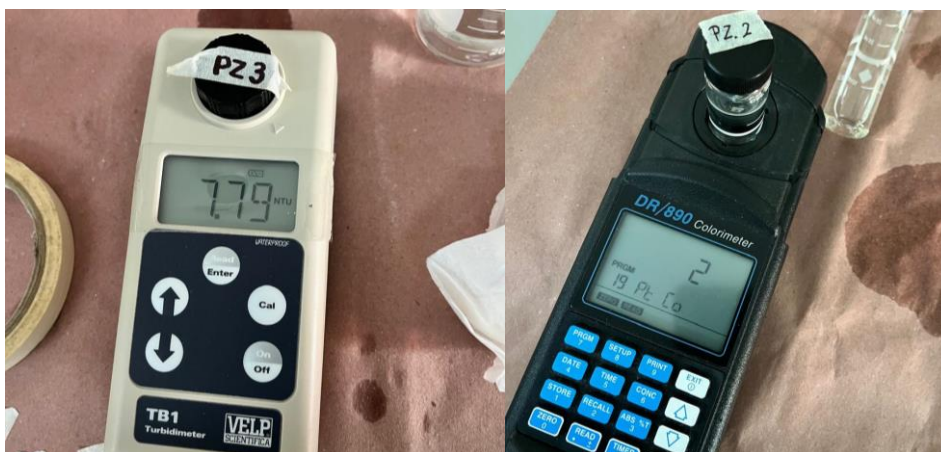
El análisis de la turbiedad y color verdadero, se llevaron a cabo en laboratorio utilizando las normas NMX-AA-038-SCFI-2001 y NMX-AA-034-SCFI-2015, respectivamente.

**Figura 12.** Medición de turbiedad y color verdadero

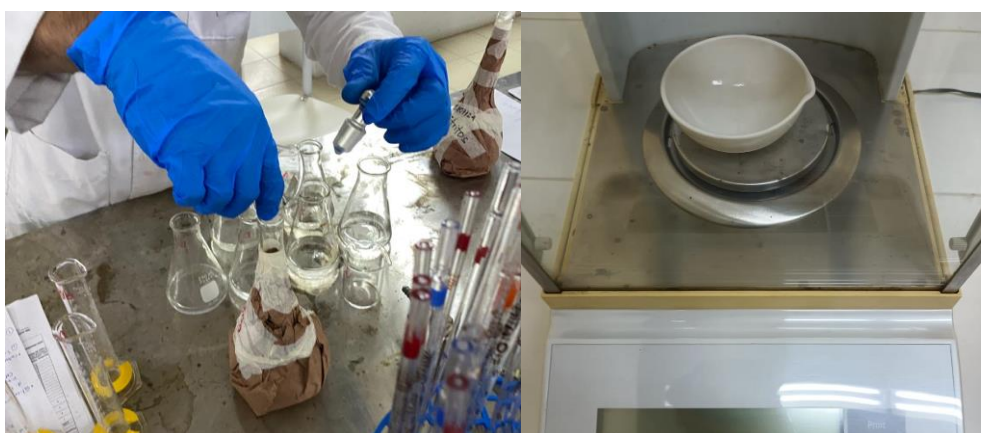
Para la determinación de los parámetros químicos, las muestras fueron puestas a reposar a temperatura ambiente, para posteriormente analizar los parámetros; nitratos y nitritos. Los análisis se llevaron a cabo en un plazo no mayor a 24 horas para mantener su estabilidad, se utilizaron las NMX-AA-079-2001 y NMX-AA-099-2021, respectivamente.

**Figura 13.** Medición de nitratos, nitritos y SDT.

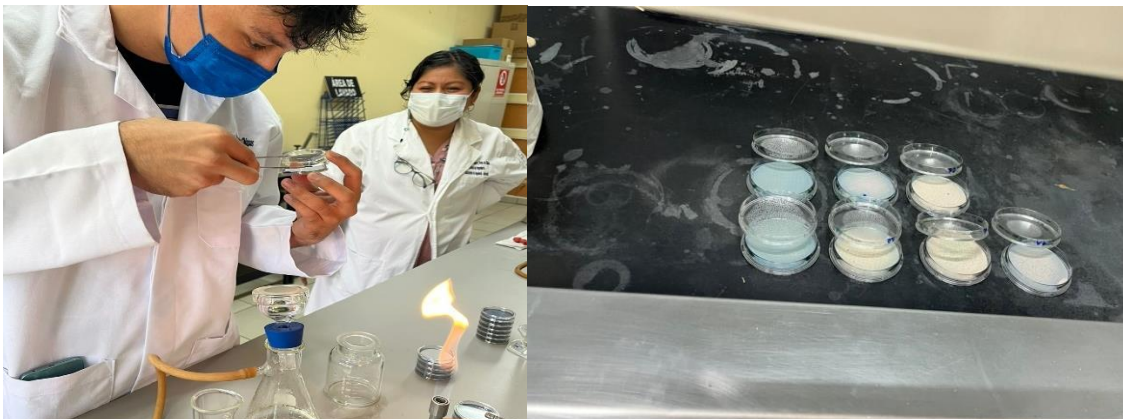
Los parámetros microbiológicos que se determinaron son coliformes fecales y coliformes totales, las muestras permanecieron a una temperatura de 4°C previo a su análisis en laboratorio. La norma técnica que se aplicó es la NMX-AA-042-SCFI-2015.

**Figura 14.** Medición de coliformes fecales y totales.
