Capítulo 9. Actualidad en Chiapas respecto al riesgo por sismos

Raúl González Herrera

(UNICACH)

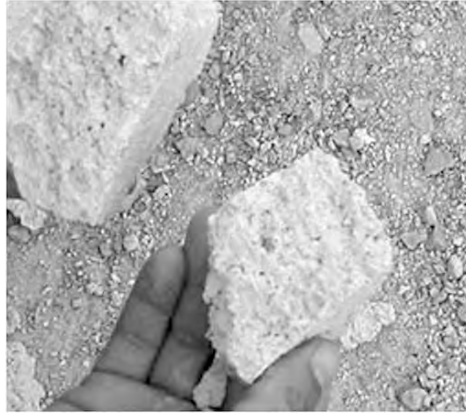
En la figura 1 se observan elementos orgánicos contaminantes de la pieza, los cuales están dispersos en la estructura interna del mismo bloque. Este tipo de patologías en las piezas suele ser recurrente en la región altos y determina la resistencia final, el tiempo de vida de la construcción, e incluso la propensión de la pieza a ser atacada por hongos y bacterias. En este aspecto la supervisión es vital para mejorar la calidad rechazando materiales que no cumplen con las especificaciones.

Figura 1. Fragmento de bloque de concreto contaminado con materia orgánica, la pieza corresponde a un fabricante de San Cristóbal de Las Casas, Chiapas.

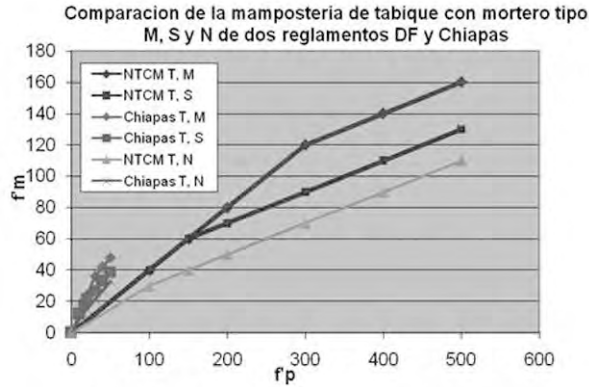
En la gráfica que corresponde a la figura 2 (a y b) se muestra la pobreza de los muros construidos en la mayoría de las regiones de Chiapas con piezas débiles, lo que permite prever que las construcciones presentarán un comportamiento más frágil del deseable (propenso a fallas súbitas) y que el proyecto arquitectónico demandará mayores longitudes de muros y/o espesores de éstos en ambas direcciones de análisis (longitudinal y transversal), lo cual generalmente no se hace, como puede verse en las plantas arquitectónicas que se muestran en la figura 11, y que representan plantas tipo de proyectos arquitectónicos que se construyeron en la ciudad de Tuxtla Gutiérrez, Chiapas en los últimos tres años.

a. Comparación de la mampostería de tabique de barro recocido con mortero tipo M, S y N de dos reglamentos de construcción, Chiapas y D.F.

b. Comparación de la mampostería de bloque de concreto con mortero tipo M, S y N de dos reglamentos de construcción, Chiapas y D.F.

Figura 2. Se muestra respectivamente la comparación de las resistencias de mampostería de piezas de tabique (a) y bloques (b) de acuerdo con RCDF y RCCH

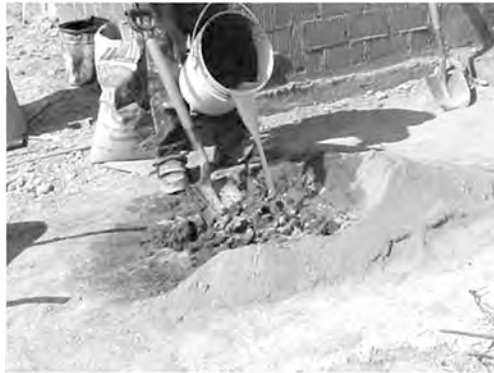
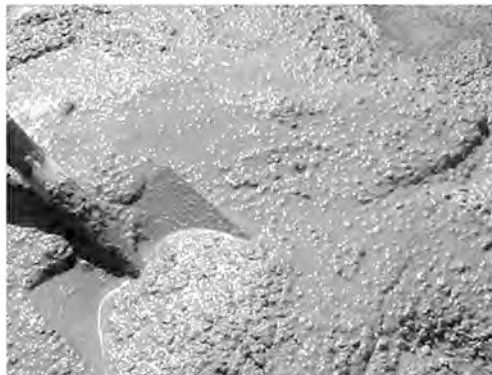
En la figura 4 se muestran procesos patológicos que son muy comunes en la elaboración de los morteros y concretos en obra, error que tiende a repetirse en la mayor parte de las construcciones. Observamos morteros elaborados con una cantidad excesiva de agua, lo que disminuye la resistencia del producto e incrementa el agrietamiento y la contracción de la muestra, ya que al usar relaciones agua cemento muy altas, el agua se evaporará dejando vacíos que representan el camino por donde los esfuerzos dañarán al material. Estas patologías son bastante controlables y dependen, en gran medida, del nivel de supervisión que se presenta en la obra y la conciencia del supervisor de cuidar este proceso.

Figura 4a y b. Elaboración de mortero cemento arena con exceso de agua, lo que le provocará fisuraciones y pérdida de resistencia.

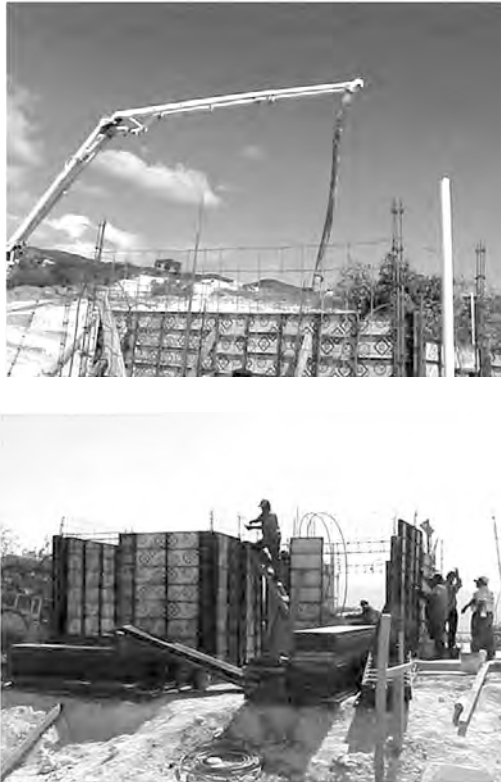
Cada vez es más frecuente que empresas nacionales desarrollen piezas de mampostería tecnificadas, las cuales son, por el momento, “costosas” para los usuarios de los procesos de autoconstrucción, sin embargo tienen la ventaja de garantizar resistencias y durabilidad, por lo que una alternativa que debería retomar el gobierno estatal, a través de obras públicas y vivienda, es la capacitación de los fabricantes regionales a fin de mejorar la calidad del producto y poder otorgar garantías de éstos. Los sistemas monolíticos de concreto son usados en el estado desde el año 2002 y en la actualidad un porcentaje importante de las construcciones de vivienda son de concreto (véase la figura 5).

Figura 5a y b. Elaboración de viviendas de dos niveles de concreto celular en un fraccionamiento del norte oriente de Tuxtla Gutiérrez.
