# EL SISMO DE VILLAFLORES, CHIAPAS: SU REALIDAD Y CONSECUENCIAS

## Capítulo 1. Los otros sismos del año 1995

Enseñanzas principales del macrosismo de Manzanillo del 9 de octubre de 1995

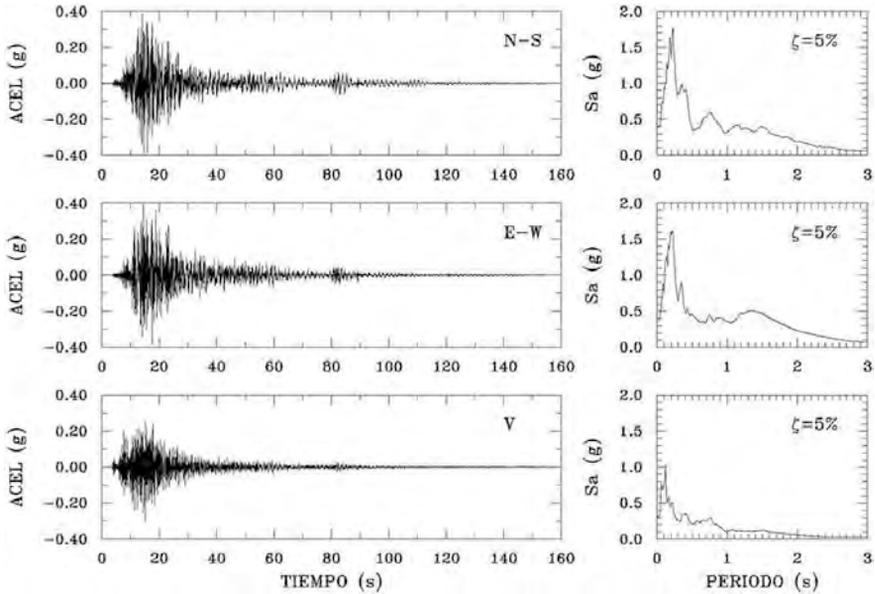
El movimiento en la zona epicentral fue registrado sólo en la termoelectrica de Manzanillo por un aparato desplantado en arenas, por lo que se apreció amplificación dinámica debida a los efectos de sitio. Los registros de aceleración en las tres direcciones ortogonales principales se presentan en la figura 1. La aceleración máxima del terreno es de 0.40g y aunque es elevada, resulta inferior a otras registradas internacionalmente cercanas al epicentro, pero en cambio su duración de 150 segundos si supera por mucho las que se han registrado en estaciones cercanas a la fuente sísmica en otros sismos intensos. Por ello, son los registros de mayor duración e intensidad de áreas cercanas al epicentro, obtenidos sobre un estrato de arena. De hecho, son los registros

Figura 1. Registros de aceleración obtenidos en la termoeléctrica de Manzanillo.

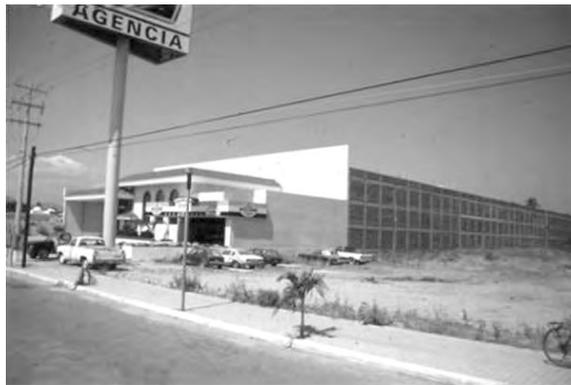
Figura 8a. Comportamiento excelente de la bodega de la Cervecería Modelo, estructurada con base en mampostería confinada conforme a las NTCM.

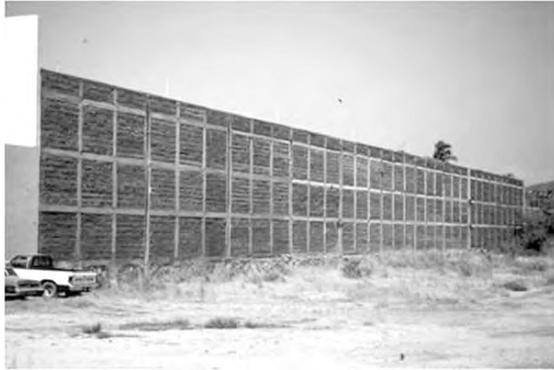
Figura 8b. Comportamiento excelente de la bodega de la Cervecería Modelo, estructurada con base en mampostería confinada conforme a las NTCM.

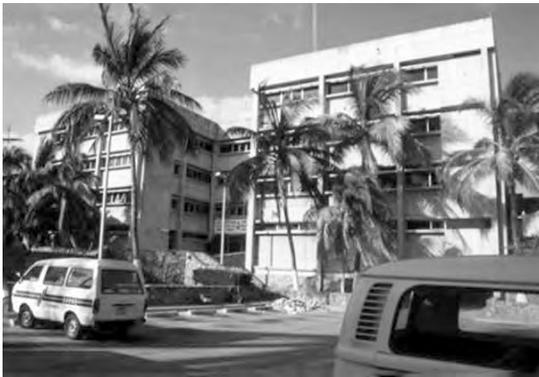
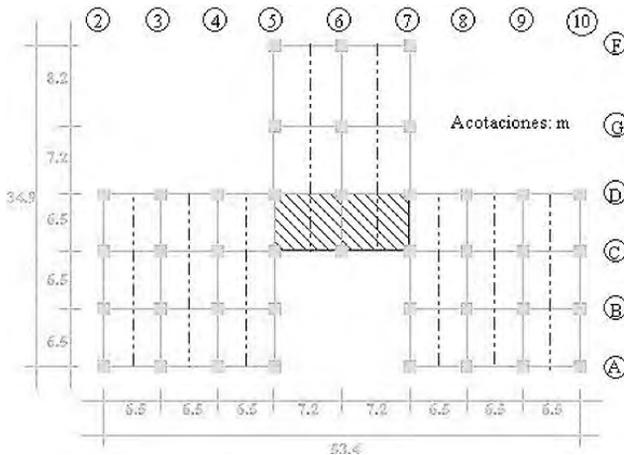
Figura 19. Fachada y planta del edificio principal del HGZ-10 del IMSS.

Como se comentó anteriormente, el proyecto estructural original del HGZ-10, es con base en marcos de concreto reforzado y comprende dos edificios: el edificio principal (figura 19) que consta de sótano y cuatro niveles, y otro edificio que cuenta con sótano, planta baja, azotea y un apéndice donde se ubicaban las máquinas del hospital, principalmente el equipo de aire acondicionado. Entre los dos edificios existe una junta

constructiva y en ambos casos el nivel de sótano se usaba como estacionamiento. El cubo de escaleras y elevadores forma parte del edificio principal, cercano a la junta constructiva existente con el otro edificio. El recubrimiento de concreto original es de 2 cm, que resulta muy escaso para una zona con un medio ambiente tan agresivo como es el puerto de Manzanillo. Se observó que en algunas zonas el concreto y el acero de refuerzo están afectados por el intemperismo de la zona (Tena *et al.*, 1997), así como que algunas zonas afectadas habían sido resanadas para contrarrestar los ataques del clima agresivo de Manzanillo.

Los daños en las columnas de los niveles de planta baja y primer piso del edificio principal también se deben al fenómeno de columna corta. En este caso, las columnas fueron restringidas en su movimiento por muros de mampostería que no fueron desligados. Algunas columnas exteriores de los ejes 2, 5, 7 y 10 de este edificio (figura 19) sufrieron agrietamientos severos por tensión diagonal. La columna de esquina C-7 (figuras 19 y 22) en planta baja sufrió una falla por flexocortante en su longitud libre, en la cual se presentó desprendimiento del concreto y donde los refuerzos transversal y longitudinal quedaron expuestos. Algunas barras de refuerzo longitudinal mostraron pandeo incipiente. Hubo también dos o tres columnas interiores en planta baja con grietas
