**UNIVERSIDAD DE CIENCIAS Y  
ARTES DE CHIAPAS**

**TESIS PROFESIONAL**

**“EVALUACIÓN DE LAS FALLAS EN EL  
PAVIMENTO DE LA CARRETERA  
VILLAHERMOSA – ESCOPETAZO, DEL  
TRAMO JITOTOL – SOYALÓ, CHIAPAS DEL  
KM 205+000 AL 206+580”.**

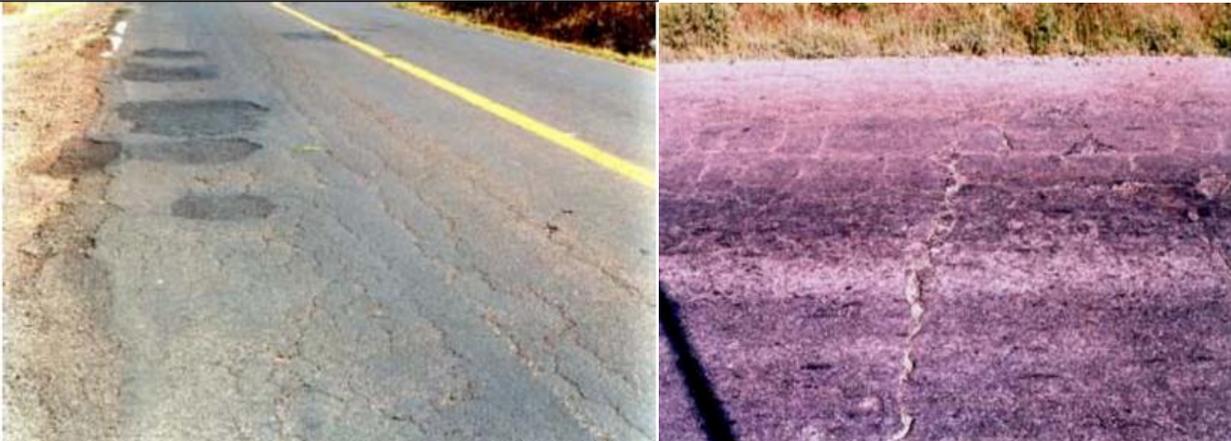
Deterioros de la superficie	Formas que se manifiestan	Descripción	Recomendaciones
Deterioros de la estructura	Fisuras longitudinales y transversales (FL, FT).	Corresponden a discontinuidades en la carpeta asfáltica, en la misma dirección del tránsito o transversales a él. Son indicio de la existencia de esfuerzos de tensión en alguna de las capas de la estructura.	Se rellenan las fisuras con concreto asfáltico, pero el agregado debe ser arena, si el borde del pavimento se ha asentado, se debe llevar a su nivel utilizando concreto asfáltico de graduación densa.
<b>Aspecto superficial</b>

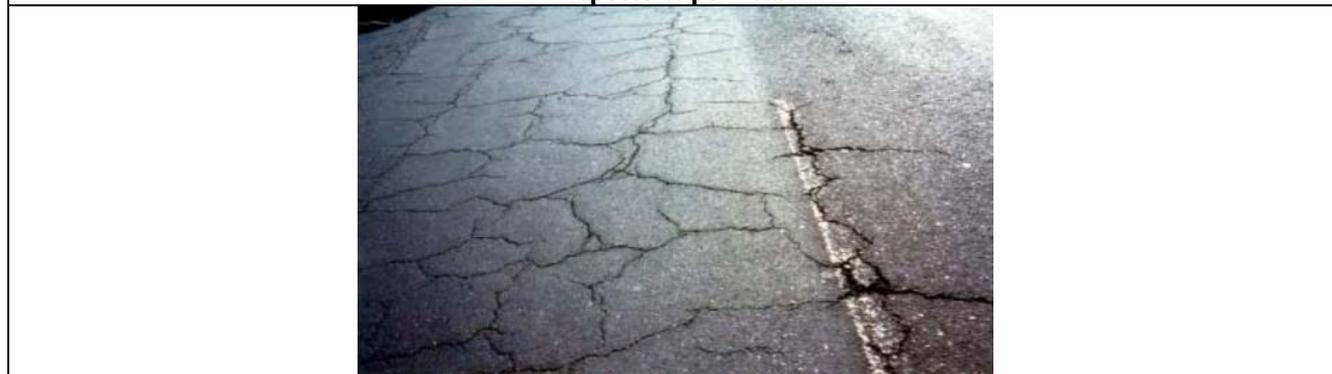
Deterioros de la superficie	Formas que se manifiestan	Descripción	Recomendaciones	
Deterioros de la estructura	Fisuras solas o en retícula (malla)	Es la rotura de la superficie de la losa hasta una profundidad del orden de 5 a 15 mm, por desprendimiento de pequeños trozos de hormigón. Por fisuras capilares se refiere a una malla o red de fisuras superficiales y finas.	Ligero:	Calafateo de cada fisura individual en mantenimiento rutinario.
			Medio:	Lechada superficial o microcarpeta, en toda el área afectada.
			Fuerte:	Recapeado (rencarpetado), con nueva carpeta de rodadura con espesor de > 5 cm.

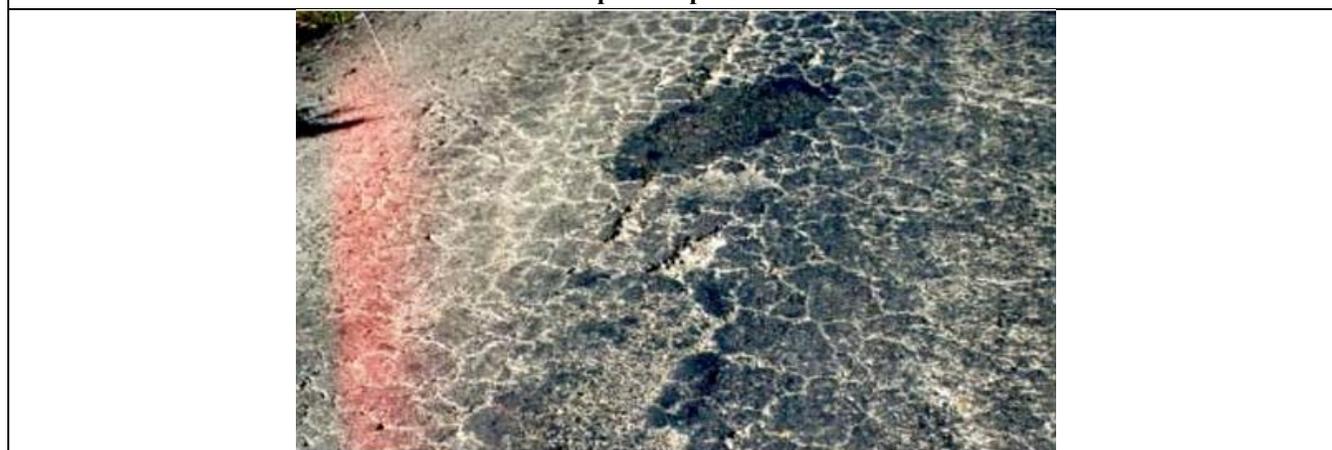
Deterioros de la superficie	Formas que se manifiestan	Descripción	Recomendaciones
Deterioros de la estructura	Fisura piel de cocodrilo (malla cerrada)	Roturas longitudinales y transversales, con separación menor que 15 cm, y con abertura creciente según avanza el deterioro. Generalmente presenta hundimiento del área afectada.	Lechada superficial en todo el tramo.  Recuperación de la capa de rodadura (carpeta) y parte de base para estabilización como refuerzo. Nueva capa de rodadura.

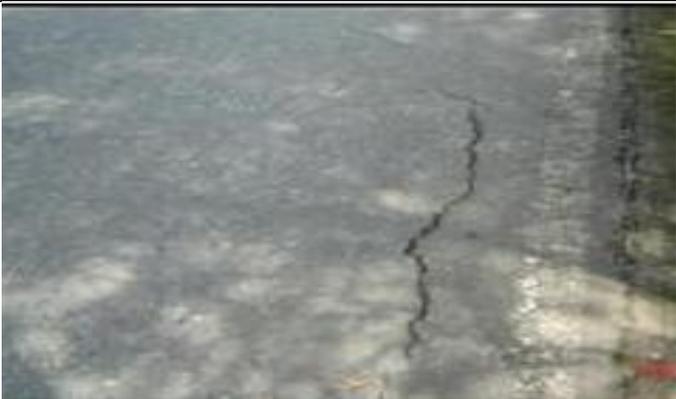
Deterioros de la superficie	Formas que se manifiestan	Descripción	Recomendaciones
Deterioros de la estructura	Fisura de borde.	Son grietas con tendencia longitudinal a semicircular ubicadas cerca del borde de la calzada, se presentan generalmente por la ausencia de berma o por la diferencia de nivel de la berma y la calzada.	Se rellenan las fisuras con concreto asfáltico, pero el agregado debe ser arena, si el borde del pavimento se ha asentado, se debe llevar a su nivel utilizando concreto asfáltico de graduación densa.
<b>Aspecto superficial</b>

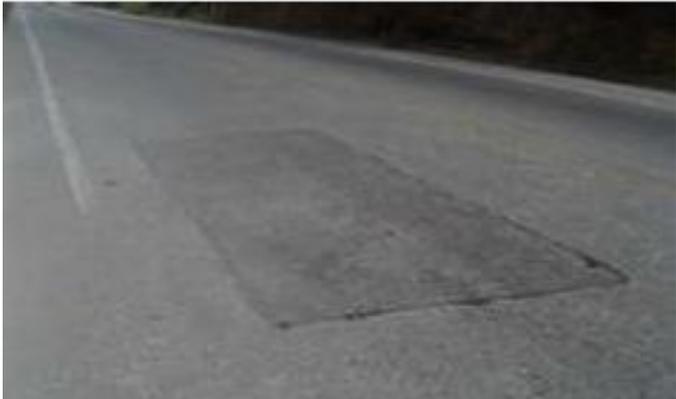
Deterioros de la superficie	Formas que se manifiestan	Descripción	Recomendaciones
Deterioro superficial	Parches deteriorados	Los parches corresponden a áreas donde el pavimento original fue removido y reemplazado por un material similar o diferente, ya sea para reparar la estructura (a nivel del pavimento asfáltico o hasta los granulares) o para permitir la instalación o reparación de alguna red de servicios (agua, gas, etc.)	Realizar el corte rectangular del área afectada, para realizar la excavación pertinente. Seguido a ello, se realiza el relleno con mezcla asfáltica en frío o caliente y lo que permite compactar de manera óptima.
<b>Aspecto superficial</b>

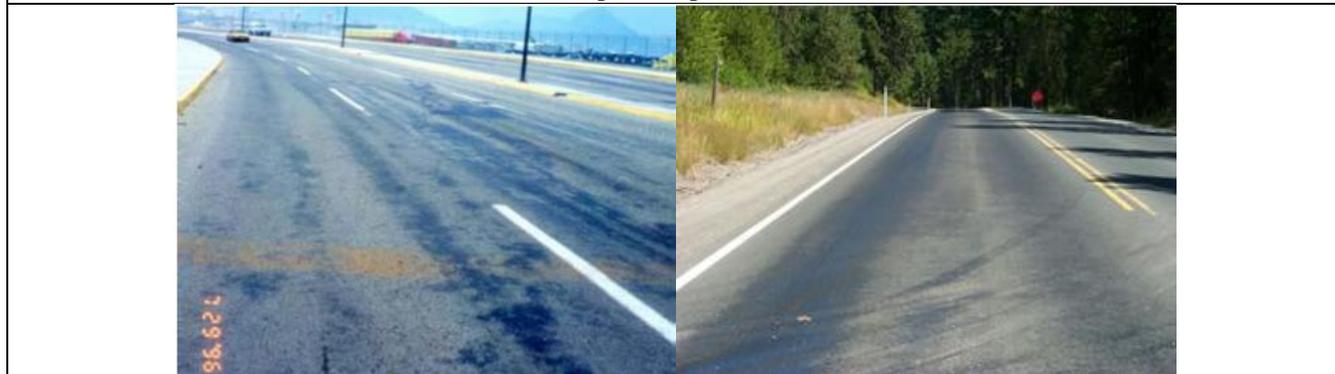
Deterioro de la superficie	Formas que se manifiestan	Descripción	Recomendaciones	
Deterioros superficial (Alisamientos)	Exudación de asfalto (llorado)	Afloramiento de material bituminoso de la mezcla a la superficie del pavimento, formando una película o film continuo de ligante o mastic (ligantes + finos). La superficie adquiere en consecuencia un aspecto brillante, tornándose reflectante, resbaladiza y pegajosa en tiempo caluroso.	Ligero:	Tratamiento aislado en mantenimiento rutinario.
			Medio:	Fresado superficial < 1 cm de inmediato.
			Fuerte:	Colocación de nueva capa de rodadura.

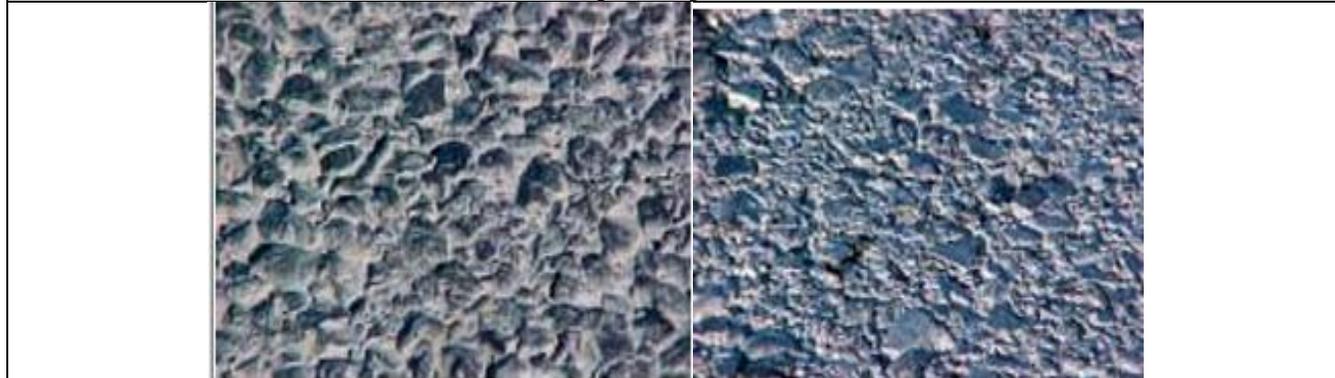
Deterioro de la superficie	Formas que se manifiestan	Descripción	Recomendaciones
Deterioros de la superficie (alisamientos)	Desgaste de áridos (agregados)	Presencia de agregados (áridos) que presentan una cara plana en la superficie, generalmente embebidos en el ligante (asfalto).	Los tramos afectados, si corresponden a una capa de rodadura mayor que 5 cm, se fresan de inmediato. Si corresponden a un tratamiento superficial o microcarpeta, se aplica un nuevo tratamiento, con áridos (agregados) duros.

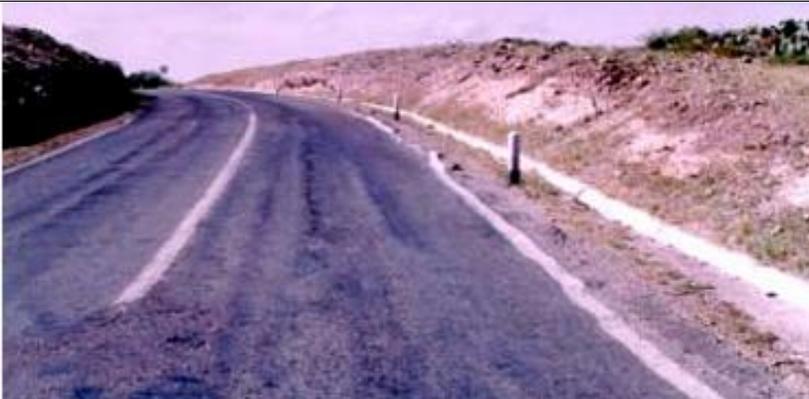
Deterioro de la superficie	Formas que se manifiestan	Descripción	Recomendaciones	
Deterioros de la estructura (Deformaciones)	Canalizaciones (blandones)	Deformación del perfil transversal, tanto por hundimiento a lo largo de las rodadas como por elevación de las áreas vecinas adyacentes a las rodadas. Las deformaciones presentan una configuración más amplia que las roderas.	Ligero:	Aisladamente rellenar en sus puntos críticos la canalización en mantenimiento rutinario. Bacheo profundo.
			Medio:	Rellenar la rodera en forma continua en mantenimiento rutinario y programar mantenimiento rutinario.
			Fuerte:	Recuperar la capa de rodadura más parte de la base para estabilizar de 15 a 20 cm, con asfalto o cemento Portland y reforzar la estructura. Colocar nueva capa de rodadura del espesor necesario.
<b>Aspecto superficial</b>

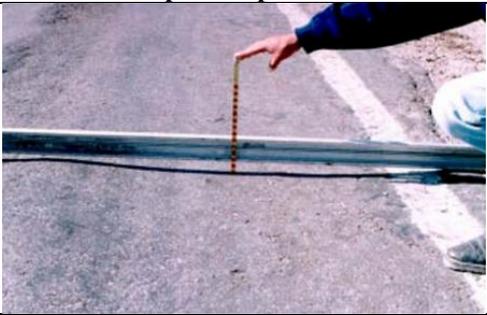
Deterioro de la superficie	Formas que se manifiestan	Descripción	Recomendaciones	
Deterioros de la estructura (Deformaciones)	Roderas	Deformación del perfil transversal por hundimiento a lo largo de las rodadas, con la aparición de cordones laterales a cada lado de la rodera.	Ligero:	Aisladamente rellenar la rodera en mantenimiento rutinario.
			Medio:	Rellenar la rodera en forma continua en mantenimiento rutinario.
			Fuerte:	Fresar la capa de rodadura (carpeta) y sustituirla en la banda de circulación afectada.
<b>Aspecto superficial</b>

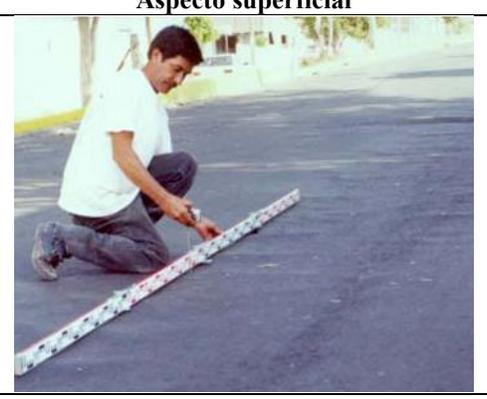
Deterioro de la superficie	Formas que se manifiestan	Descripción	Recomendaciones	
Deterioro de la estructura (deformaciones)	Ondulaciones o corrugación	Deformaciones del perfil longitudinal con crestas y valles regularmente espaciados a distancias cortas. Generalmente están acompañadas, en los sitios críticos, por grietas semicirculares.	Ligero:	No requiere intervención.
			Medio:	Sustitución local de la capa de rodadura en mantenimiento rutinario.
			Fuerte:	
<b>Aspecto superficial</b>

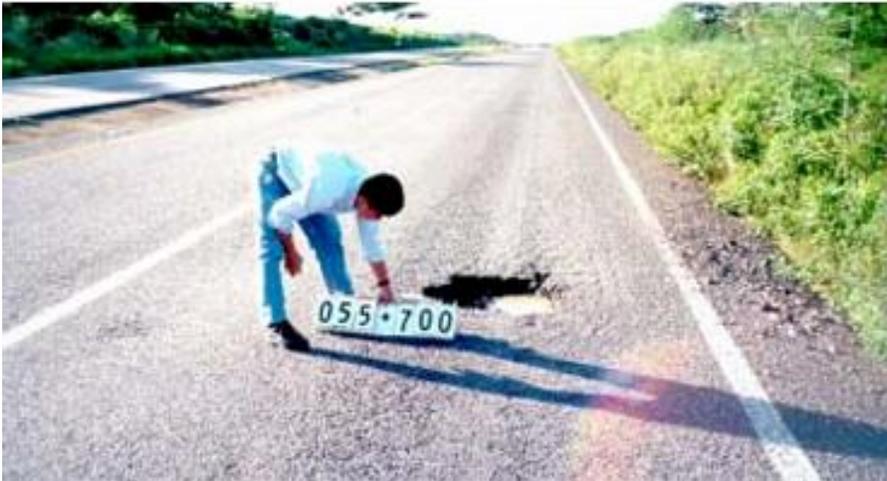
Deterioro de la superficie	Formas que se manifiestan	Descripción	Recomendaciones	
Deterioro de la estructura (deformaciones)	Baches profundos	Hundimiento local de la calzada, con agrietamiento en malla cerrada y generalmente pérdida parcial de bloques de la capa de rodadura (carpeta).	Ligero:	Tratamiento aislado en mantenimiento rutinario. Bacheo
			Medio:	Tratamiento aislado y nueva capa de rodadura (carpeta) para refuerzo en el tramo afectado.
			Fuerte:	Recuperación de la capa de rodadura y base para estabilización en 15 ó 20 cm. Agregar nueva capa de rodadura del espesor necesario.
<b>Aspecto superficial</b>

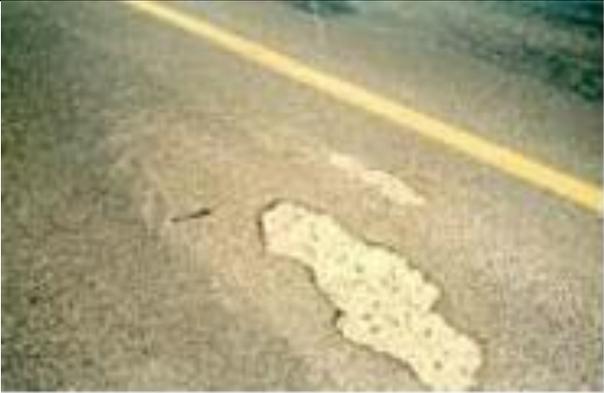
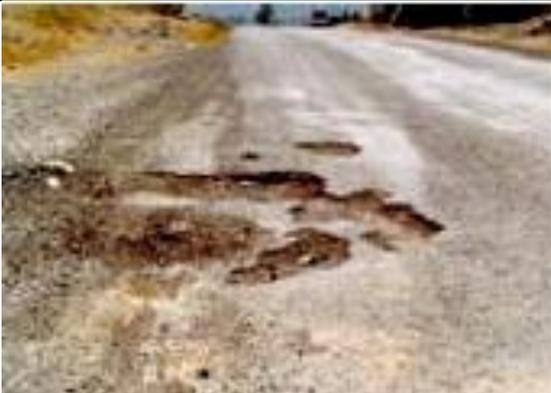
Deterioro de la superficie	Formas que se manifiestan	Descripción		Recomendaciones
Deterioro de la superficie (Desprendimientos)	Pérdida de agregados (calaveras o surcos)	De tratamientos superficiales:  Pérdida parcial del agregado dejando expuestas áreas aisladas de la capa de apoyo.	De capas asfálticas:  Pérdida en la superficie de los agregados de capas asfálticas con espesor mayor que 5 cm.	Ligero:
				Tratamiento aislado en mantenimiento rutinario.
				Medio:
				Nuevo tratamiento superficial en mantenimiento periódico.
				Fuerte:
				Reposición del material perdido y tratamiento superficial, en mantenimiento periódico. Sobrecapa asfáltica > 5 cm
<b>Aspecto superficial</b>				
<b>Desprendimiento de agregados pétreos en superficie.</b>				
<b>Tratamiento superficial</b>			<b>Capa asfáltica</b>

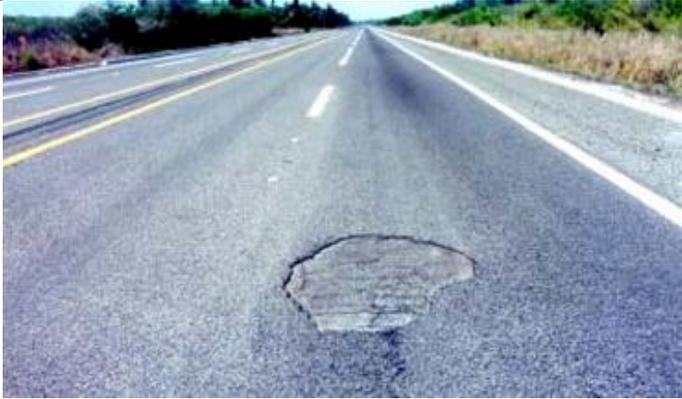
Deterioro de la superficie	Formas que se manifiestan	Descripción	Recomendaciones	
Deterioro de la estructura (Desprendimiento)	Pérdida de carpeta de rodadura (Peladura)	Desprendimiento de la última capa delgada, de tratamientos superficiales, tales como: <ul style="list-style-type: none"> <li>• Lechadas (Slurry seal).</li> <li>• Microcarpetas (1 a 2 cm).</li> <li>• Capas de rodadura (carpetas) de 2 a 3 cm.</li> <li>• Sobrecapas o sobrecarpetas delgadas de 3 a 5 cm.</li> </ul>	Ligero:	Tratamiento aislado en mantenimiento preventivo.
			Medio:	Nuevo tratamiento superficial en mantenimiento periódico.
			Fuerte:	Generalmente se requiere un doble tratamiento.
<b>Aspecto superficial</b>

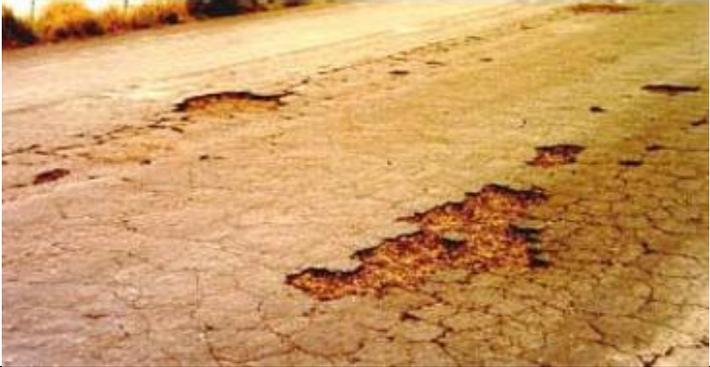
Deterioro de la superficie	Formas que se manifiestan	Descripción	Recomendaciones	
Deterioro de la superficie (desprendimientos)	Pérdida de base (calavera o baches superficial)	Desprendimiento del material de la base en la que se apoya la capa de rodadura (carpeta) después de la pérdida de ésta; generalmente en bases no tratadas (hidráulicas).	Ligero:	Tratamiento aislado en mantenimiento preventivo.
			Medio:	Base sin tratar: Recuperación, reperfilado y recompactación de la base.
			Fuerte:	Base tratada: Colocación de una capa correctiva (carpeta reniveladora) y una nueva capa de rodadura (carpeta o tratamiento superficial).
<b>Aspecto superficial</b>

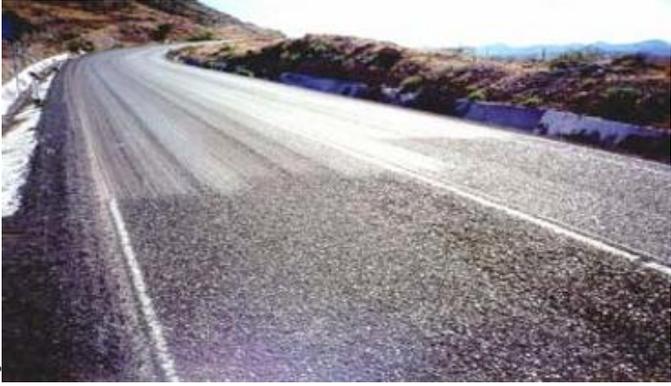
Deterioro de la superficie	Formas que se manifiestan	Descripción	Recomendaciones	
Deterioro de la superficie	Exposición de agregados	Presencia de agregados parcialmente expuestos fuera del mortero ligante (asfalto) – arena.	Ligero:	No requiere intervención.
			Medio:	Nueva capa de rodadura en áreas afectadas.
			Fuerte:	Nueva capa de rodadura al siguiente año en mantenimiento periódico en todo el tramo.
<b>Aspecto superficial</b>
