# EL SISMO DE VILLAFLORES, CHIAPAS: SU REALIDAD Y CONSECUENCIAS

**Raúl González Herrera**  
Coordinador

# El sismo de Villaflores, Chiapas: su realidad y consecuencias

2011

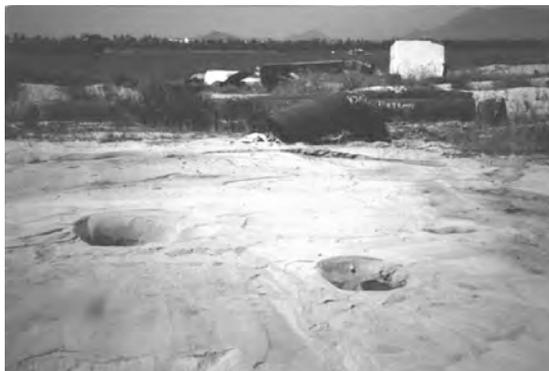
Los suelos ganados al mar y lagunas en los puertos mexicanos con técnicas reconocidas en su tiempo pueden ser licuables (figuras 2 y 3). Por tanto, el potencial de licuación debe revisarse y, en su caso, utilizar técnicas de mejoramiento para evitar su falla (Ovando *et al.*, 1997).

Figura 2. Licuación de arenas en la zona portuaria durante el sismo de Manzanillo (Web Berkeley, 2004).

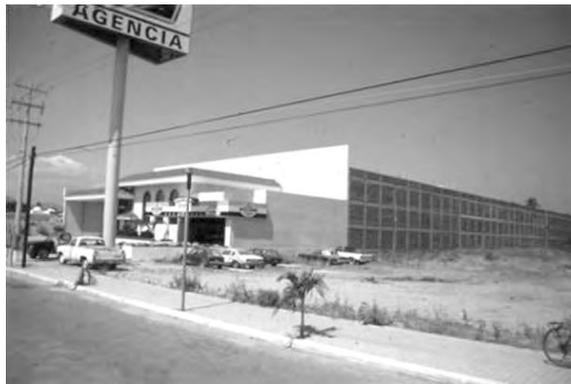
Figura 8a. Comportamiento excelente de la bodega de la Cervecería Modelo, estructurada con base en mampostería confinada conforme a las NTCM.

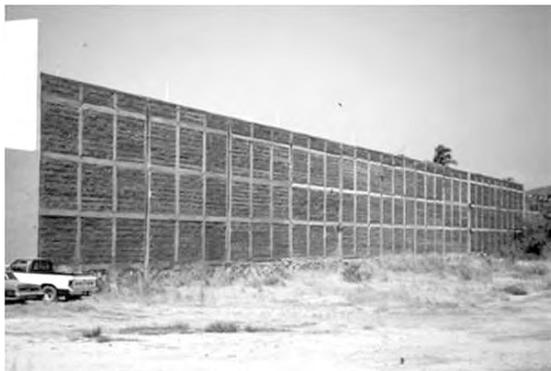
Figura 8b. Comportamiento excelente de la bodega de la Cervecería Modelo, estructurada con base en mampostería confinada conforme a las NTCM.

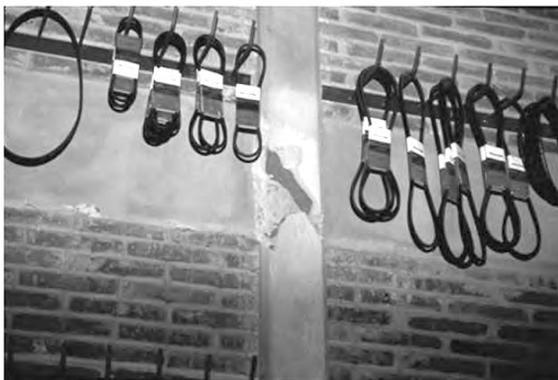
Por otra parte, se observó un comportamiento inaceptable en estructuras de mampostería no reforzada o confinada parcialmente, muchas de ellas propiedad de instituciones e inmobiliarias con solvencia económica que pudieron haber seleccionado construir con mampostería confinada conforme a los lineamientos de las NTCM. Ejemplos notables de lo anterior fueron un taller de servicio de la agencia Ford ubicada en la carretera Manzanillo–Barra de Navidad, a menos de un km de donde se ubicaba el hotel Costa Real, que colapsó. El techo de la nave se apoyaba en muros de mampostería que aparentemente estaban confinados con castillos. Una grieta importante por cortante descubrió que los castillos eran aparentes, es decir, se trataban exclusivamente de recubrimientos que simulaban castillos (figura 9a).

a) Daño en castillo falso en un taller mecánico.

Figura 9. Algunos daños observados en estructuras deficientemente confinadas o que simulaban estar confinadas, pero en realidad no lo estaban.

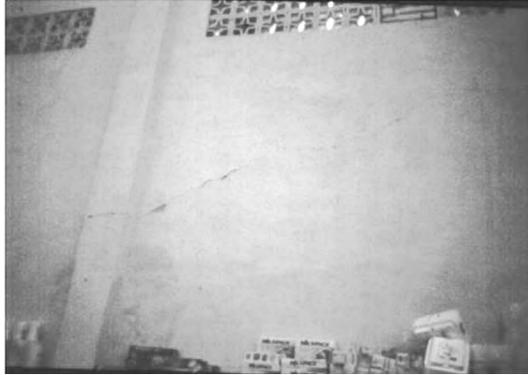
b) Daño en castillo de un muro sin dalas.

Otro ejemplo lo constituyó la estructura de una tienda concesionada del IMSS en las inmediaciones de la Unidad Medica Familiar UMF-2, desplantadas en suelos de relleno en terrenos que le fueron ganados a la laguna y donde se apreciaron evidencias de asentamientos diferenciales de importancia y rastros de licuación incipiente que provocaron la falla de banquetas, de jardines y de estructuras secundarias de la UMF-2, como se documenta en Tena *et al.* (1997). El sistema estructural de esta tienda era una nave con base en muros de mampostería parcialmente confinados, con un techo de arco con base en armadura metálica. Los muros de mampostería tenía una altura máxima de aproximadamente 10 m, y aunque contaban con castillos espaciados cada tres metros aproximadamente, carecían de dalas que confinaran adecuadamente a la mampostería. El muro posterior de la tienda presenta una grieta por cortante a media altura que penetró al castillo (figura 9b).

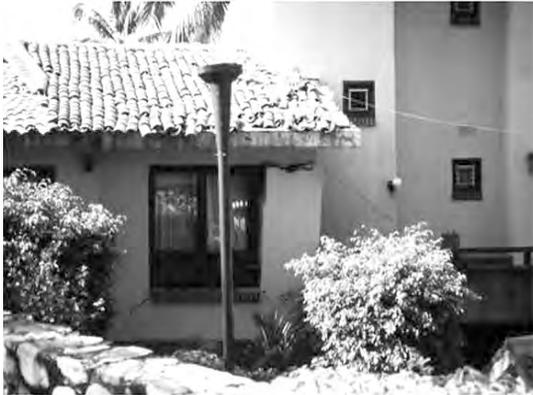
experimentó extensos daños (figura 10). Este conjunto de módulos que integraban el hotel, construido con muros de mampostería sin reforzar y techumbres ligeras, de bóveda catalana o de palapa, resintió severamente los efectos del sismo, debido principalmente a la deficiente calidad de la mano de obra y al no utilizar refuerzos en la mampostería. Hubo un número importante de construcciones dañadas, tanto en techos, como fallas de cortante en esquinas y muros exteriores e incluso colapsos parciales, todas ellas asociadas a la falta de confinamiento o refuerzo en la mampostería (figura 10). Como era un conjunto construido en forma de terrazas, se construyeron muros de contención de tabique sin reforzar, que aunque de relativamente poca altura, fallaron en varios sitios debido a la acción sísmica, la cual incrementó los empujes del relleno, particularmente en la zona de la alberca, donde esos empujes laterales son mayores.

Figura 10a. Daños típicos observados en estructuras de mampostería no confinada del conjunto plaza Las Glorias.

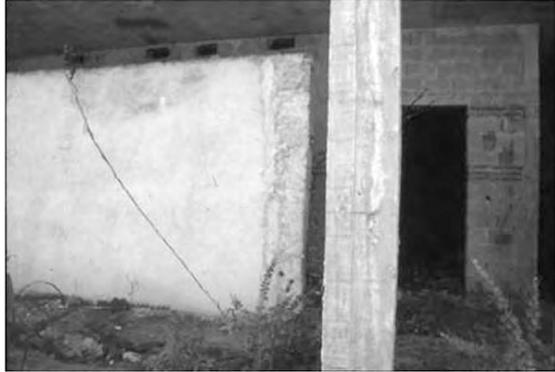
Figura 12b. Daño observado en la obra negra de la autoconstrucción que irresponsablemente pretendía ser un hospital privado en las afueras de Manzanillo.

Sin embargo, no todas las prácticas irresponsables de autoconstrucción en estructuras esenciales como son los hospitales tuvieron tan buena suerte. Se visitó la obra negra de lo que pretendía ser un hospital particular rumbo a la carretera Manzanillo–Colima. El hospital se proyectó para tener dos niveles y un área en planta bastante extensa. La estructura la componían un sistema mixto con base en columnas de concreto reforzado de 30 cm x 30 cm aproximadamente junto con muros de mampostería confinada de bloque de concreto hueco. El sistema de piso se estaba haciendo con bloque de concreto hueco y nervaduras, con la pretensión de funcionar de una manera similar al sistema de vigueta y bovedilla. El uso de la mampostería confinada era inadecuado en muchos elementos y existían prácticas poco comunes en la construcción de los muros de mampostería, como por ejemplo, mezclar hiladas de bloques de concreto huecos y de ladrillo rojo recocido con patrones de liga no ilustrados en la literatura técnica, ni ensayados previamente en pruebas experimentales. Su uso no era generalizado ni uniforme, sino aleatorio. Se observaron aberturas para puertas o ventanas no confinados correctamente (figura 12), muros rematados sin castillos (figura 12) y muros de 4 m de altura sin dalas de confinamiento intermedias. A pesar de estar en obra negra, se presentó la falla por cortante de dos muros, uno en planta baja por no contar en su extremo con un castillo y otro en planta alta con la misma deficiencia (figura 12).

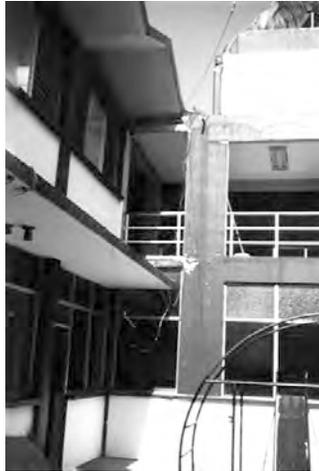
El daño observado fue agrietamiento por cortante de los muros de mampostería ya que éstos no estaban desligados correctamente de los marcos. Además, se presentaron asentamientos importantes (figura 18a), pérdidas de recubrimiento de algunos elementos y pérdida de recubrimiento y agrietamiento en los nudos del primer piso de los marcos de concreto del cubo de escaleras (figura 18b). Lo más sorprendente en este último caso es que la celosía de mampostería se mantuvo intacta a pesar del notable daño observado (figura 18b). El hospital se mantuvo vacío durante la primera semana posterior al sismo. Sin embargo, el personal médico continuaba atendiendo pacientes en terrenos adyacentes al hospital.

a) Por asentamientos diferenciales.

b) En el nudo del cubo de escaleras, figura 18. Daño observado en el hospital de la Secretaría de Salud.

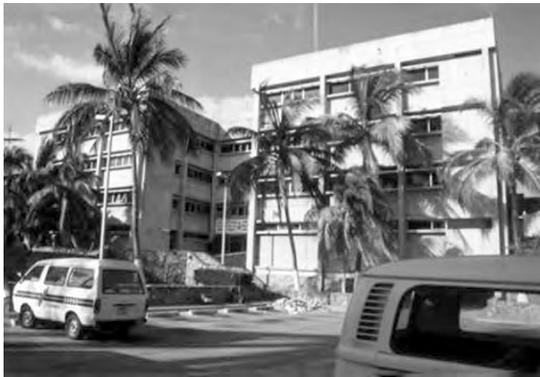
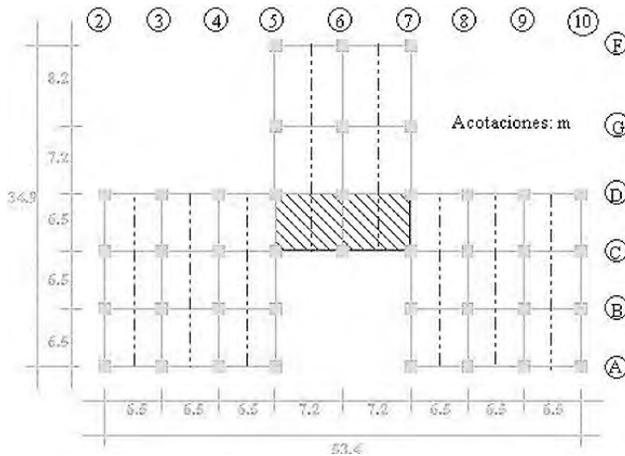
Figura 19. Fachada y planta del edificio principal del HGZ-10 del IMSS.

constructiva y en ambos casos el nivel de sótano se usaba como estacionamiento. El cubo de escaleras y elevadores forma parte del edificio principal, cercano a la junta constructiva existente con el otro edificio. El recubrimiento de concreto original es de 2 cm, que resulta muy escaso para una zona con un medio ambiente tan agresivo como es el puerto de Manzanillo. Se observó que en algunas zonas el concreto y el acero de refuerzo están afectados por el intemperismo de la zona (Tena *et al.*, 1997), así como que algunas zonas afectadas habían sido resanadas para contrarrestar los ataques del clima agresivo de Manzanillo.

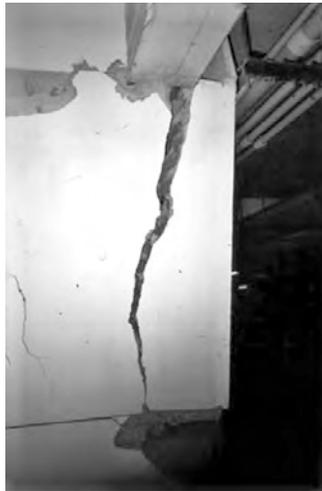
b) Falla de muro en el sótano.

Figura 20. Evidencia del asentamiento del edificio principal del HGZ-10 del IMSS.

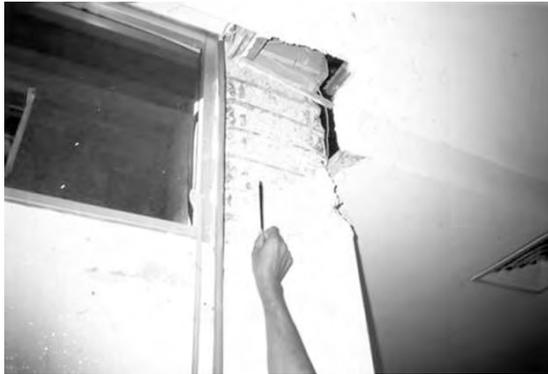
Figura 22. Daño en columna C-7 del edificio principal por efecto de columna corta.

Los daños en las columnas de los niveles de planta baja y primer piso del edificio principal también se deben al fenómeno de columna corta. En este caso, las columnas fueron restringidas en su movimiento por muros de mampostería que no fueron desligados. Algunas columnas exteriores de los ejes 2, 5, 7 y 10 de este edificio (figura 19) sufrieron agrietamientos severos por tensión diagonal. La columna de esquina C-7 (figuras 19 y 22) en planta baja sufrió una falla por flexocortante en su longitud libre, en la cual se presentó desprendimiento del concreto y donde los refuerzos transversal y longitudinal quedaron expuestos. Algunas barras de refuerzo longitudinal mostraron pandeo incipiente. Hubo también dos o tres columnas interiores en planta baja con grietas

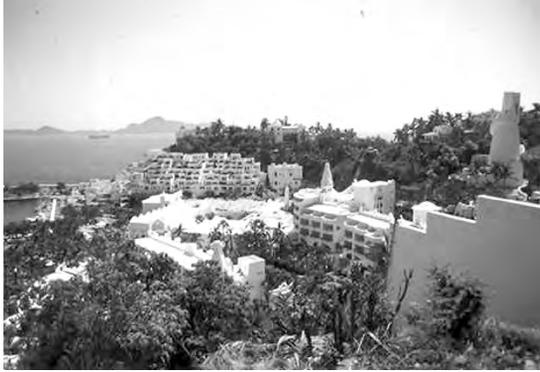
a) Conjunto Las Hadas.

Tal vez el complejo de Las Hadas (figura 26a) resultó el más afectado de los hoteles de Gran Turismo, sin que el daño presentado tuviera repercusiones importantes en cuanto a la seguridad de sus huéspedes y de su operación (Martínez y Pavón, 1996). Los daños observados en Las Hadas corresponden al agrietamiento de algunos muros de mampostería en la zona de habitaciones, así como el de una torre que soporta a un tanque elevado de agua, la cual sirve también como ornato (Tena *et al.*, 1997). El hotel continuó operando después del sismo sin riesgo para sus ocupantes.

Figura 26. Vista general de hoteles de Gran Turismo en Manzanillo días después del sismo.

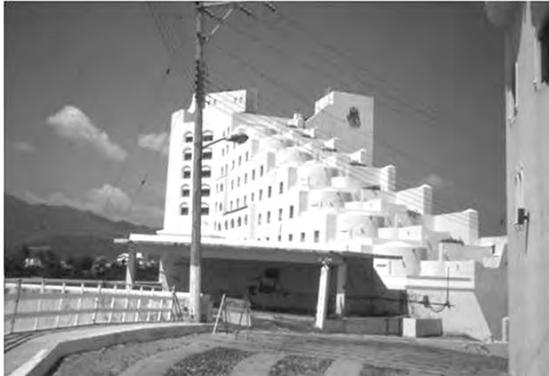
b) Hotel Sierra Radisson.

En el hotel Sierra Radisson (figura 26b) sólo hubo ligeras caídas de algunos aplanados en la fachada de acceso (Tena *et al.*, 1997). Este hotel se mantuvo en servicio después del sismo. Las juntas de construcción entre las secciones de los edificios funcionaron adecuadamente y evitaron la propagación de daños, produciendo solamente algunos daños en el acabado de piso aledaño a la junta en el nivel de vestíbulo. Sin embargo, se advirtió que los desplazamientos laterales de los edificios fueron relativamente altos, quizá debido a la flexibilidad de las estructuras.

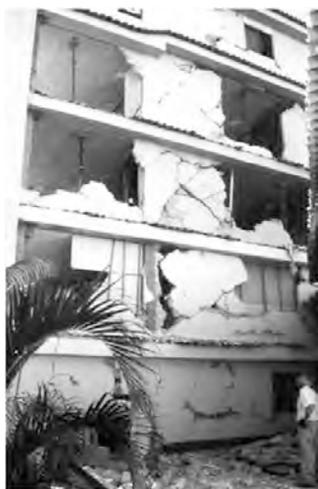
Figura 31. Vistas generales del daño presentado en el hotel Vidafel por su gran flexibilidad lateral (fotos cortesía de Óscar de la Torre Rangel).

Aunque se presentaron daños en los tres cuerpos, los mayores daños se concentraron en el cuerpo norte. En este cuerpo se presentaron daños muy graves en prácticamente todos los muros de fachada y en los muros divisorios. El daño consistió en agrietamientos por tensión

diagonal y fallas por volteo. Los daños más graves se presentaron en los niveles 3, 4 y 5 donde las distorsiones de entrepiso fueron lo suficientemente grandes no sólo para agrietar los muros sino para provocar su caída (figura 31). La estructura era muy flexible dada la esbeltez de las columnas y el peralte de la losa plana. Las columnas metálicas estaban conectadas a las losas por medio de unas placas cuadradas colocadas por arriba y por abajo de cada losa. En varias columnas se observó deformación de estas placas, lo cual es indicativo de que existió una concentración importante de rotaciones en la conexión losa-columna. El daño estructural más grave que se observó en este hotel fue una falla por flexocompresión que provocó el pandeo local en el extremo superior de una de las columnas del cuarto nivel (figura 31). Las diferencias de daño entre el extremo poniente y oriente de este cuerpo son indicativas de deformaciones por torsión considerables. Se observaron también daños debido al choque estructural entre los cuerpos del hotel. Si bien se observaron varios defectos en el edificio, como una mala calidad del tabicón y anclajes inadecuados de los muros divisorios, la principal debilidad de esta estructura era su gran flexibilidad lateral debido a lo reducido de las secciones de las columnas de acero y del peralte de la losa plana. Aunque se consideró inicialmente reparar el hotel, finalmente se tomó la decisión de demoler los tres cuerpos y construir un nuevo hotel en el mismo sitio (Tena *et al.*, 1997).

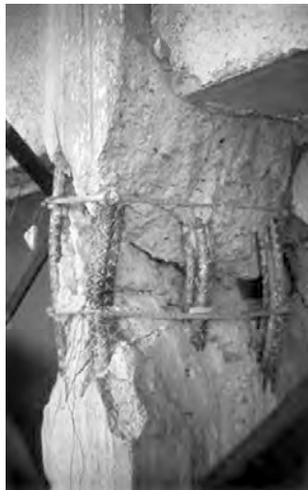
El daño más severo se presentó en cuatro columnas de planta baja en el eje de columnas que divide las habitaciones del pasillo. El daño en estas columnas consistió de importantes fallas por cortante (figura 32a). La falla de estas columnas fue provocada por la restricción parcial de su desplazamiento lateral en el sentido longitudinal del edificio por la presencia de la trabe *no estructural* del primer entrepiso que restringía a las columnas en la parte superior y por la presencia del medio muro de mampostería que restringía su parte inferior, concentrando prácticamente toda la deformación lateral en una pequeña porción de la columna (columna corta) de 80 cm de altura. En el primer entrepiso, la presencia de la trabe *no estructural* provocó que la porción no restringida de la columna se ubicara en la zona central de la columna en la que la separación de los estribos era de 25 cm aproximadamente. Se observaron algunos defectos en el anclaje de los estribos al no tener una longitud suficiente ni estar doblados a 135° hacia el interior de la columna, lo que hace que se deteriore rápidamente su contribución con el incremento en desplazamiento, una vez que se ha perdido el recubrimiento (Tena *et al.*, 1997).

a) Columna corta, hotel Moronda Casa Grande.

Figura 32. Daño presentado en hoteles de concreto reforzado de mediana altura en Puerto Vallarta (fotos de Francisco García Jarque).

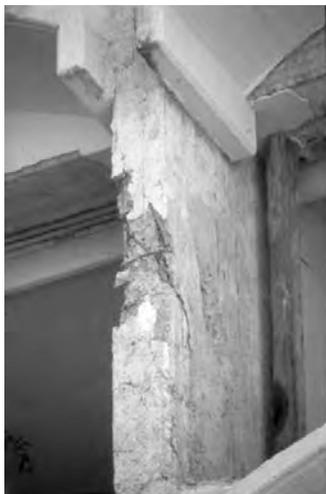
b) Columna corta, hotel Vallarta Beach.

Los daños estructurales más importantes fueron la falla por cortante de dos columnas de la fachada norte (figura 32b). La falla de estas co-

lumnas también tuvo su origen en un problema de columna corta provocado por la restricción de su desplazamiento lateral por la presencia de los pretiles del balcón; cuando se tomó la fotografía (figura 32b) ya habían sido demolidos los pretiles. También se observaron daños estructurales importantes en el cubo de escaleras ubicado en el extremo poniente de este cuerpo. Se advirtieron fallas por cortante (tensión diagonal) en traveses y agrietamientos severos por flexión ocasionados a su vez por fallas de adherencia en conexiones exteriores viga–columna. Como se puede observar en la figura 32c, estas fallas de adherencia del acero longitudinal de las traveses se debieron a anclajes inadecuados y a la falta de confinamiento en la conexión (Tena *et al.*, 1997).

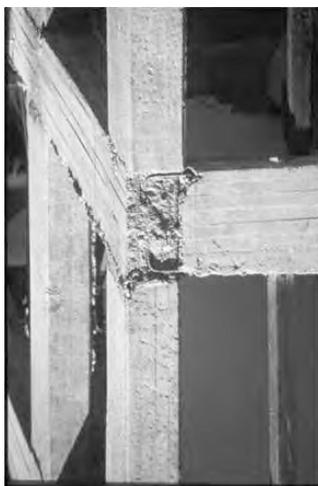
c) Falla de adherencia en el nudo, hotel Vallarta Beach.

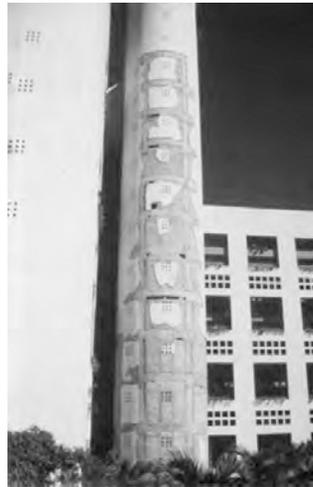
En general, en Puerto Vallarta se presentaron daños no estructurales de consideración en varios de sus hoteles, y un ejemplo muy representativo es el experimentado en las escaleras del hotel Westin Regina, como se ilustra en la figura 33.

Figura 33. Daño no estructural en el cubo de escaleras del hotel Westin Regina (foto cortesía de Eduardo Miranda).

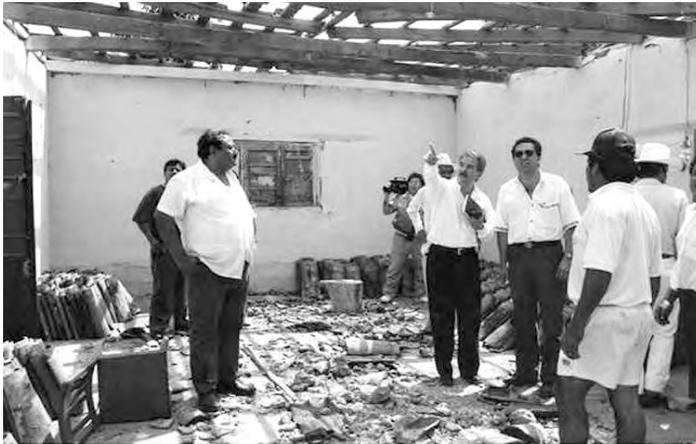
Figura 2. Visita técnica del 23 de octubre de 1995 a Nuevo México, Villa Hidalgo, Jesús María Garza y cabecera municipal de Villaflores, a cargo del ingeniero Jesús Romeo León Vidal, ingeniero Pedro González Vera e ingeniero Luis Felipe Tirado León, fotografía cortesía de ingeniero José Alfredo Chan.

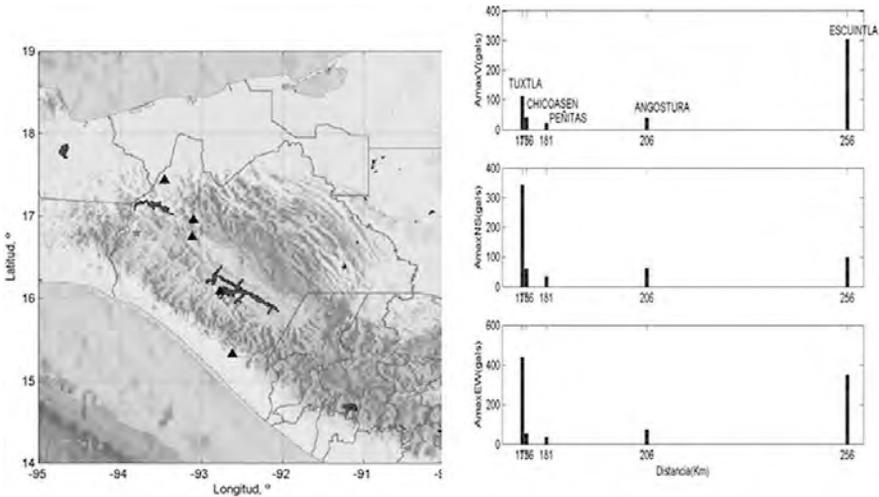
Las aceleraciones máximas del terreno (PGA por sus siglas en inglés) se extienden desde 21 hasta 436 cm/sec<sup>2</sup> con las distancias hipocentrales desde 174 hasta 256 kilómetros, respectivamente (ver figura 14). La aceleración registrada en el terreno es más grande que las experimentadas en Copala, Guerrero, durante el terremoto del 14 de septiembre de 1995, que correspondió a un sismo superficial (16 kilómetros) con una magnitud similar ( $M_w=7.4$ ).

Figura 14. Red acelerográfica del doctor Cecilio Rebollar en el estado de Chiapas durante el evento y sus niveles de aceleración considerando la distancia del epicentro (Narcía, 2009).

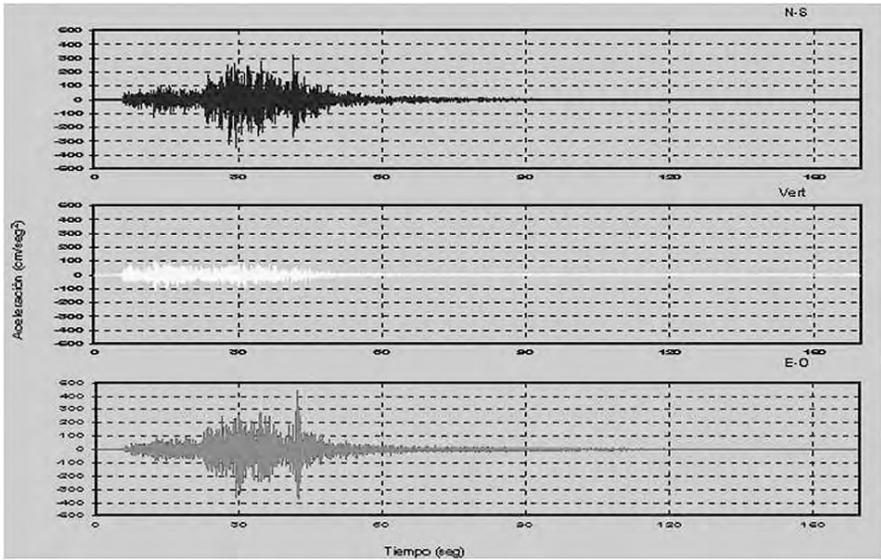
Se registraron aceleraciones superiores a las esperadas, hasta de 436 gals en la componente E-O (ver figura 15), probablemente debido al acoplamiento de la señal que viaja por la placa y a efectos de sitio, ya que la ubicación del aparato que captó la señal se encuentra en una zona cercana a los afluentes del río Sabinal y con un importante espesor

de lutitas intemperizadas de alta compresibilidad y potencial de expansión. Estas amplificaciones son similares a las registradas en otros terremotos de profundidad intermedia en la zona de la subducción de Japón (Molas y Yamazaki, 1995) citados por Rebollar y otros (2009).

Figura 15. Acelerograma del sismo del 20 de octubre de 1995 registrados en la Estación Central UNACH (SMIS, RIIS) (Alonso *et al.*, 1995)

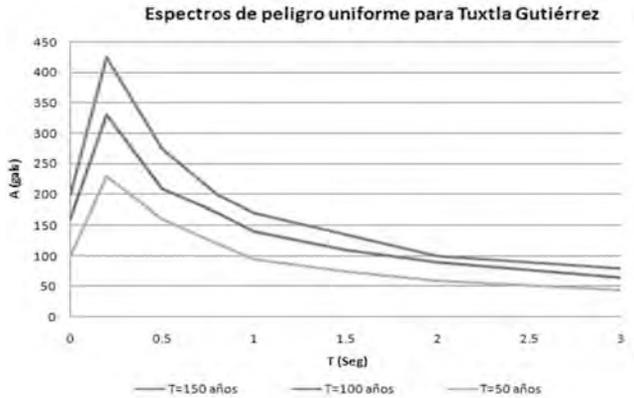
Tras comparar el mapa de CFE, 2008, donde se muestra el nivel de aceleraciones en gales que alcanzaría la capital del estado de Chiapas para distintos periodos de retorno (50, 100 y 150 años), y considerando el acelerograma del sismo de Villaflores encontramos que los valores son bastante distintos y con variaciones desde 4 hasta 1 (ver figura 20).

Figura 20. Aceleraciones en gales obtenidas en Tuxtla Gutiérrez a partir del sismo de Villaflores de 1995.

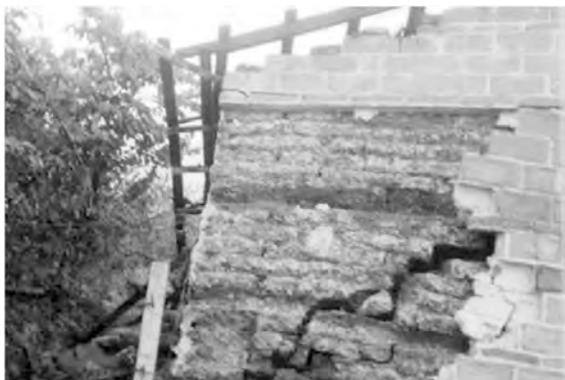
Figura 3b. Daño en estructuras de adobe en la población de Nuevo México, municipio de Villaflores (fotografías cortesía del ingeniero José Alfredo Chan).

En la figura 3b se muestra, como en otros sismos reportados en el capítulo 5, que existe una dificultad importante al tratar de vincular al adobe con otros materiales (ladrillo de barro recocido en este caso) y que en la mayoría de los casos terminan separándose. Esta complejidad dada por incompatibilidad de deformaciones, cambios volumétricos y mecánicos experimentados por las condiciones atmosféricas y su efecto en los materiales, termina separándolos, de allí que no todas las técnicas empleadas para reparar mampostería tradicional operan para el adobe. Las figuras 3c y 3d muestran el empuje del diafragma flexible de la cubierta al muro perpendicular a ésta, y la incapacidad de éste para tomar estos esfuerzos inducidos, por lo que se presenta el colapso, mismo que arrastra a la cubierta consigo.

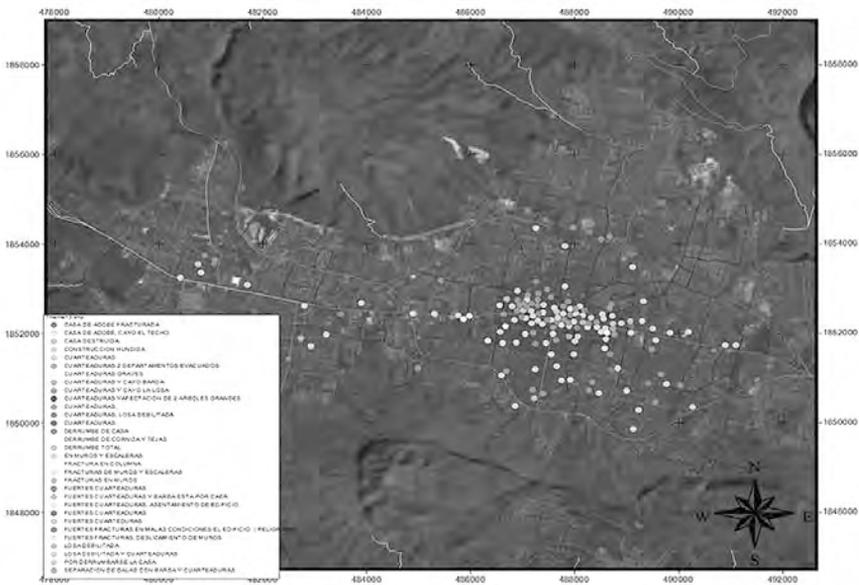
En la figura 14 se observa el efecto de sitio presentado en la ciudad de Tuxtla Gutiérrez tras el sismo del 20 de octubre de 1995, donde los daños se concentraron en zonas donde el suelo, por sus condiciones

plásticas y expansibles, termina por presentar amplificaciones y mayores demandas de esfuerzo en las construcciones.

Figura 14. Exposición de daños del sismo de Villaflores del 20 de octubre de 1995 en la mancha urbana de Tuxtla Gutiérrez.

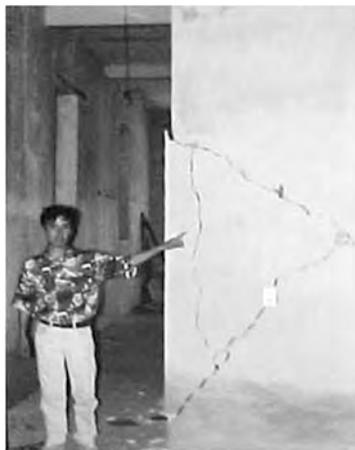
Las estructuras de mampostería sin refuerzo, o con refuerzo mínimo, también presentaron daños muy importantes, lo más preocupante es que algunas estructuras no tenían el refuerzo por cuestiones de corrupción, ya que no obstante que el tipo de proyecto aparentaba que lo tenían, esto solo era una apariencia generada por el recubrimiento, tal como se observa en la figura 16.

Figura 16. Daños en mampostería sin refuerzo, debidas al comportamiento frágil del muro para esfuerzos de tensión y corte (fotografía del maestro Raúl Vera Noguez).

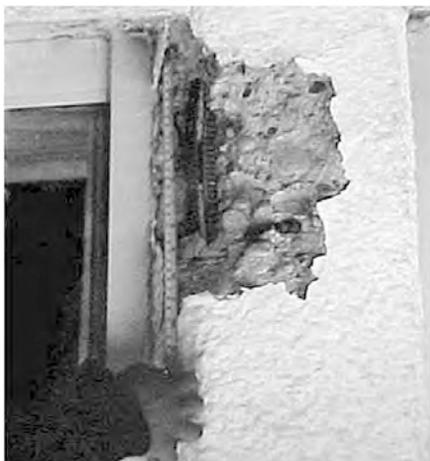
Las pocas estructuras de concreto que fallaron corresponden a fallas por errores en detallado como el caso de la separación de los estribos, lo cual hace más vulnerable al núcleo de la columna, propicia el desconchamiento del concreto y el pandeo del refuerzo vertical, además de reducir la capacidad a cortante de la sección. En las dos fotografías de la figura 21 se muestran detalles de dos columnas con separaciones de estribos de 30 cm o más, lo cual está fuera de cualquier recomendación para diseño de estructuras de concreto en zonas sísmicas desde antes del sismo de 1985, no obstante que los edificios eran más recientes, lo cual implica un diseño estructural que no contemplaba los efectos sísmicos y tampoco tenía una filosofía de seguridad para la construcción.

Figura 21. Una de las fallas más comunes en estructuras de concreto es la separación de los estribos, ya que genera una falta de confinamiento (fotografías cortesía del maestro Raúl Vera Noguez).

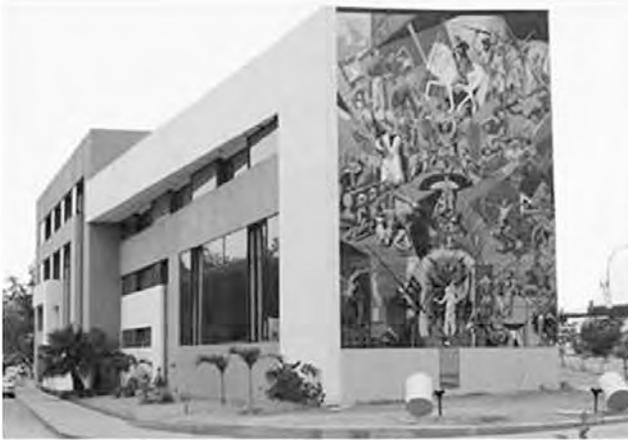
ha sufrido importantes modificaciones, las cuales no siempre le dan un mejor comportamiento, ya que se generan columnas cortas, asimetrías o excentricidades torsionales en el sistema de marcos y muros. Además por el paso del tiempo de su construcción original, para su diseño no se consideró un detallado que cumpla con los cánones de sismorresistencia que se manejan actualmente (ver figura 24).

Figura 24. Actualidad del edificio de rectoría de la UNICACH.

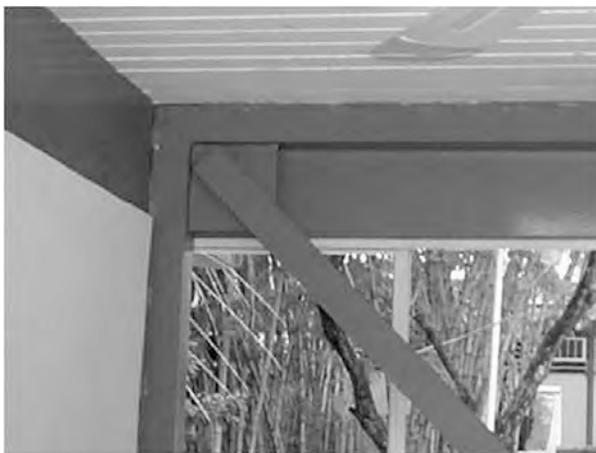
Tiempo después del sismo de 1985 los edificios educativos han venido siendo reforzados mediante contravientos, ya que de origen el sistema tenía muy poca rigidez en el sentido largo, siendo una estructura tipo túnel. Como menciona el doctor Arturo Tena Colunga en el capítulo uno del libro, estos refuerzos han funcionado adecuadamente. Posterior al sismo de 1995 se reforzaron con este sistema algunos edificios de la UNACH, entre ellos algunos salones de la Facultad de Ingeniería, como los que se observan en la figura 25.

Figura 25b. Posterior al sismo la mayoría de las estructuras de escuelas fueron reforzadas con diagonales, al igual que los edificios de la facultad de ingeniería de la UNACH.

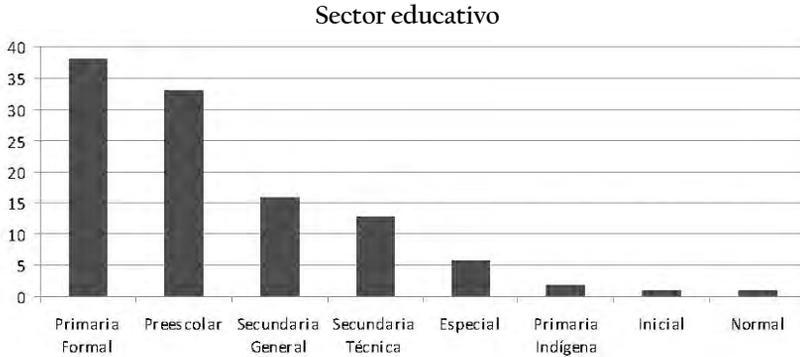
en Tuxtla Gutiérrez; la preparatoria en Chiapa de Corzo; la escuela Fernando Montes de Oca en Villacorzo; la escuela Ángel Pola, la primaria José Vasconcelos, el jardín de niños Isabel la Católica, el Colegio Motolinía y la Preparatoria en Villaflores. En la figura 27 y la tabla 1 se muestra un concentrado de daño por nivel educativo.

Figura 27. Daños en edificios de nivel básico y medio del sistema educativo (datos cortesía del ingeniero José Alfredo Chan).

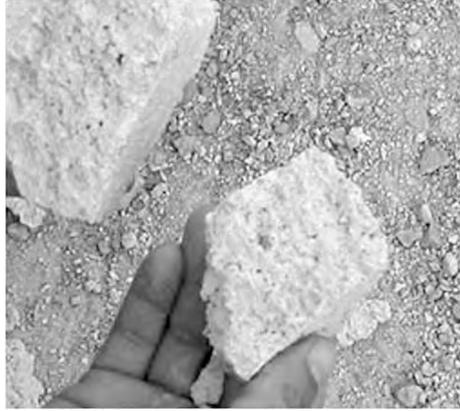
En la figura 1 se observan elementos orgánicos contaminantes de la pieza, los cuales están dispersos en la estructura interna del mismo bloque. Este tipo de patologías en las piezas suele ser recurrente en la región altos y determina la resistencia final, el tiempo de vida de la construcción, e incluso la propensión de la pieza a ser atacada por hongos y bacterias. En este aspecto la supervisión es vital para mejorar la calidad rechazando materiales que no cumplen con las especificaciones.

Figura 1. Fragmento de bloque de concreto contaminado con materia orgánica, la pieza corresponde a un fabricante de San Cristóbal de Las Casas, Chiapas.

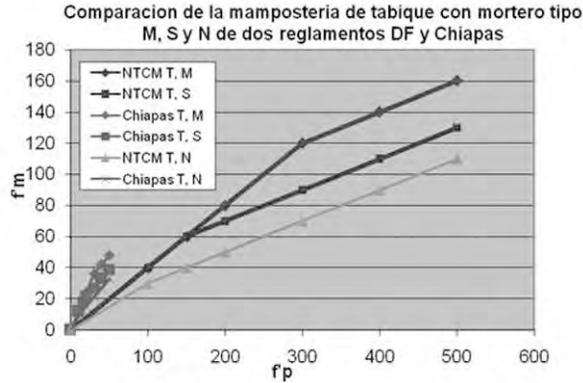
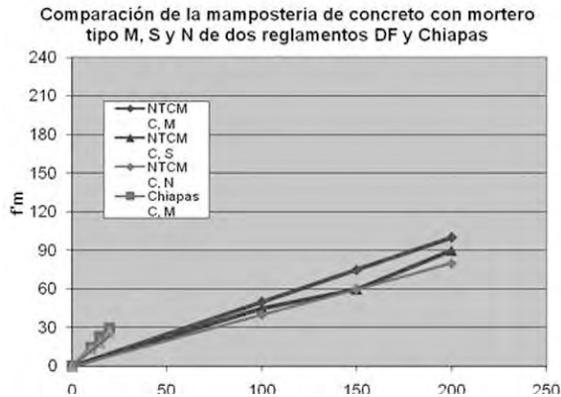
En la gráfica que corresponde a la figura 2 (a y b) se muestra la pobreza de los muros construidos en la mayoría de las regiones de Chiapas con piezas débiles, lo que permite prever que las construcciones presentarán un comportamiento más frágil del deseable (propenso a fallas súbitas) y que el proyecto arquitectónico demandará mayores longitudes de muros y/o espesores de éstos en ambas direcciones de análisis (longitudinal y transversal), lo cual generalmente no se hace, como puede verse en las plantas arquitectónicas que se muestran en la figura 11, y que representan plantas tipo de proyectos arquitectónicos que se construyeron en la ciudad de Tuxtla Gutiérrez, Chiapas en los últimos tres años.

Figura 2. Se muestra respectivamente la comparación de las resistencias de mampostería de piezas de tabique (a) y bloques (b) de acuerdo con RCDF y RCCH

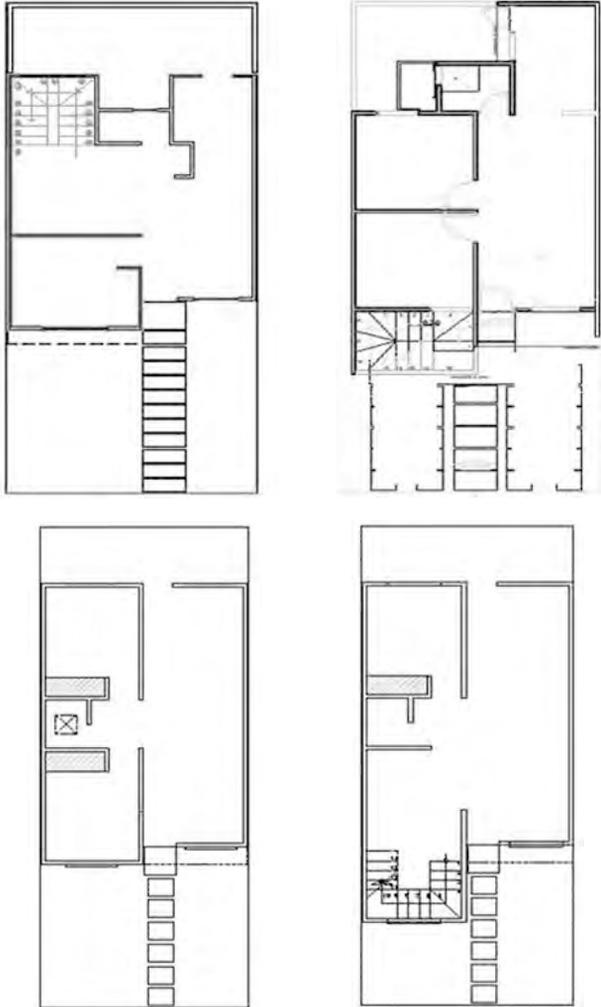
En la figura 3 se muestran cuatro plantas bajas arquitectónicas de construcciones de distintos fraccionamientos desarrolladas por empresas constructoras locales, las cuales muestran que la longitud de los muros en la dirección x no es adecuada, ya que las NTCM-RCDF-

2004 castigan a los muros con longitud menor a 1.50 m, por lo cual su diseño requiere de elementos más resistentes (muros de concreto) y más número de detalles estructurales.

Figura 3. Se muestran cuatro plantas arquitectónicas de fraccionamientos de interés social y medio en la ciudad donde se observa cómo se agudiza el problema de la pobre resistencia de la mampostería con la escasa cantidad de muros en la dirección x de las viviendas.

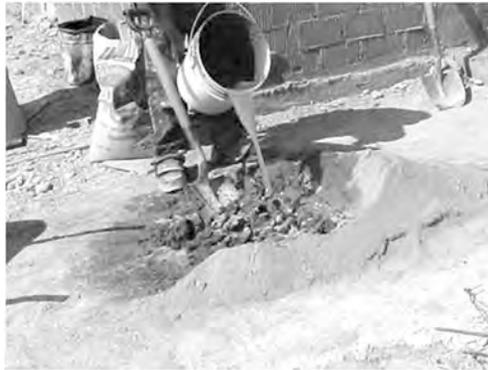
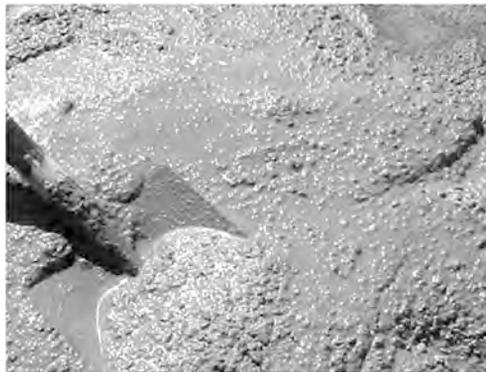
En la figura 4 se muestran procesos patológicos que son muy comunes en la elaboración de los morteros y concretos en obra, error que tiende a repetirse en la mayor parte de las construcciones. Observamos morteros elaborados con una cantidad excesiva de agua, lo que disminuye la resistencia del producto e incrementa el agrietamiento y la contracción de la muestra, ya que al usar relaciones agua cemento muy altas, el agua se evaporará dejando vacíos que representan el camino por donde los esfuerzos dañarán al material. Estas patologías son bastante controlables y dependen, en gran medida, del nivel de supervisión que se presenta en la obra y la conciencia del supervisor de cuidar este proceso.

Figura 4a y b. Elaboración de mortero cemento arena con exceso de agua, lo que le provocará fisuraciones y pérdida de resistencia.
