Capítulo 6. Daños en estructuras habitacionales y educativas

Aspectos generales del sismo de Villaflores

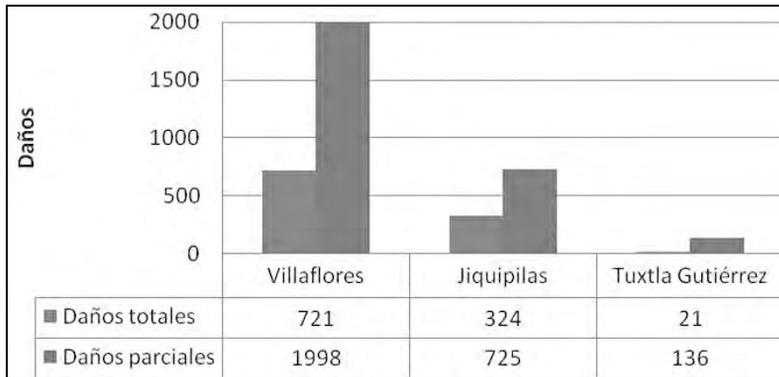
Figura 1. Censo de estructuras dañadas por el sismo de Villaflores, en los tres municipios más afectados (la información fue tomada del Instituto de Protección Civil, cortesía del ingeniero José Alfredo Chan).

Los datos finales de las distintas fuentes (ejército, Protección Civil, Instituto de Vivienda y la UNACH) coinciden que resultaron alrededor mil 485 estructuras destruidas, 3 mil 628 parcialmente dañadas, lo que da un total de 5 mil 113. Estas pérdidas representaron, aproximadamente, 50 millones de nuevos pesos de recursos a valor del año 1995. Los daños por el sismo se pueden resumir en alrededor de 4 mil 800 viviendas con daños parciales y totales, y alrededor de 300 estructuras con otro uso sufrieron daños menores (escuelas, hoteles, hospitales, iglesias, entre otras).

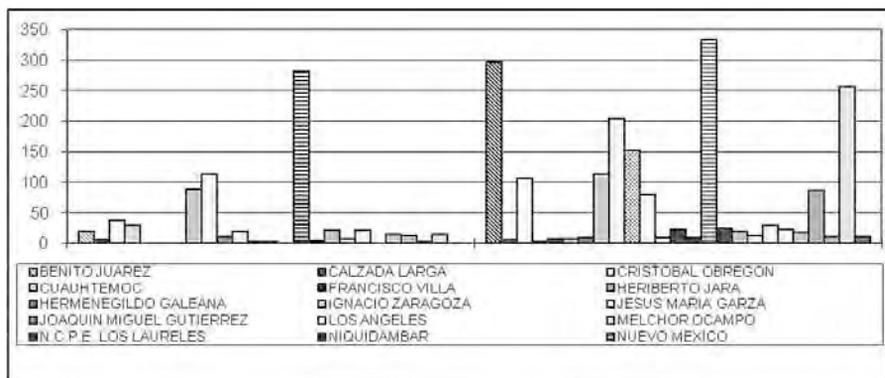
En síntesis, los daños en el municipio que le da nombre al sismo fueron cuantiosos y generalizados, pero sobresalen los generados en las localidades de Nuevo México (282), Jesús María Garza (113), e Ignacio Zaragoza (88). Debemos aclarar que no obstante que hay municipios

con más daños en sus estructuras, como se observa en la gráfica de la figura 10, los daños que sufrieron representan un menor porcentaje del inventario total de ellas.

Figura 10. Daños en las distintas localidades del municipio de Villaflores (la gráfica fue construida con datos del Instituto de Protección Civil).

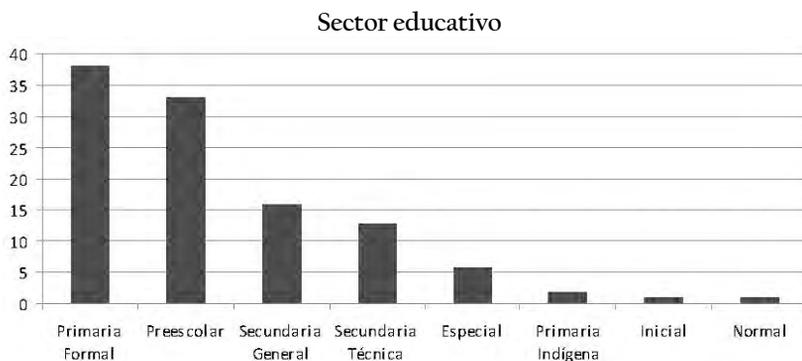
Alrededor de 50 construcciones educativas de nivel básico y medio fueron afectadas en el estado, entre las que presentaron mayor destrucción se encuentran: Las escuelas Gustavo Díaz Ordaz, Salomón González Blanco, Juan Benavides, Asunción de la Cruz, José María Morelos, CEBECH, y la Secundaria del Estado (que tuvo daños en la cubierta)

en Tuxtla Gutiérrez; la preparatoria en Chiapa de Corzo; la escuela Fernando Montes de Oca en Villacorzo; la escuela Ángel Pola, la primaria José Vasconcelos, el jardín de niños Isabel la Católica, el Colegio Motolinía y la Preparatoria en Villaflores. En la figura 27 y la tabla 1 se muestra un concentrado de daño por nivel educativo.

Figura 27. Daños en edificios de nivel básico y medio del sistema educativo (datos cortesía del ingeniero José Alfredo Chan).
