Capítulo 7. Rehabilitación de edificios dañados en el sismo del 20 de octubre de 1995

edificio de la rectoría de la Universidad Autónoma de Chiapas (UNACH) de un sólo nivel, estructurado con losa reticular y cimentación de zapatas aisladas, que sufrió daños severos en columnas y muros de mampostería. Se presenta este proyecto como un caso exitoso de intervención estructural después del sismo de Villaflores.

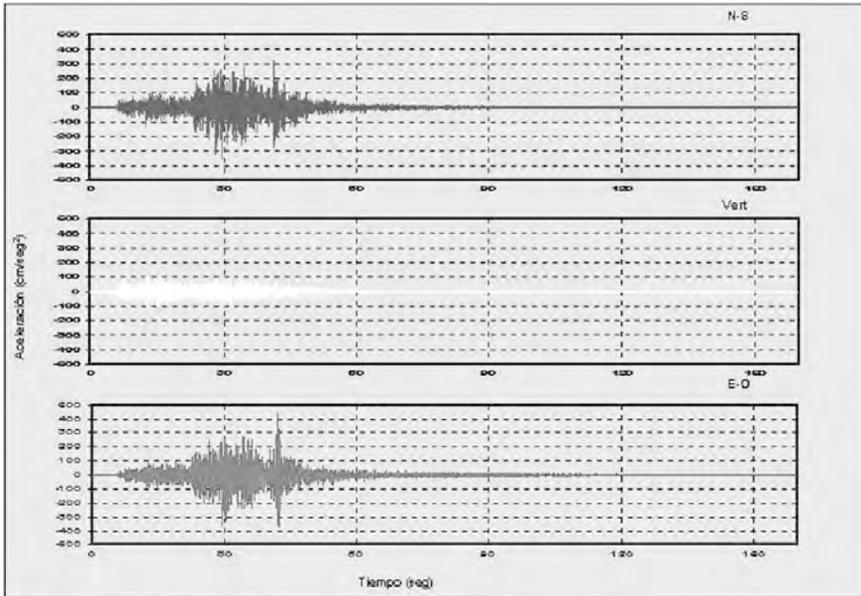
De acuerdo con el reporte RIIS-05 (Sordo y otros, 1996) la aceleración máxima registrada en la dirección E-O fue de 323 cm/seg², en tanto que en la dirección N-S fue de 442 cm/seg² (véase figura 1). En dirección vertical la aceleración máxima fue de 115 cm/seg². Esta fue la única estación acelerométrica que registró el movimiento en el estado de Chiapas a excepción de los equipos de Rebollar y otros, 1999. Es importante mencionar que es la máxima aceleración instrumentalmente registrada a nivel de terreno, en una zona urbana en México hasta la fecha.

Figura 1. Acelerogramas del sismo del 20 de octubre de 1995 registrados en la Estación Central de la UNACH Campus I (SMIS, 2000).

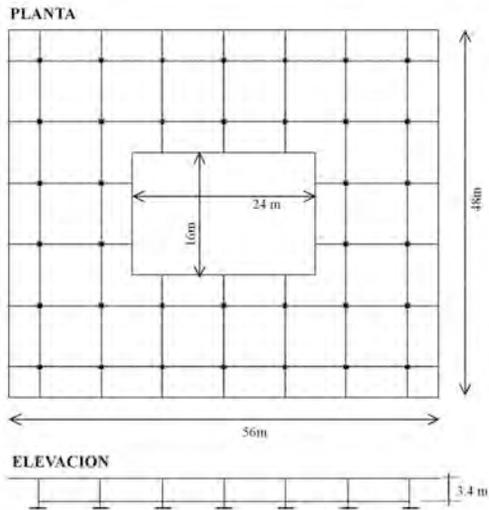
El edificio consta de un solo nivel y su planta es rectangular con una oquedad en el centro (discontinuidad del diafragma), como se muestra en la figura 2, un elemento clave que generó consecuencias en el sismo, es el que se conectaron muros que no debían trabajar arriostrando las columnas, con lo cual se amplificaban los cortantes por las excentricidades generadas por el acomodo de elementos estructurales de manera asimétrica. Está estructurado con losa reticular con espesor total de 35 cm y columnas de concreto de 50x50 cm, los claros entre columnas son de 800 cm en ambas direcciones. Es importante mencionar que en la azotea se encontró un relleno de 40 cm sobre la losa reticular por cuestiones de drenajes pluviales, lo que representa una sobrecarga considerable.

Figura 2. Dimensiones generales del edificio.

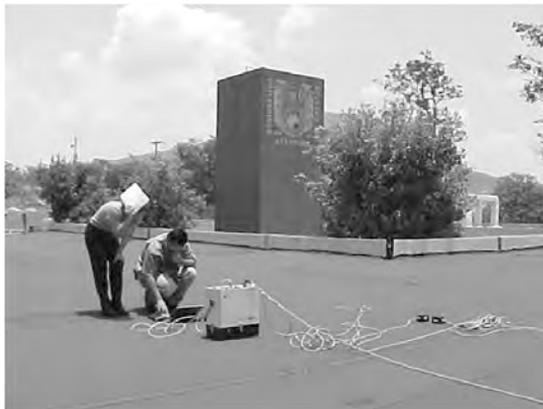
El equipo utilizado para registrar la vibración consistió en una grabadora digital Kinematics SSR-1, con resolución de 16 bits y seis canales de registro simultaneo. Se utilizaron además seis sensores acelerométricos Kinematics FBA-11, con un g de escala máxima de aceleración (Figuras 10 y 11). El equipo se controló mediante un computador portátil. El programa de comunicaciones utilizado fue el Quick Talk.

Figura 10. Registro de la vibración ambiental en la azotea del edificio reforzado.

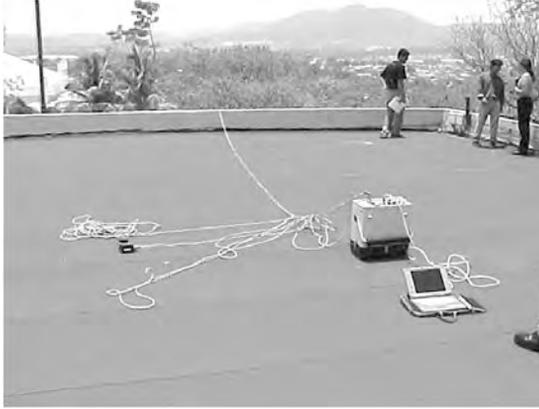
Figura 11. Vista del arreglo del equipo durante el registro de la vibración ambiental.

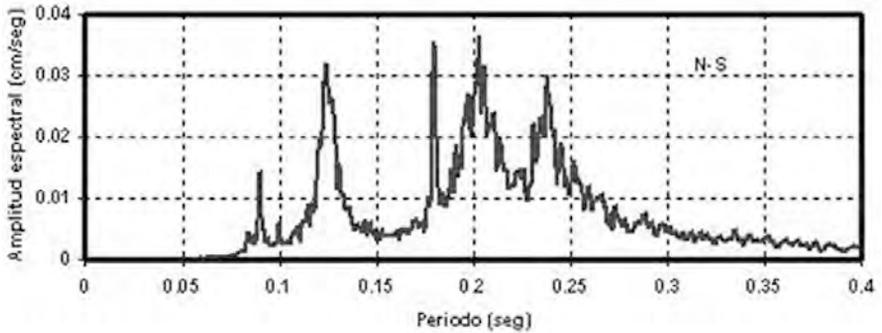
Al observar los resultados, llama la atención la notable reducción en el periodo fundamental de vibración, el cual cambió desde 0.238 s hasta 0.100 s, lo que implica una reducción de 58%. Estos resultados indican un cambio notable en la rigidez. Para valuar el cambio de la rigidez original, considerando que se trata de una estructura de un nivel, es posible estudiarla como un sistema de un grado de libertad en el que se involucra la masa efectiva de las columnas. Debido a que el proyecto de refuerzo básicamente implicó el refuerzo de las columnas mediante el encamisado de las mismas, el cambio de masa se originó sólo en éstas últimas. Como no fue posible despreciar la masa de las columnas, se consideró el efecto de la masa de éstas o masa efectiva en un sistema de un grado de libertad. El cambio en la rigidez estructural es notable, ya que se incrementó en 366%.

Figura 12. Espectro de Fourier promedio obtenido para la dirección N-S antes del refuerzo.

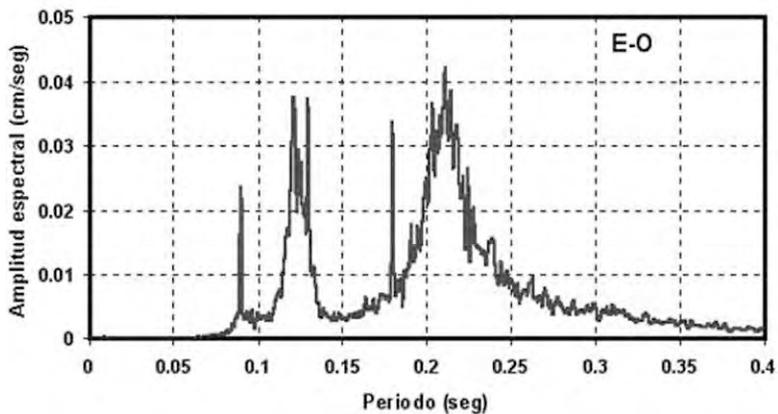
Figura 13. Espectro de Fourier promedio obtenido para la dirección E-O antes del refuerzo.

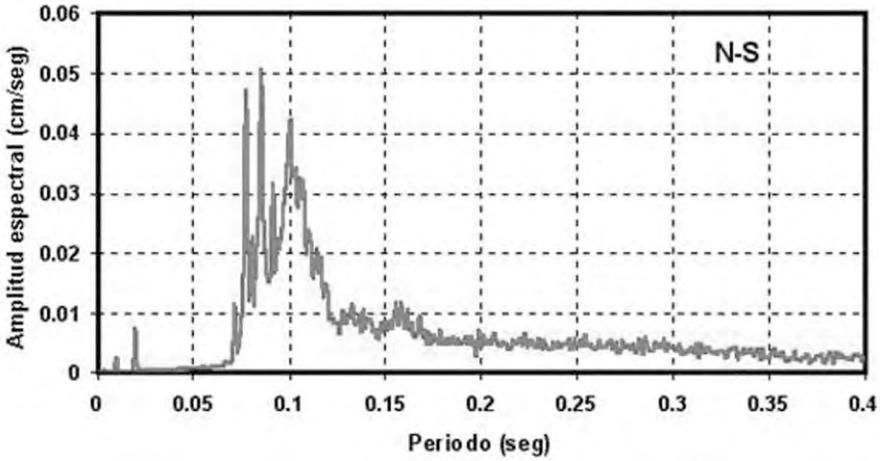
Figura 14. Espectro de Fourier promedio obtenido para la dirección N-S después del refuerzo.

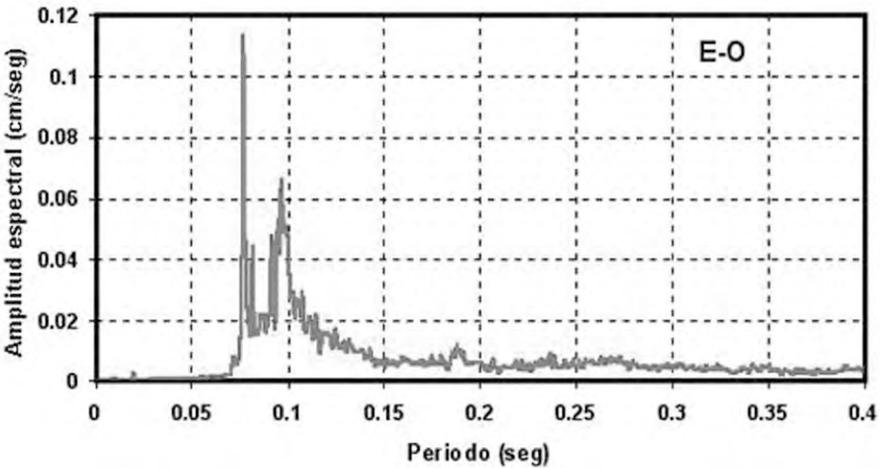
Figura 15. Espectro de Fourier promedio obtenido para la dirección E-O después del refuerzo.

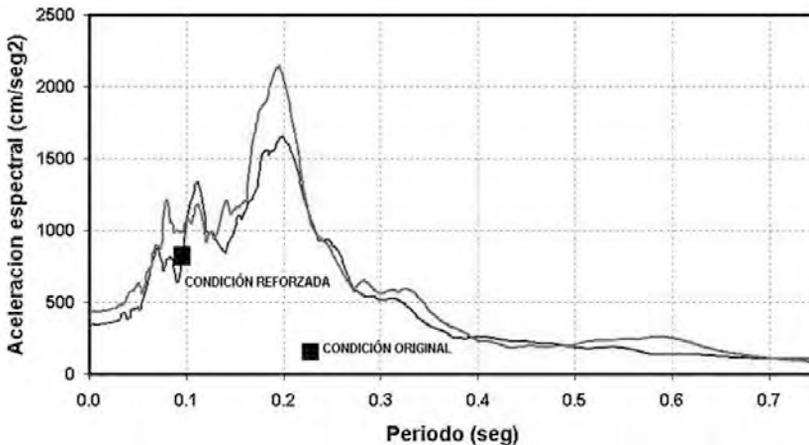
En la figura 16 se muestran los principales resultados de la evaluación. Se presenta el espectro de respuesta para el 5% de amortiguamiento del sismo del 20 de octubre de 1995 registrado en la estación acelerométrica ubicada dentro de la UNACH, Campus I, para las direcciones N-S y E-O. Es notable la aceleración espectral máxima que se alcanza para un periodo de 0.20 s, más de 2000 cm/seg². Se muestra además el nivel de resistencia original de acuerdo con el Método de Evaluación Simplificado, asociado al periodo fundamental de vibración para esa condición. También se presenta la condición reforzada del inmueble.

Figura 16. Espectro de respuesta del sismo del 20 de octubre de 1995.
